1. Obiekt zabytkowy

WIATRAK

2. Miejscowość

GUTTOWY

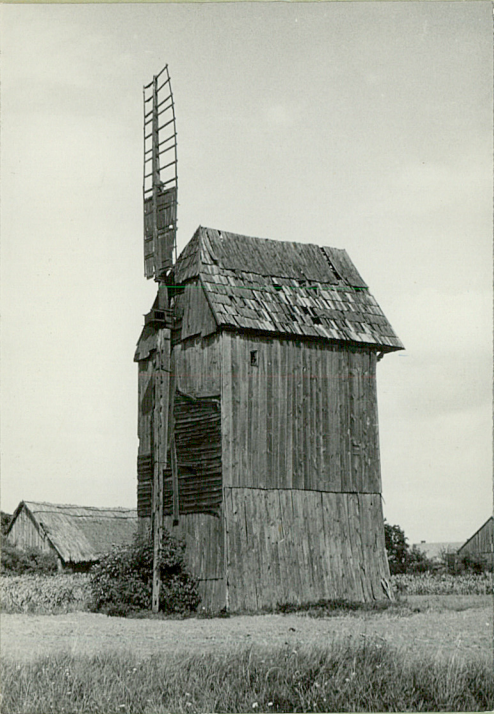
h.9.00 Skala 1:200

Data	O P I S	Zniszczenia %	Odbudowa %
VIII.1939 r.	niezniszczony		
XI.1939 r.	j.w.		
XII.1945 r.	j.w.		
VII. 1965	Zaniebawany - uszkodzone gontowe pokrycie dachu. Zniszczone skrzydła śmigła. Brak dylzła sterowniczego i pomostu ze schodkami.

Opis: Potożony na krańcu zach.wsi, w pobliżu zabudowań gospodarskich, przy drodze do Karolewa. Koźlak. koziot ustawiony na podmurówce ceglanej. Drukondygnacyjny. Sciana czotowa pobita poziomo deskami na zakładkę. Szczyt deskowany w jodetkę. Dachnaczotkiem, kryty gontem. Drazni ciesielskie o układzie parkietowym wrom.
