MAB/2 OFICyna PAŁACOWA

3 ćw. XVIII w.

I w n o

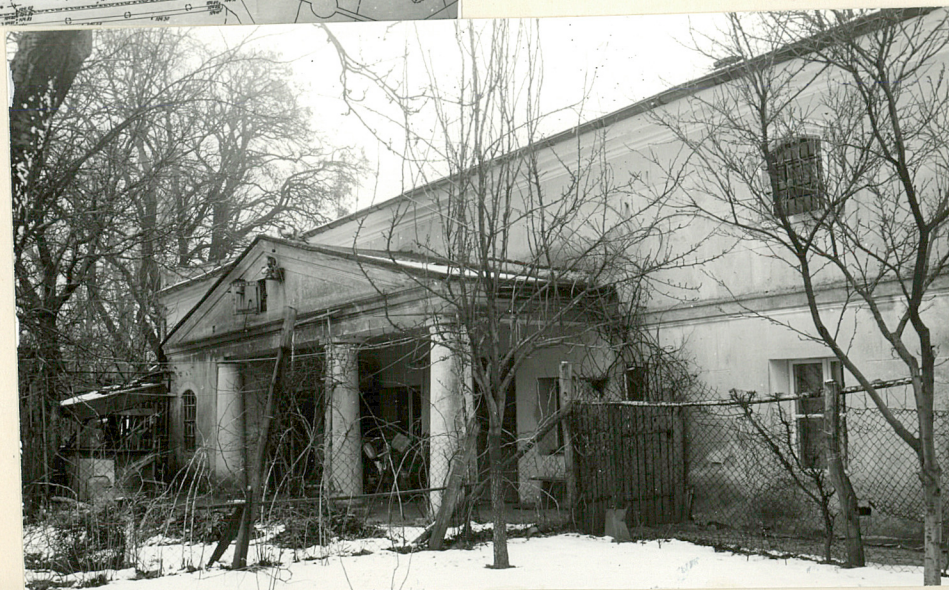
Nr 464/wkup/A
215A data 4.02.1989
20.10.2009Neg. B-4744
PKZ PoznańNeg. C-24591
PKZ Poznańautor zdjęć
data wykonania
miejsce przechowywania negatywów

Dwór usytuowany po zach. stronie dziedzińca pałacowego, elewacją główną zwrócony w kierunku zach., w stronę dawnego dziedzińca dworskiego. Murowany z cegły, otynkowany, 2-kondygnacyjny, na rzucie wydłużonego prostokąta. Elewacje wzdłużne 6-osiowe, frontowa z kolumnowym portykiem zwieńczonym trójkątnym naczółkiem. Elewacja tylna oraz boczne rozczołkowane pilastrami, o oknach w obramieniach opaskowych, zwieńczonych odcinkowo. Dach płaski, dwuspadowy. Wnętrza XIX-wieczne, pełniące funkcje mieszkalne i gospodarcze.
