Obiekt
STODOŁA
429/3

2. Czas powstania
1840

3. Miejscowość
G R Y Ż Y N A

WKŁADKA DO KARTY EWIDENCYJNEJ ZABYTKÓW ARCHITEKTURY I BUDOWNICTWA

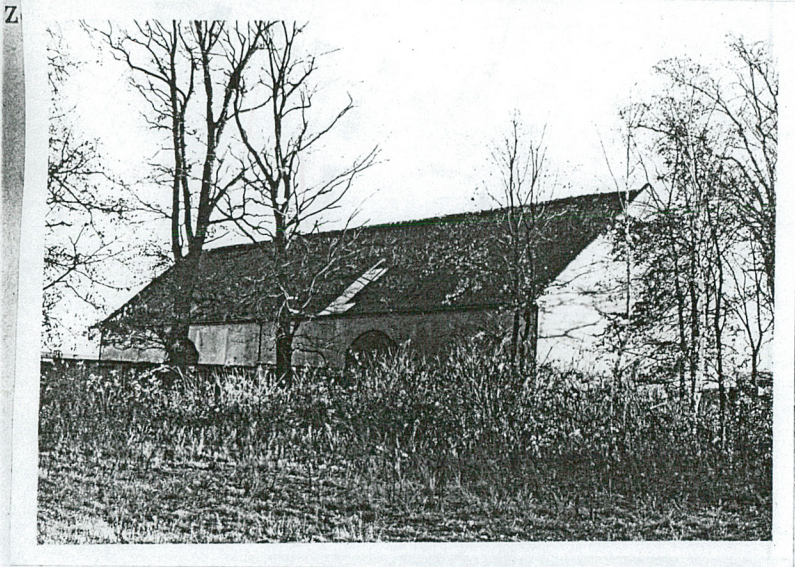
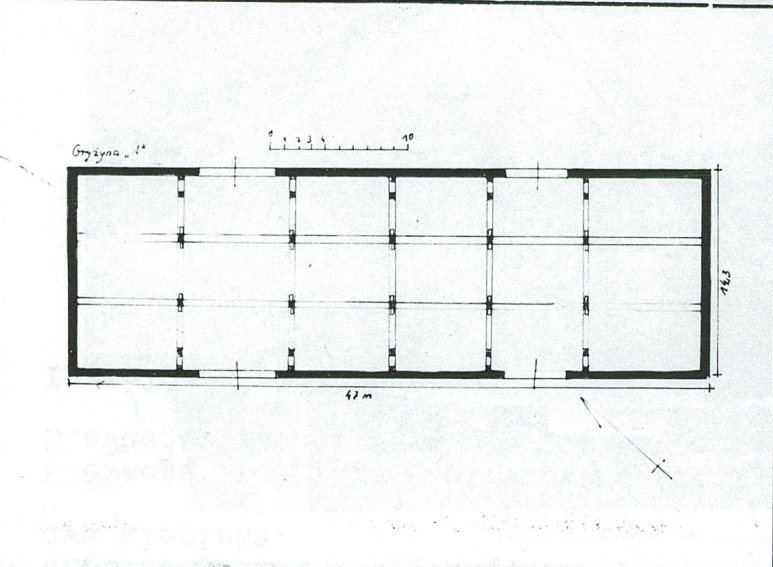
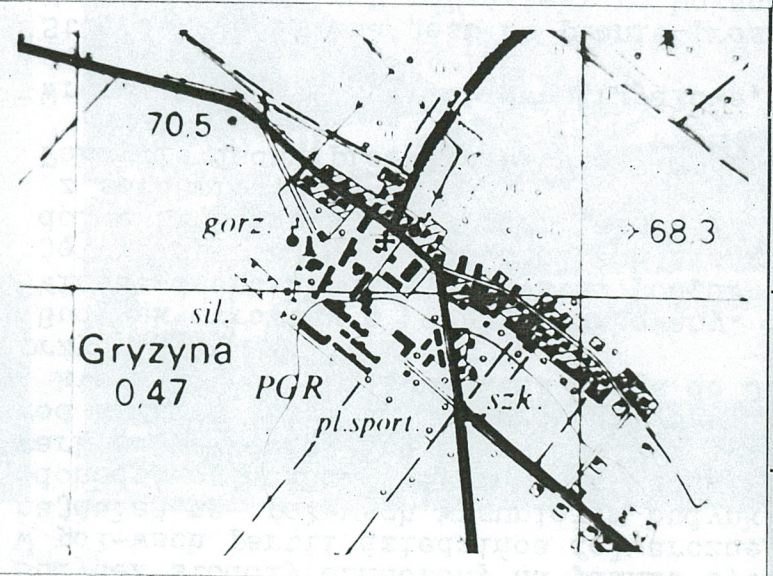
Budynek stodoły oznaczony na planie sytuacyjnym nr "1" wznosi się w poł-wsch partii dziedzica folwarcznego, po poł stronie parku. Jest najdalej na poł-wsch wysuniętym budynkiem. Od jego poł zach narożnika odchodzi ogrodzenie biegnące do wsch-poł narożnika spichrza i zamykające park od południa. Budynek stodoły i spichrza znajdują się na terenie parku. Pod kątem prostym od poł odchodzi ogrodzenie z bramą przejazdową po środku, którą przechodzi brukowana droga do Osieka. Obecnie od tej strony nowa przybudówka.

Budynek murowany z cegły, tynkowany. Sąsiedzi murowane.

Wieżba dachowa odkryta, system podpór dwukondygnacyjny składa się z jętki wspartej na dwóch słupach stojących z zastrzałami w górnej partii. Dolne słupki stojące z zastrzałami /2 po środku/ i pojedyncze po bokach z sochami.

Pokrycie dachu pierwotnie było z dachówki, obecnie kryty eternitem.

Wrota zamknięte łukiem, dwuskrzydłowe, drewniane, przelotowe.

Stodoła wzniesiona jest na planie prostokąta o wymiarach 47 x 14,3 m. Wnętrze posiada dwa półsąsiedzi po bokach i jeden pełny po środku oraz dwa klepiska.

Elewacja poł i pn - opracowane identycznie - para wrót z każdej strony.
Elewacja zach i wsch nie posiadają podziałów.
