~~SYNAGOGA~~ - DOM PRZEDPOGRZEBOWY

LESZNO

11. Zdjęcia, plan sytuacyjny, rzuty

12. Autorzy, historia obiektu, określenie stylu.

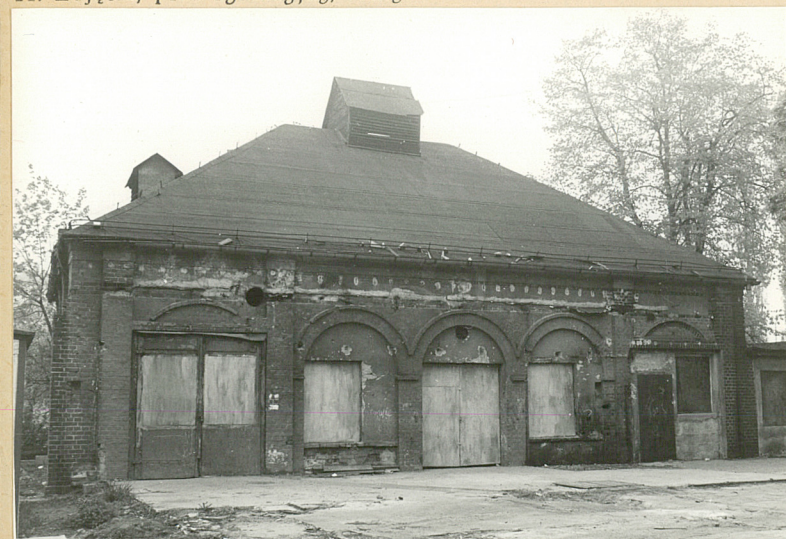
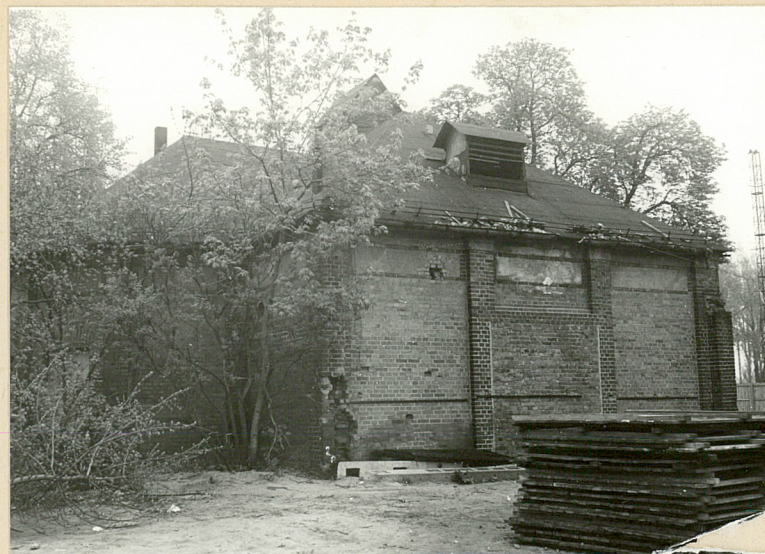
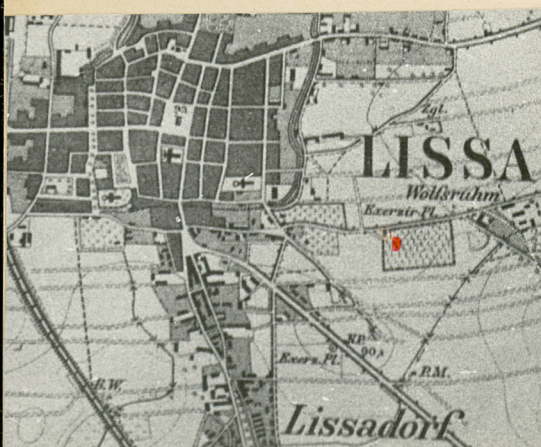
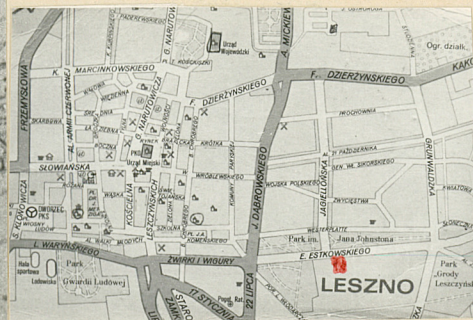
autor zdjęć P. Buchański
data wykonania 30.04.87r
miejsce przechowywania negatywów B.D.Z. Leszno

Plan: na rzucie prostokąta z półkolistą apsydą na osi od zach. Wnętrze z prostokątną salą modlitw na osi zakończoną apsydą od zach. Po bokach prostokątne pomieszczenia z osobnymi wejściami od wsch.

Elewacja wsch.: jednokondygnacyjna, pięcioosiowa podzielona pilastrami, oddzielającymi wejścia: do sali modlitw i pomieszczeń bocznych. Wejście główne w formie potrójnej arkady z archiwoltami; po bokach prostokątne wejścia: z lewej z dwuskrzydłową bramą z prawej drzwiami i oknem. Nad wejściami bocznymi łuki odciążające. Całość zwieńcza gzyms koronujący zaakcentowany tynkowanym pasem.

14. Kubatura 806m ³	15. Powierzchnia użytkowa 134,32m ²	16. Przeznaczenie pierwotne Synagoga	17. Użytkowanie obecne magazyn bud.
18. Prace budowlane i konserwatorskie, ich przebieg i dokumentacja		19. Stan zachowania (fundamenty, ściany zewnętrzne ściany, wewnętrzne, sklepienia, stropy, konstrukcje dachowe, pokrycia dachu, wyposażenie i instalacje) bezpieczny: ubytki cegły w elewacjach, pęknięcia i dziury w sklepieniach, ubytki w poszyciu dachu, zaniedbane wnętrze.	
20. Najpilniejsze postulaty konserwatorskie uzupełnienie brakującej cegły, otynkowanie elewacji frontowej, sprawdzenie stanu więźby i uzupełnienie poszycia dachu.
