DOM GRABARZA , OB.DOM MIESZKALNY

1 ćw. XX w.
/ po 1914 r./

LESZNO

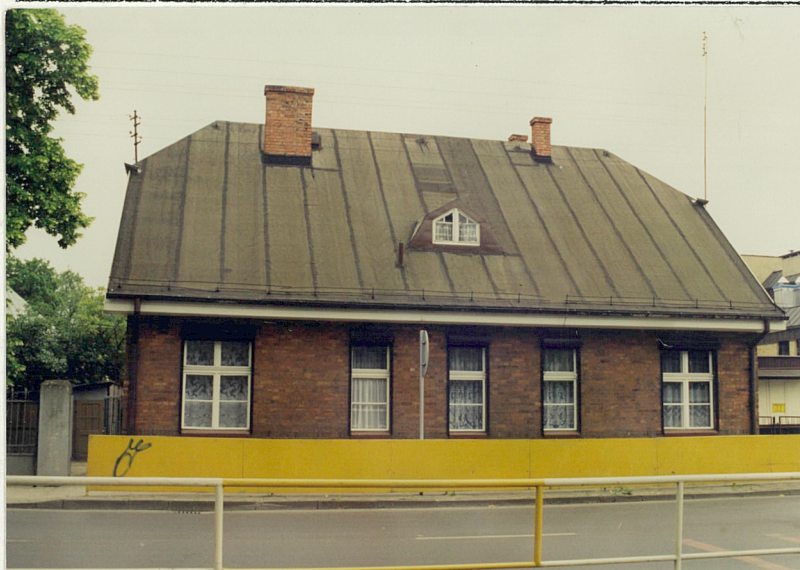
1. KLATKA SCHODOWA
2. PRZEDPOKÓŻ
3. KUCHNIA
4. SPIŻARNIA
5. KAZIENKA
6, 7, 8, 9. POKÓŻ

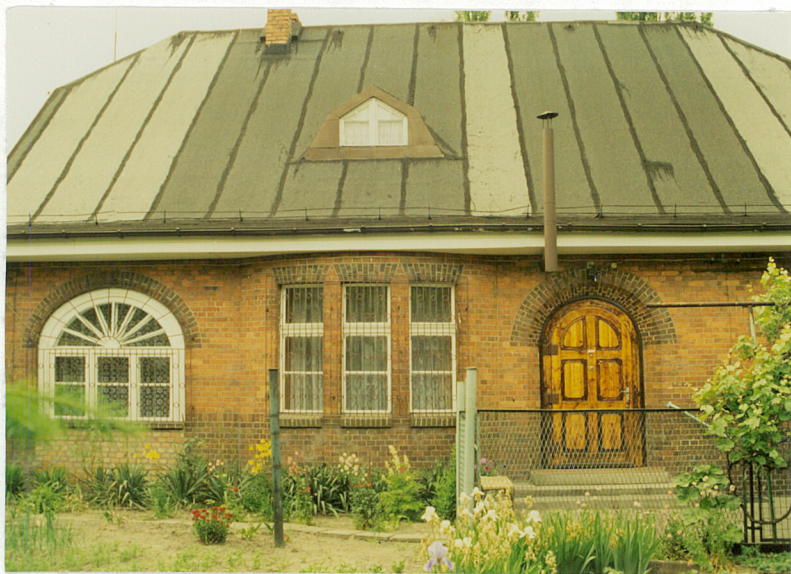
2.

1. Elewacja frontowa , pn. - ujęcie od ulicy Estkowskiego
- 2,3. Elewacja tylna, pd. - ogrodowa
4. Ujęcie z pd.-zach. narożnika - okno w miejscu dawnej bramy i ryzalit

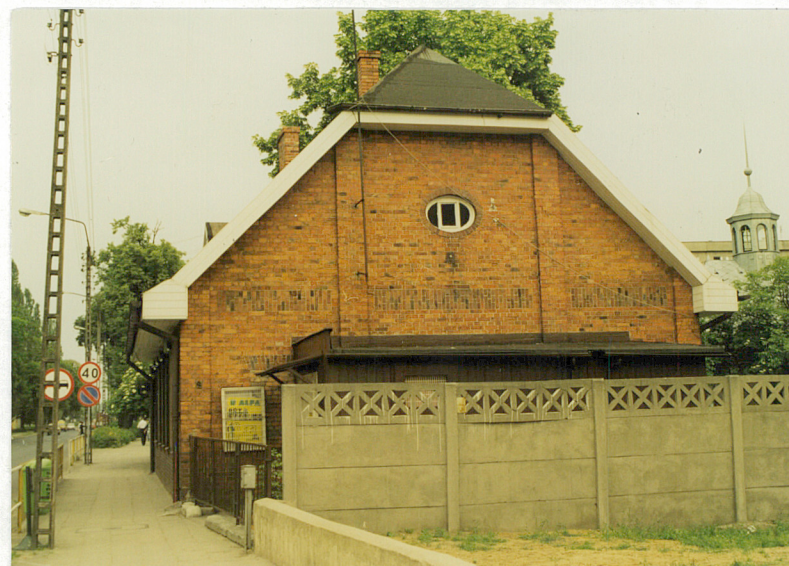
5. Elewacja zach.
6. Elewacja wsch.
7. Elewacja zach. - widoczne nadproże i zamurowane okno dawnego pomieszczenia na narzędzia
- 8,9. Wieżba dachowa
10. Schody na strych

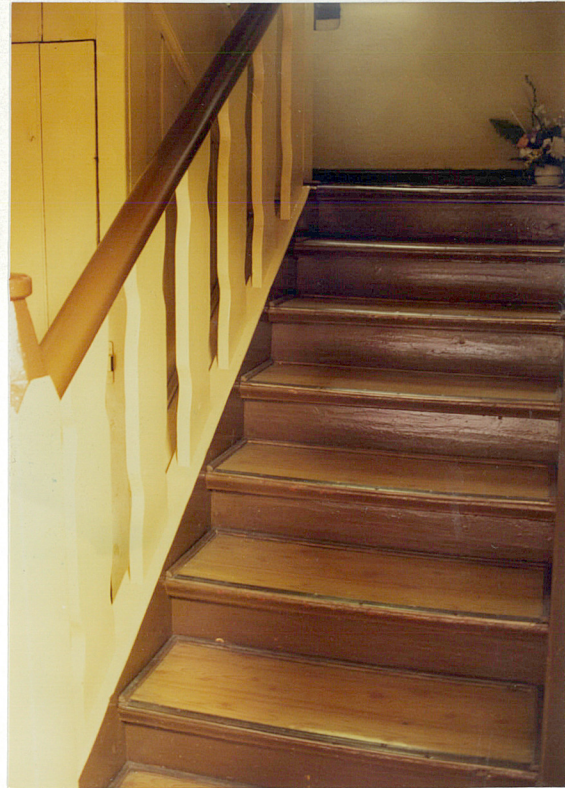
10.

Wewnętrzne z klatki schodowej na strych oryginalne, drewniane, dwubiegowe, powrotne. Ujęte w dwie belki policzkowe, przechodzące na wysokości podestu w drewnianą listwę podłogową, wysoką na 10 cm, profilowaną w górnej części, biegnącą wzdłuż ściany. Schody z pełnymi przednóżkami i podnóżkami, o wystających noskach o profilu stojącym, lekko wytarte w części środkowej, z przybitym do podnóżków linoleum. Na krawędzi nosków przybita metalowa listwa pokryta podłużnym rytem prostym. Wzdłuż pozostałych boków stopnia przybite niewielkie, drewniane listwy o przekroju 1/2 walca. Balustrada od strony zewnętrznej drewniana, ażurowa, wypełniona pionowymi płaskimi szczeblinami, o topornym, esowatym profilu. Szczebliny wpuszczone są w belkę policzkową. Na pierwszym stopniu, półpiętrze oraz ostatnim stopniu na górze drewniane słupy o przekroju zbliżonym do kwadratu, ze ściętą górną częścią, nakrytą drewnianym, ośmiobocznym stożkiem, zwieńczonym formą wycinka walca. Poręcz balustrady drewniana, o przekroju półwalca, na dole wpuszczona w słup, na półpiętrze przybita do słupa, na górze wpuszczona w słup. Schody do piwnicy zabiegowe, z cegły z gładzią cementową na wierzchu, na krawędziach z metalowymi okuciami.

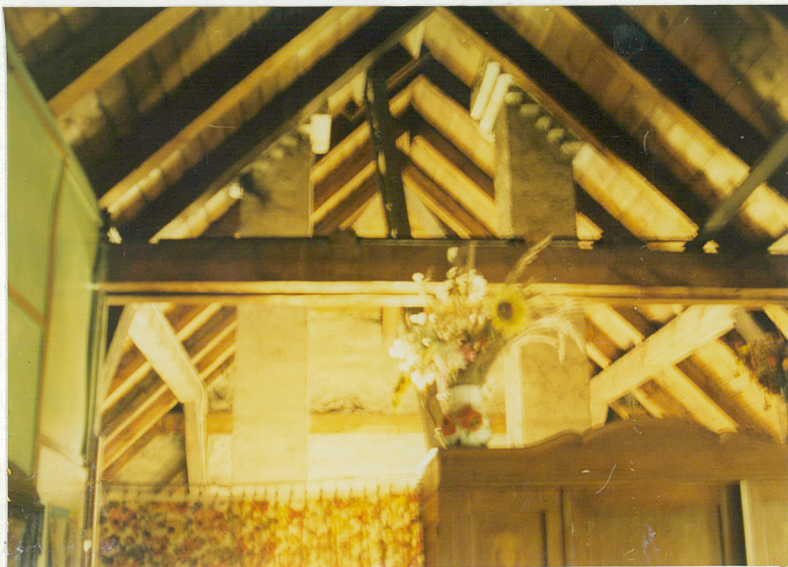
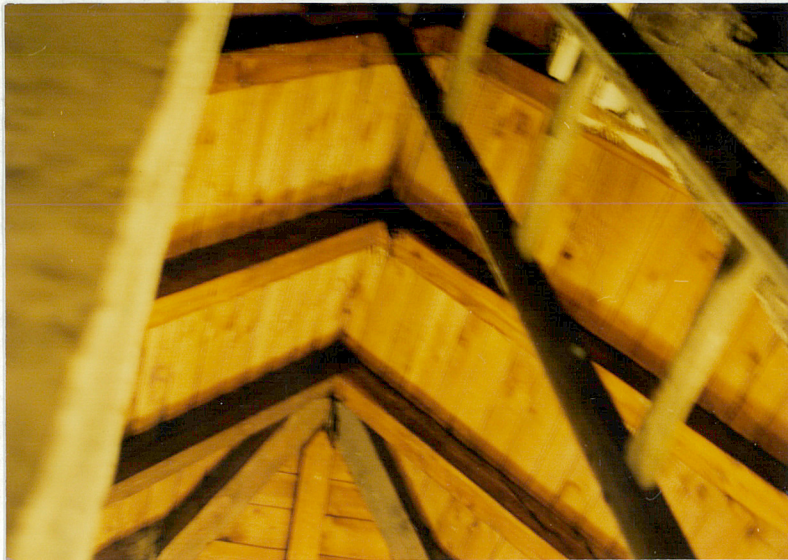
8.

Drewniana, z drzewa nieodżywicowanego, stolcowo-płatwiowa. Dwa rzędy stolców, biegnące wzdłuż dachu, wzajemnie związane ze sobą podwójnymi kleszczami. Na stolcach spoczywają płatwie, związane ze słupami, zastrzakami. Do krokwi przymocowane są deski, na które położona jest papa. Wszystkie elementy konstrukcji łączone są za pomocą drewnianych tybli.

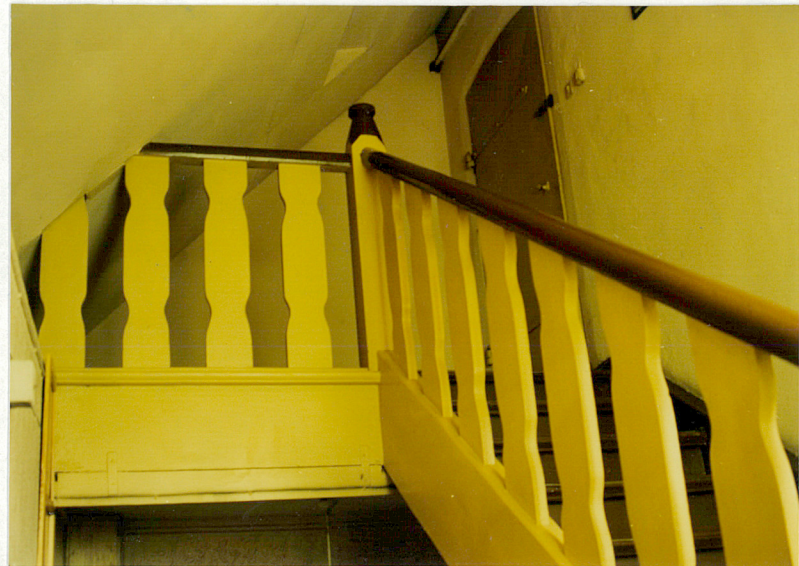
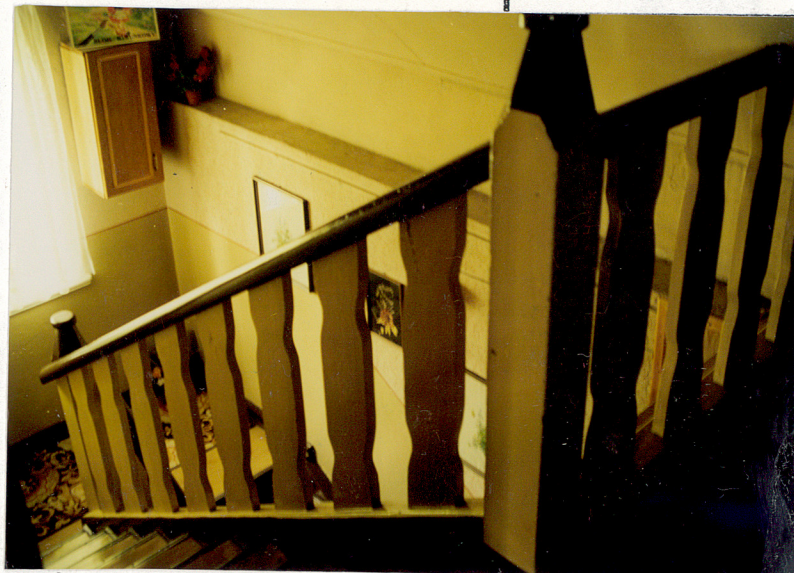
11.

- 11,12. Fragmenty klatki schodowej
13. Schody przed drzwiami wejściowymi
14. Główne drzwi wejściowe
15. Schody do piwnicy
16. Drzwi z klatki schodowej na strych

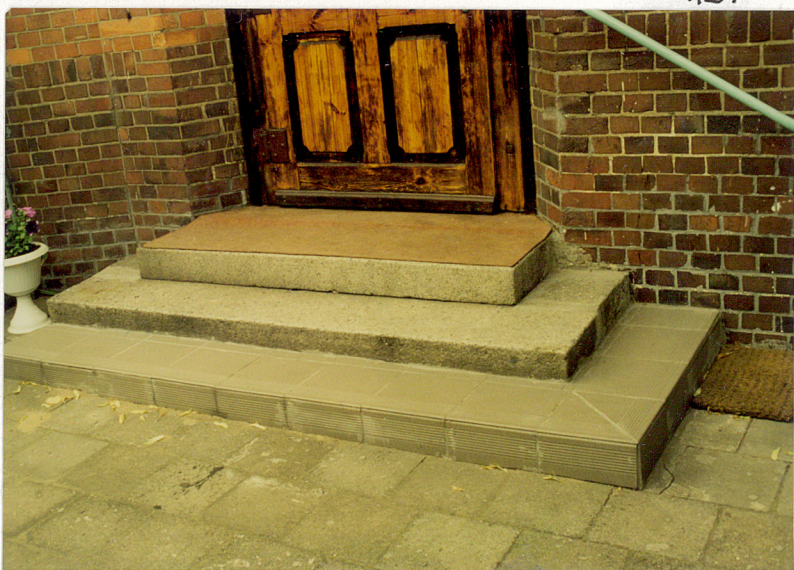
13.

Schody zewnętrzne: przed wejściem głównym trzystopniowe, szerokie. Dwa górne stopnie oryginalne, kamienne /granit ?/, dolny stopień dostawiony później, oblicowany podłogową płytką ceramiczną.

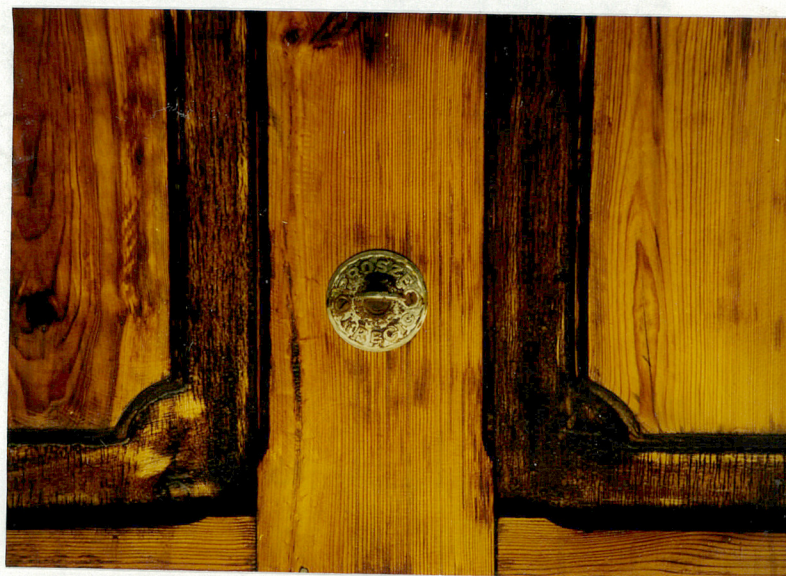
17. Fragment głównych drzwi wejściowych z "ręcznym dzwonkiem"
18. Strych. Drzwi ze strychu do pokoiku
19. Drzwi i szpalety z klatki schodowej do przedsionka

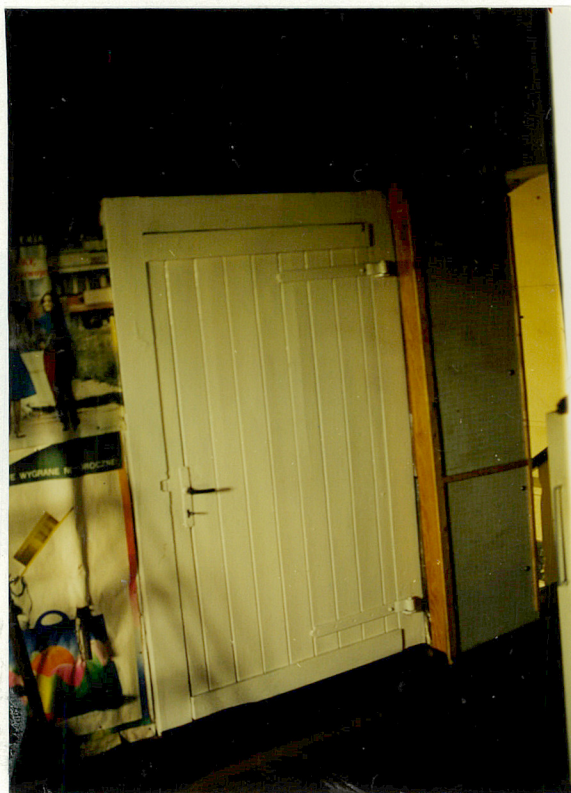
18.

ciągiem gwoździ w układzie poziomym. Drzwi do pokoju na strychu: jednoskrzydłowe, zamknięte prosto, w drewnianej opasce, od strony strychu deskowe, w dolnej i górnej części z listwą przymykową. Od strony pokoju obite dyktą i pomalowane. Zawieszone na dwóch zawiasach pasowych. Slusarka nowa.

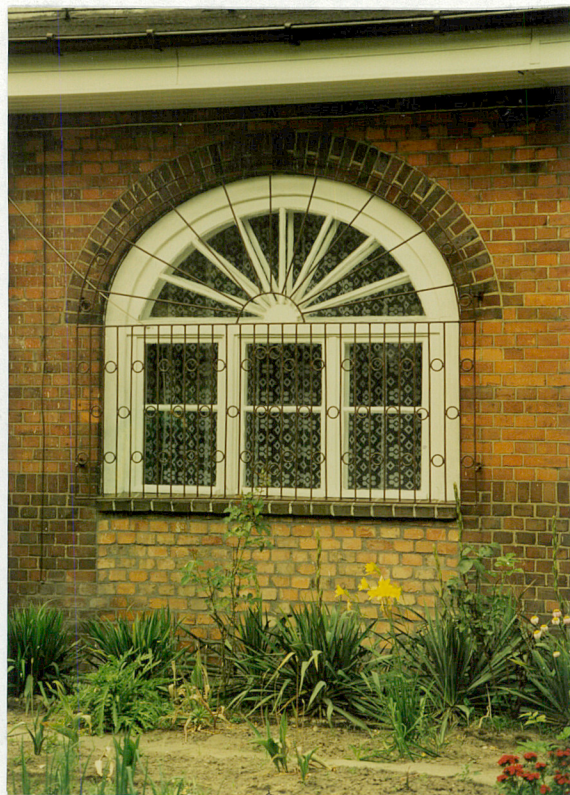
szerszych, trzy środkowe osie o otworach węższych. W połaci dachu, na osi, niewielka wystawka. Elewacja pd. trzy osiowa, niesymetryczna. Oś środkową zajmuje wypukły ryzalit mieszczący okno. Po lewej stronie, w osi zach., pierwotnie znajdowała się brama wjazdowa dla karawanu. Obecnie dolna część bramy zamurowana - co uwiadcza odmienny kolor cegły - w górnej części wstawione okno, dopasowane do kształtu bramy. Na osi wsch. otwór drzwiowy poprzedzony trzema stopniami. Zarówno otwór drzwiowy jak i dawna brama, ob. okno korespondują wzajemnie formą nadproży. Elewacja wsch. artykułowana lizenami: skrajnymi, flankującymi elewację i dwoma środkowymi na wysokości naczółka. Wyznaczają one trzy płaszczyzny: pd. jednoosiowa, z oknem klatki schodowej na osi i dwoma oknami do piwnicy w pasie cokołu; środkowa, jednoosiowa, z oknem do kuchni w dolnej kondygnacji i oknem użytkowego poddasza w kondygnacji strychowej; trzecia płycina gładka. Mniej więcej na wysokości stropu I kondygnacji na całej szerokości elewacji widoczny fryz z ciemniejszej cegły. Elewacja zach. o identycznym podziale lizenami, z fryzem wydzielaającym kondygnację i śladami / w postaci ciemniejszej cegły / nadproży zamurowanych otworów. W szczycie, na osi, owalny otwór okienny

24. Okno ryzalitu - widok od zewnątrz
25. Elewacja pd. - miejsce dawnej bramy
26. Elewacja wsch. - okno klatki schodowej
27. Okna z kratą - piwnica
28. Szczyt zach. - oryginalne, owalne okno - ujęcie z zewnątrz

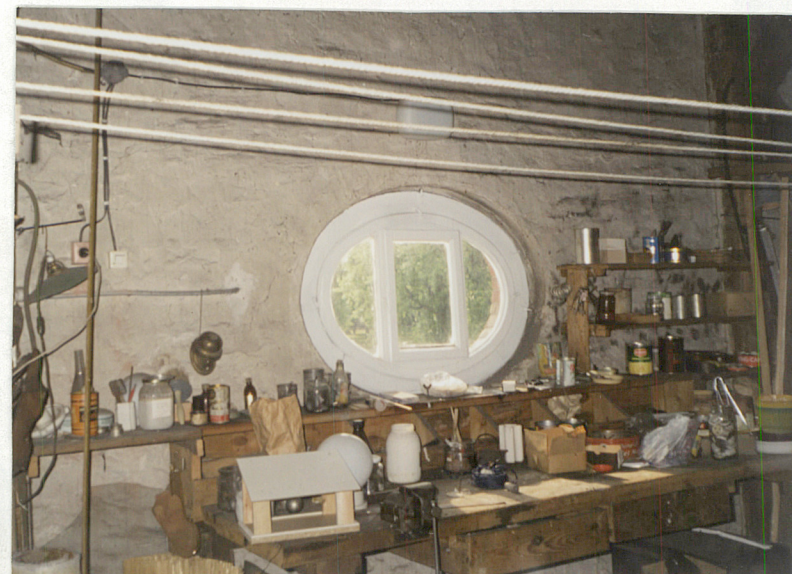
29. Szczyt zach. - oryginalne, owalne okno - ujęcie od wewnątrz
- 30,32. Okno ryzalitu - ujęcie od wewnątrz
31. Oryginalna brama cmentarza żydowskiego ob. prowadząca na posesję

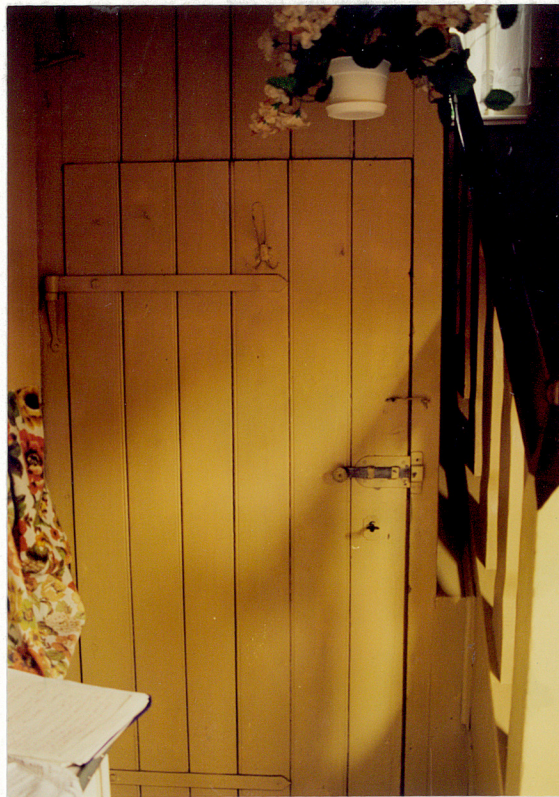
20. Drzwi do piwnicy - ujęcie od strony klatki schodowej
21. Drzwi do piwnicy - ujęcie od strony piwnicy
22. Drzwi do piwnicy - zasuwka z gałką i szyldzik

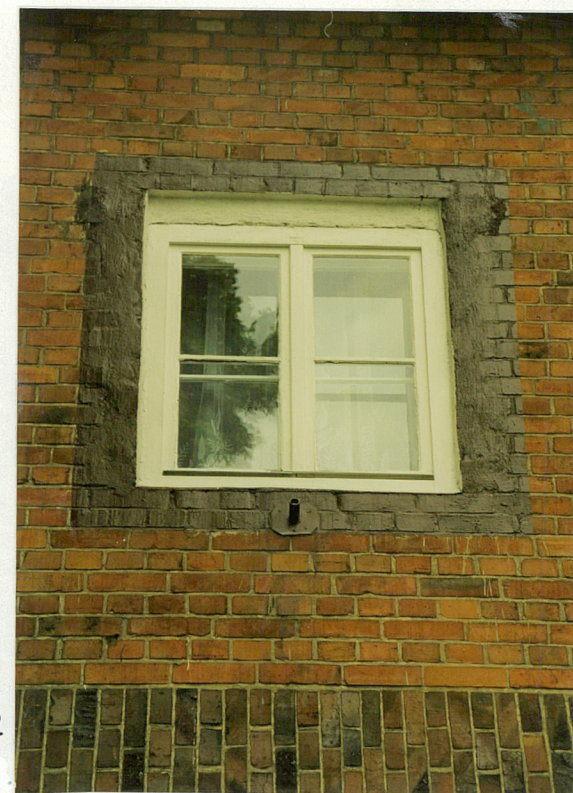
33. Okno w szczycie wsch. /w pokoiku/
34. Elewacja wsch. - okno do kuchni
35. Pomieszczenie /9/ - oryginalny, stary piec kaflowy
36. Pomieszczenie /9/ - drzwi w przepierzeniu między pomieszczeniami /9/ i /10/

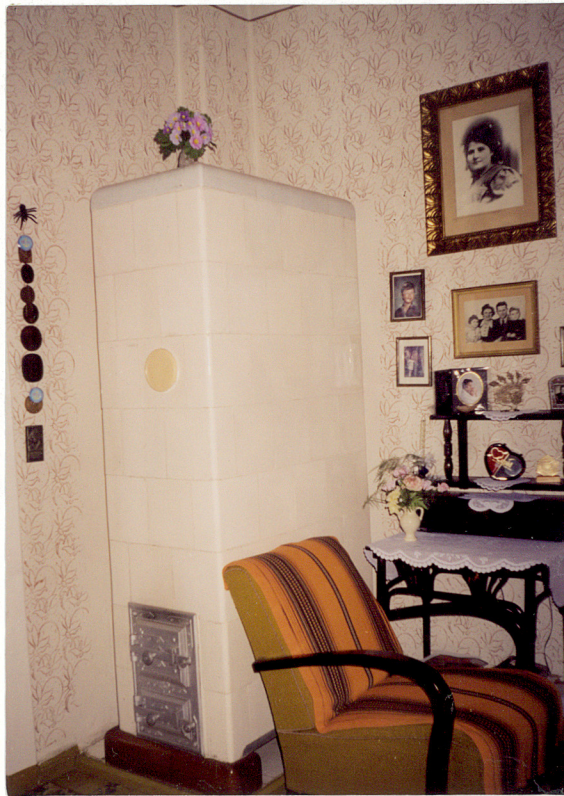
35.

W budynku zachowała się oryginalna stolarka drzwiowa wraz ze ślusarką
/zarówno w I kondygnacji jak i na strychu/, klatka schodowa, piec kaf-
lowy w pomieszczeniu /9/, stolarka okienna w dawnej kancelarii /6/,
w ścianie szczytowej zach. strychu, w kuchni, klatce schodowej i piw-
nicy oraz fragment stolarki /górna część/ wraz z oryginalną szybą w
pomieszczeniu /8/. Metalowy dzwonek ręczny przy drzwiach wejściowych
został przywieziony w l. 40-tych przez Panią [REDACTED] z rodzin-
nego domu w Cementowni Wysokiej, poczta Łazy, pow. Zawiercie.
