1. Obiekt zabytkowy

DOM - ul. CHROBREGO NR. 11
(NAR. W. WRÓBLEWSKIEGO)

LESZNO
704-LESZNO3. Wiek ~~perz. XIX~~
XVIII.4. Styl ~~barok~~5. Kubatura m³ ~~2010~~ 20166. Powierzchnia w m² ~~160~~ 252
a) zabytkowa: ~~160~~ b) użytkowa: ~~160~~

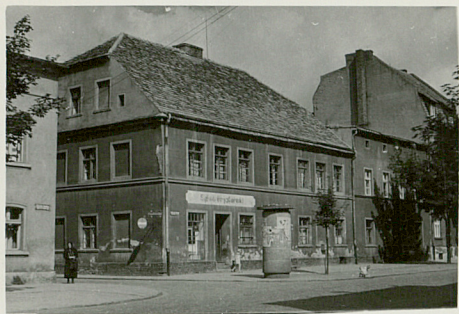
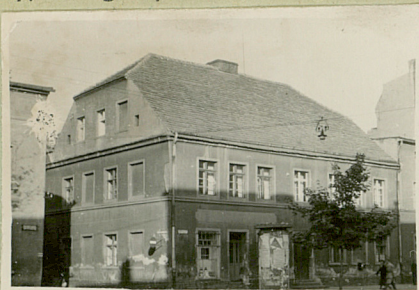
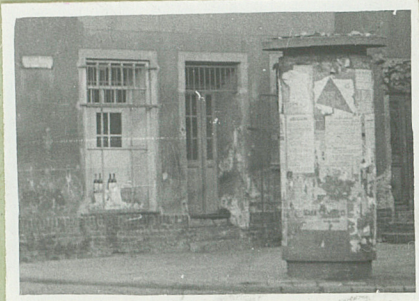
31. Szkic sytuacyjny, plan schematyczny, uwagi opisowe, fotografia

Zwrócony frontem na wsch. Kątowa do ulicy. Narożnikowy. Murowany, potynkowany. Piętrowy, 7-osiowy. Podpiwniczony. Na osi otwór wejściowy i oś na przetrzał. Dach dwuspadowy, naczółkowy. Kryty dachówką.
