**OŚRODEK DOKUMENTACJI
ZABYTEKÓW W WARSZAWIE**
KARTA EWIDENCYJNA ZABYTEKÓW
ARCHITEKTURY I BUDOWNICTWA

KAMIENICA

2. Czas powstania
1884
1925

**Leszno
ul. Kościelna 2**

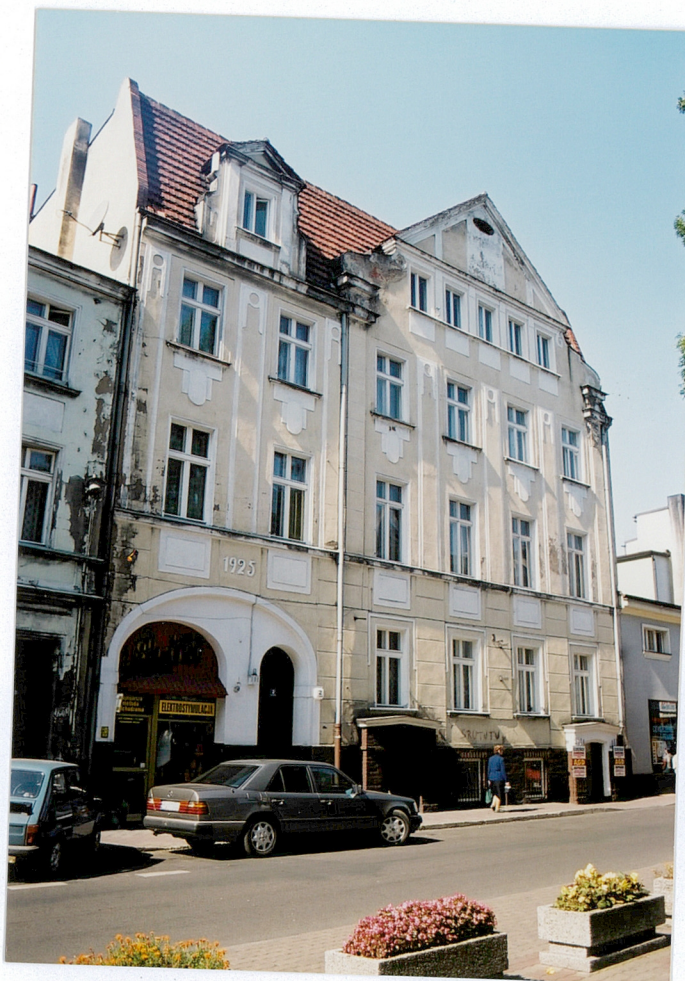
1. Elewacja frontowa - wschodnia - fragment pierzei ulicy Kościelnej
2. Drzwi wejściowe (frontowe) do kamienicy
3. Elewacja frontowa
4. Wejście frontowe do kamienicy i wejście do zakładu fryzjerskiego oraz widoczny na elewacji rok budowy obiektu

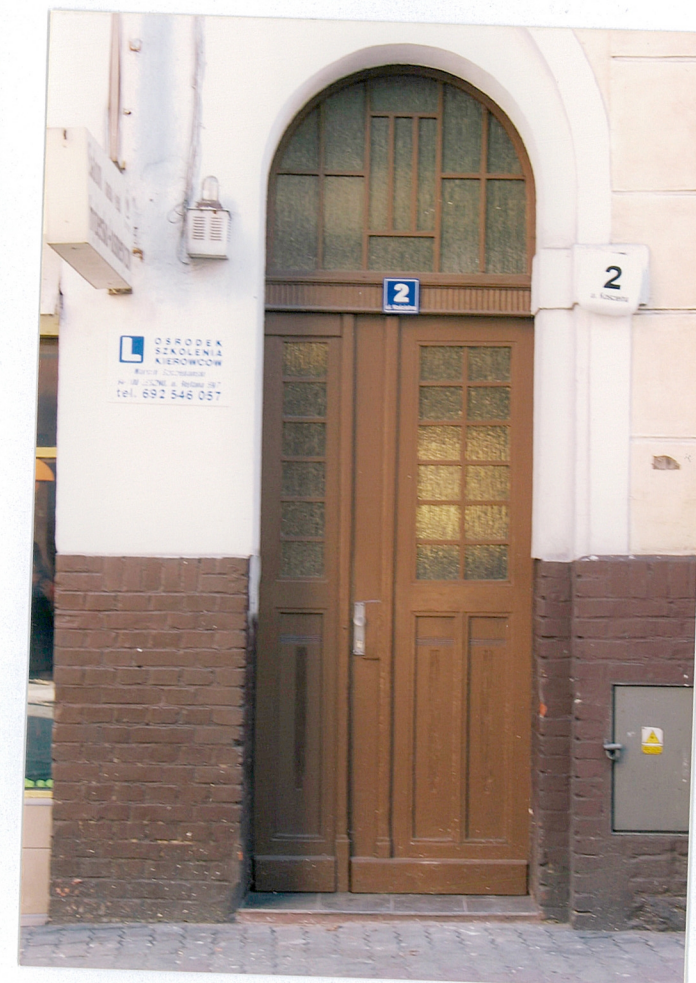
2.

Drzwi zewnętrzne - główne zamknięte prosto, dwuskrzydłowe, z belką nadproża pokrytą żłobieniem i z nadświetlem zamkniętym łukiem pełnym, podwieszanym. Skrzydła drzwi nierównej szerokości. Dolne płyciny pełne, w części środkowej wypełnione kanelowaniem. Górne płyciny skrzydeł przeszklone, dwunastopolowe i sześciopolowe. Nadświetle również podzielone na przeszklone płyciny o kształcie różnej wielkości prostokątów w układzie symetrycznym. Drzwi do pomieszczeń na poziomie piwnic - dwuskrzydłowe, zamknięte odcinkiem łuku, harmonijkowe, o podziale ramowo - płycinowym. Płyciny o profilowanych krawędziach, wypełnione lustrem. Drzwi i witryna do zakładu fryzjerskiego - współczesne, zamknięte prosto ale nad nimi duże nadświetle zamknięte łukiem eliptycznym. Nadświetle przykryte panelami.

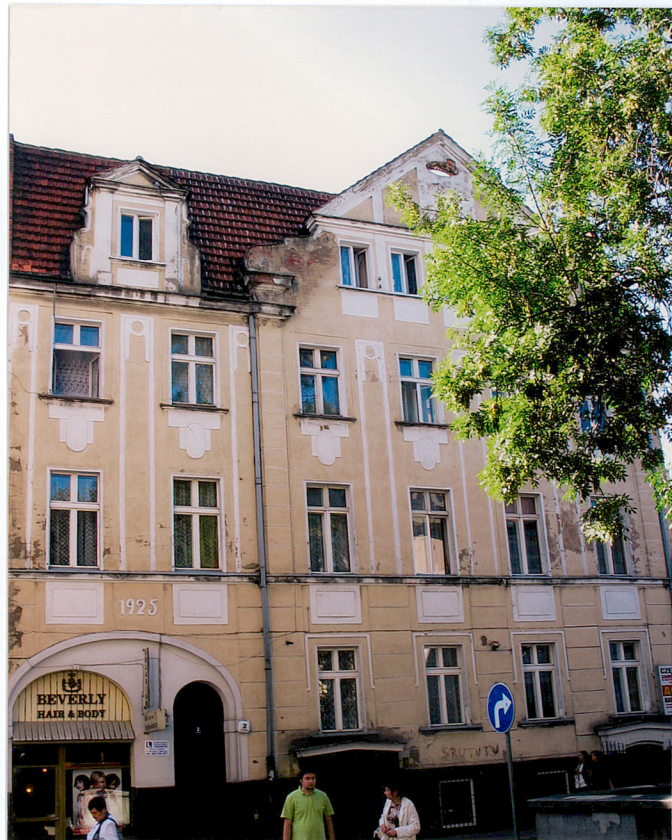
3.

Na osiach umieszczone równo i symetrycznie otwory okienne. Partia przyziemia mniej symetryczna; dwie południowe osie, mieszczące główny otwór drzwiowy zamknięty łukiem pełnym podwieszonym oraz witrynę sklepową zamkniętą łukiem eliptycznym - umieszczone są w dużej wnęce zamkniętej łukiem koszowym. I kondygnacja oddzielona od pozostałych prostym gzymsem, na którym wspierają się okna II kondygnacji. Pozostałe kondygnacje bez gzymśów. W przyziemiu w I i IV osi - w części północnej elewacji proste portale kryjące wejścia do piwnic. W I kondygnacji przestrzenie między oknami wypełnione lizenami pokrytymi boniowaniem. Przedłużenie lizen w wyższych kondygnacjach stanowią w części środkowej lizeny z prostą dekoracją w szczycie, w częściach skrajnych pilastry zwieńczone podwójnym gzymsem odcinkowym. Pilastry podtrzymują wolutowe spływy poddasza zwieńczonego frontonem. W szczycie frontonu otwór okienny o wykroju elipsy. Krawędzie frontonu podkreślone gzymsem. Pod oknami II kondygnacji prostokątne płyciny z prostokątnym wypełnieniem. Pod oknami III kondygnacji prostokątne płyciny - kształtem zbliżone do litery T (fartuchy) z wpisaną w nie płyciną w kształcie elipsy. We wschodniej połaci dachu - od strony południowej wystawka z pojedynczym oknem. Po bokach wystawki dwa pilastry podtrzymujące fronton podkreślony profilowanym gzymsem. Boki wystawki ujęte w wolutowe spływy. Elewacja tylna - posadowiona na niskim cokole, symetryczna, pozbawiona detalu architektonicznego, sześćoosiowa, z otworami okiennymi na osiach oraz otworem drzwiowym w drugiej osi od strony południowej. W trzeciej osi na II i III kondygnacji balkony z prostymi metalowymi balustradami.

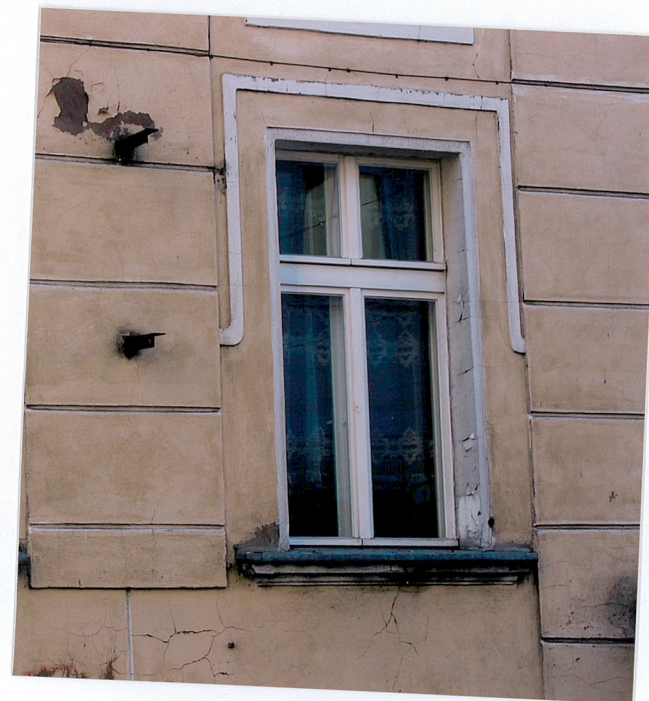
5. Okno z parteru
6. Okno z I piętra
7. Okna z II piętra i wystawka w połaci dachu w części południowej elewacji wschodniej
8. Widok na fragment widocznej elewacji północnej

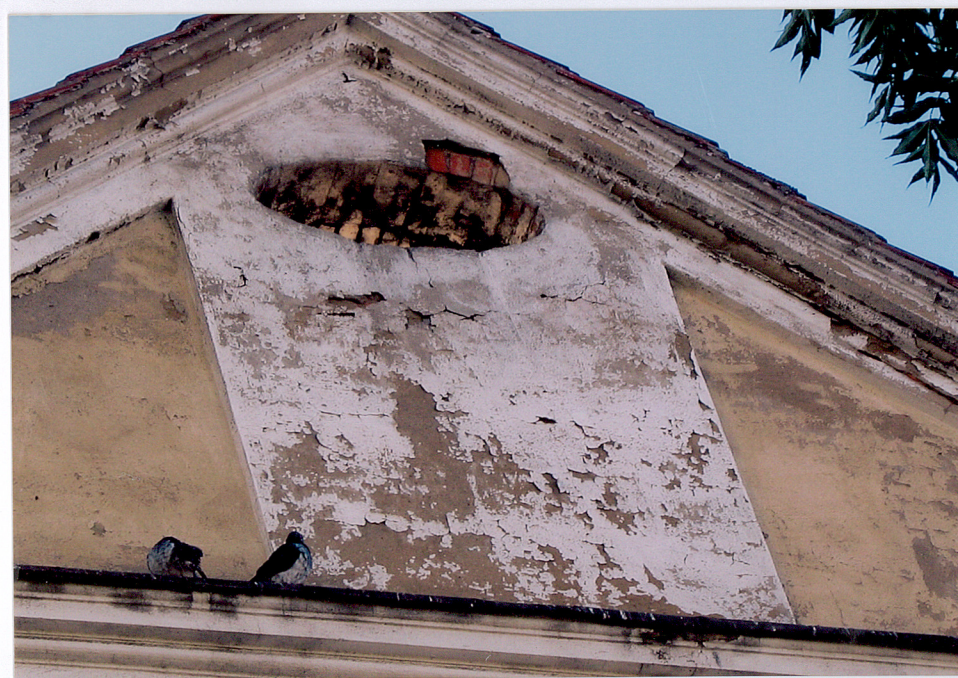
9. Poziom II piętra i poddasza z frontonem
10. Owalne okno (okulis) pod szczytem frontonu
11. Elewacja tylna - widok od strony podwórka
12. Okno z klatki schodowej (elewacja tylna)

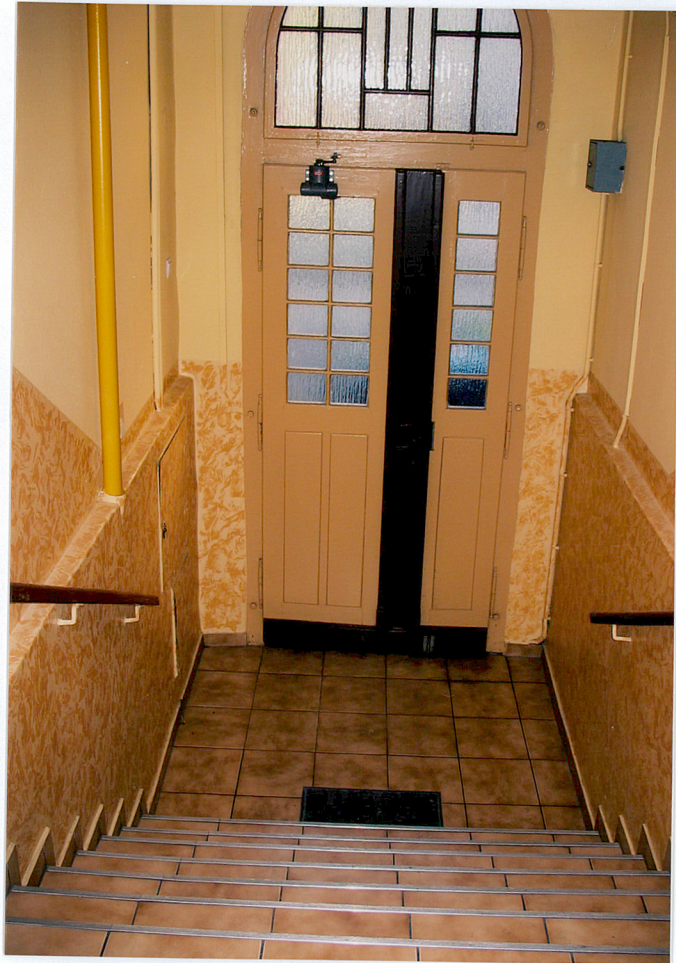
13. Widok drzwi frontowych od strony korytarza
14. Drzwi wahadłowe dzielące korytarz
15. Widok na wyższy poziom korytarza
16. Przejście z korytarza w stronę podwórka

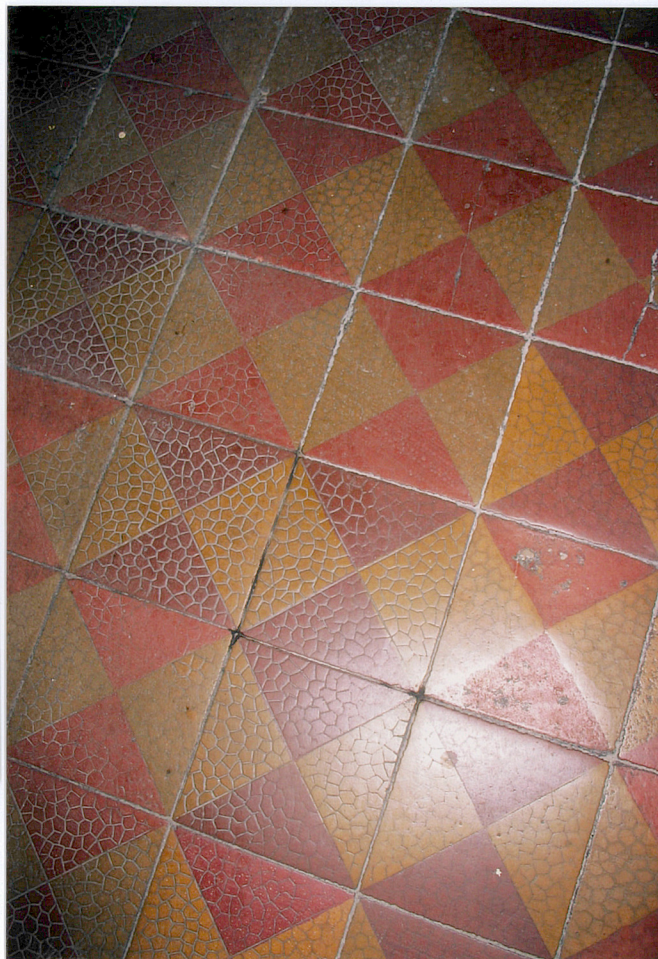
17. Zachowany fragment posadzki na wyższym poziomie korytarza
18. Parter - drzwi z korytarza do dwóch mieszkań
19. Drzwi do mieszkania na piętrze
20. Fragment wnętrza mieszkania na I piętrze

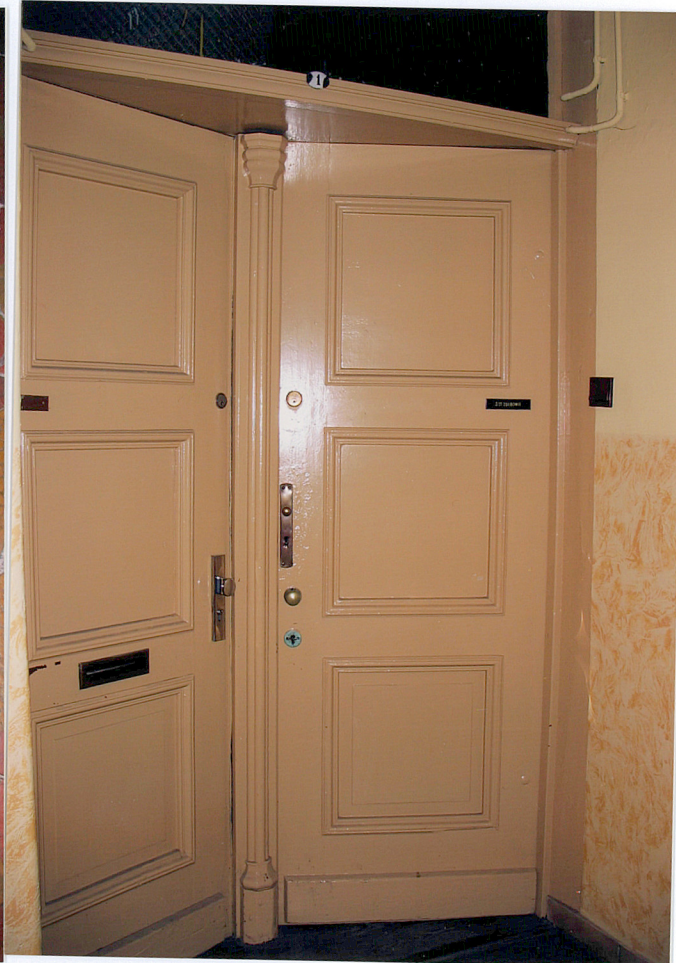
18

Skrzydła drzwi na półpiętrze zawieszane na zawiasach czopowych. Drzwi o zróżnicowanym wyglądzie. W I kondygnacji para jednoskrzydłowych drzwi wejściowych do dwóch mieszkań. Drzwi ustawione pod kątem we wspólnym otworze drzwiowym z usytuowaną pośrodku półkolumnką. Płyciny drzwiowe wypełnione lustrem i podkreślone profilowanymi listwami. Nad drzwiami duże, przeszklone nadświetle. W II i III kondygnacji drzwi składające się z trzech części: skrzydła z przeszklonymi płycinami, poza pełną dolną płyciną o profilowanych krawędziach, wypełniona lustrem. Część przeszklona podzielona listewkami (szprosami) na prostokątne i kwadratowe płyciny. Nad drzwiami duże przeszklone nadświetle 21 - połowe nadświetle. W drzwiach III kondygnacji zachowany metalowy dzwonek z napisem "proszę kręcić". Drzwi do mieszkań na poddaszu mniej okazałe - dwuskrzydłowe o prostych płycinach z przeszklonym trój - i cztero- połowym nadświetlem. Drzwi wewnętrzne jedno lub dwuskrzydłowe ramowo-płycinowe często z zachowaną żeliwną klamką i dekoracyjnym szyldem. Drzwi dzielące dwupoziomowy korytarz I kondygnacji - dwuskrzydłowe, wahadłowe, z przeszklonymi górnymi płycinami oraz wysokim, prostokątnym nadświetlem. Na półpiętrze (drzwi najprawdopodobniej do wcześniejszego pomieszczenia WC - ob. pom. gospodarcze) - jednoskrzydłowe, płycinowe. Drzwi z zakładu fryzjerskiego do piwnicy - jednoskrzydłowe, deskowe wzmocnione metalowymi listwami.

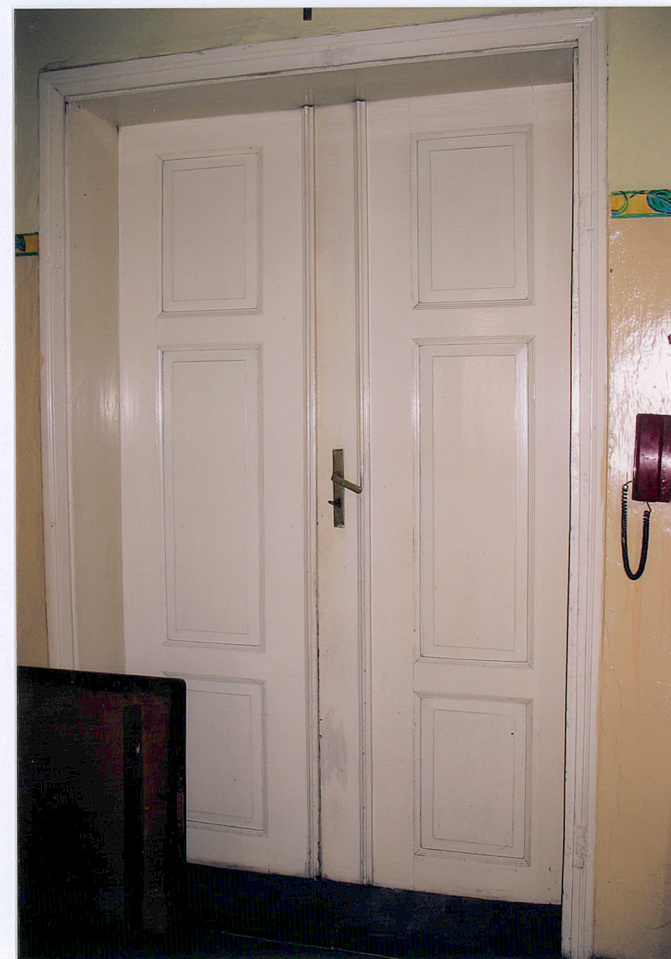
-
21. Drzwi wewnętrzne - dwuskrzydłowe
 22. Drzwi wewnętrzne jednoskrzydłowe
 23. Kuta balustrada klatki schodowej - wejście na II piętro
 24. Drzwi na półpiętrze

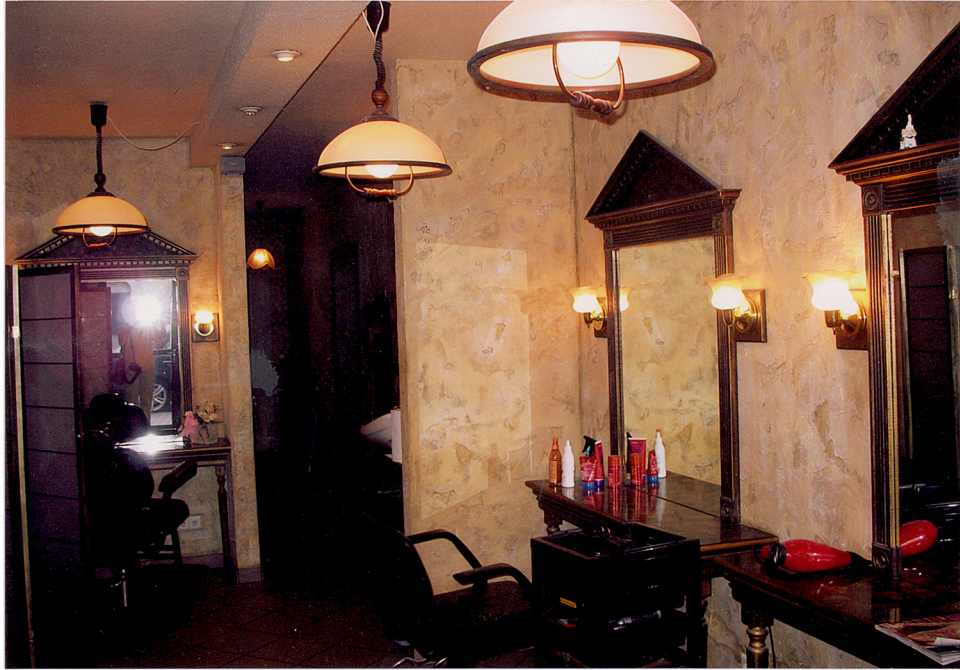
29. Drzwi z korytarza do mieszkania w południowo-wschodniej części poddasza
 30. Wnętrze zakładu fryzjerskiego - część wschodnia(dawny przejazd na podwórko)

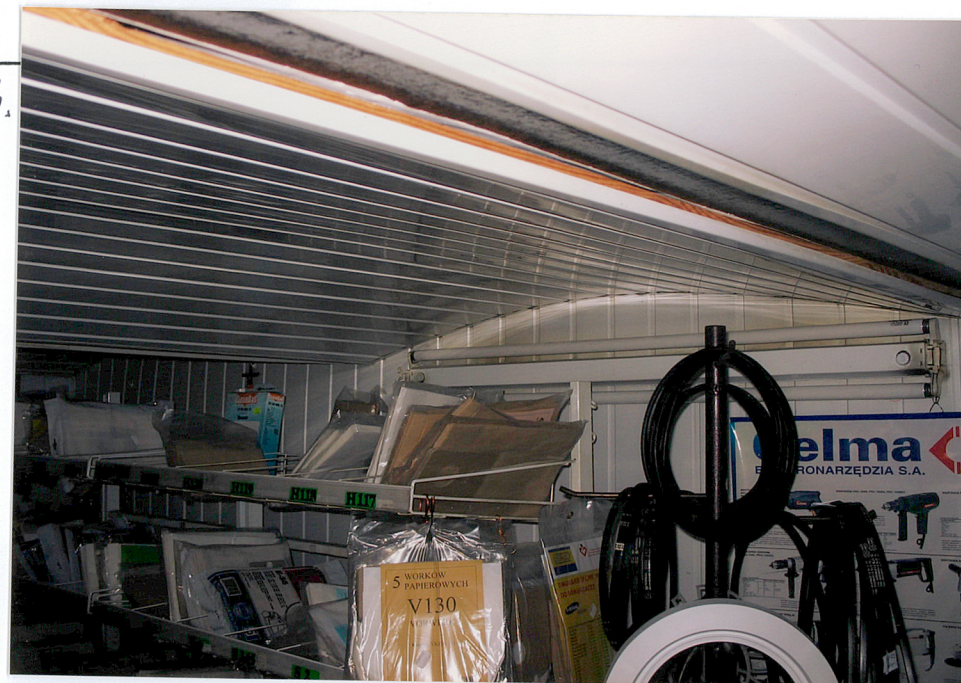
34,

34. Wnętrze pomieszczenia j.w. - część wschodnia (część handlowa)
 35. Wnętrze pomieszczenia j.w. - część zachodnia (zaplecze)
 36. Elewacja wschodnia - wejście do pomieszczeń piwnicznych w części południowej

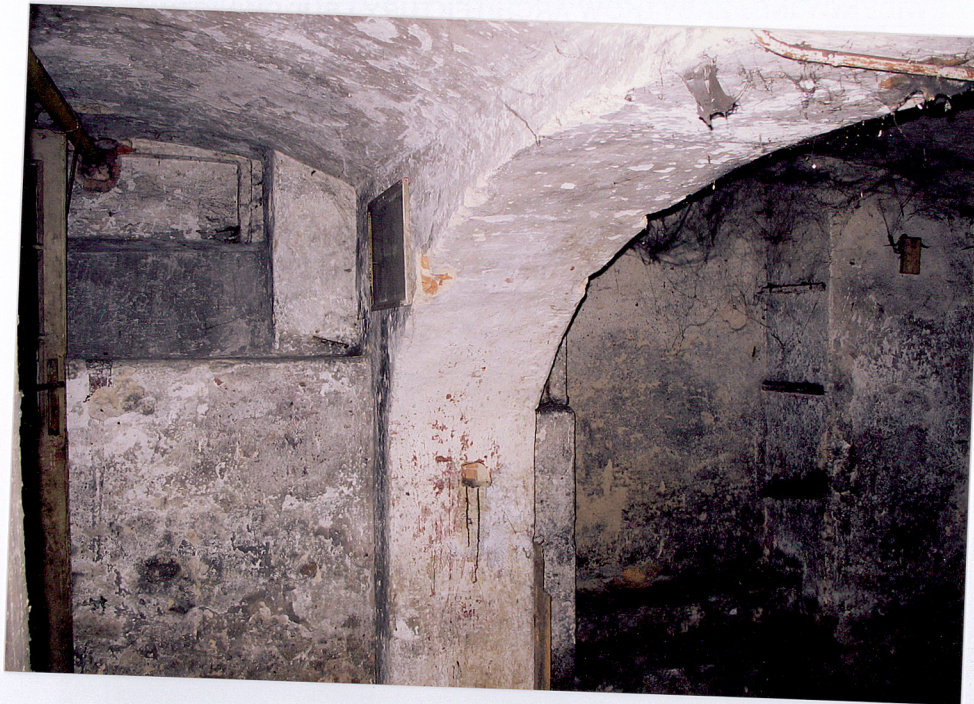
Sklepienia i stropy: nad piwnicami - w części północnej (część handlowo-usługowa) stropy ceramiczne - odcinkowe oparte na dwuteownikach stalowych, obłożone panelami w części wschodniej i tynkowane w części zachodniej. W piwnicach od strony południowej sklepienia murowane, otynkowane, kolebkowe o przekroju opartym na łuku odcinkowym, wzmocnione gurtami. Gurty wsparte m. in. murowanych, przyściennych słupach. Łuk gurtu spłaszczony. Nad parterem i piętrami stropy drewniane, belkowe z podsufitką, otynkowane. W częściach konstrukcyjnych klatek schodowych stropy ceramiczne, wzmocnione przesklepionymi łukami pełnymi przy wyjściach do mieszkań.

37. Wnętrze piwnicy w części południowej
 38. Wnętrze piwnicy j.w.
 39. Wnęki na półki w piwnicy j.w.
