1. Obiekt

DOM MIESZKALNY

3. Miejscowość
LESZNO

4. Adres
ul. Kościelna 5
64-100 Leszno
nr hipoteczny [REDACTED]

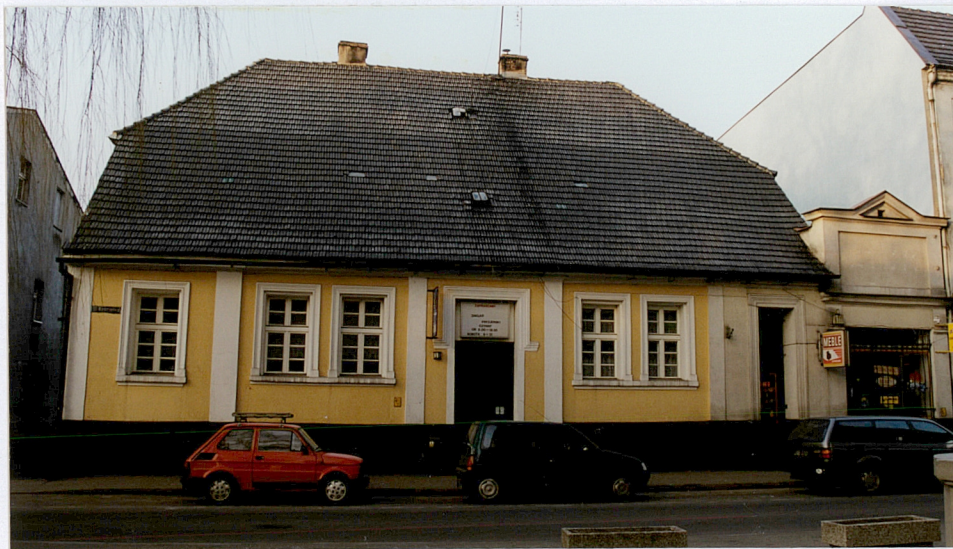
11. Zdjęcia, rzut, przekrój, sytuacja, orientacja

1-3 sien
4- schody na poddasze
5-9- pomieszczenia
mieszkalne
10-11- sklep
12- ganek

Dom założony na planie prostokąta o dłuższej osi zgodnej z kierunkiem pn-pd, z płytkami pseudoryzalitami od frontu, akcentującymi osie środkową i skrajne budynku i odzwierciedlającymi wewnętrzny układ pomieszczeń; wewnątrz układ dwupasmowy, pięciotraktowy w paśmie wschodnim i trzytraktowy w zachodnim; od północy dodatkowy trakt – oddzielony od pozostałej części budynku i z osobnym wejściem (sklep);

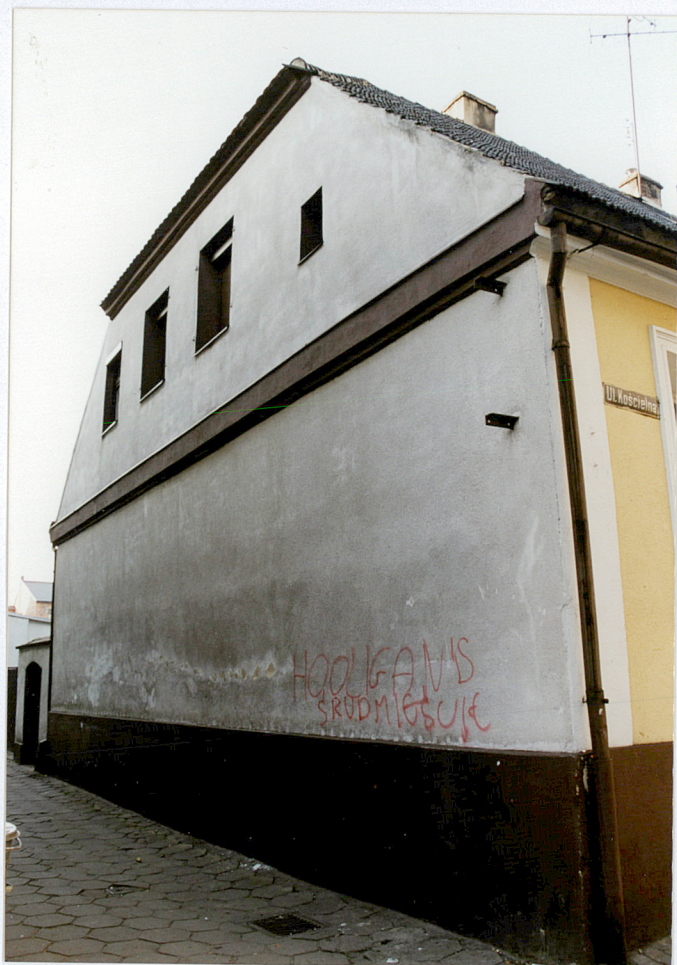
Południowa: tynkowana, malowana na biało na brązowym cokole; w dolnej kondygnacji ślepa, nad gzymsem koronującym szczyt o czterech asymetrycznie rozłożonych osiach;

1. Elewacja południowa
2. Elewacja zachodnia
3. Drzwi główne wejściowe
4. Okno powiekowe w zachodniej połaci dachu
5. Drzwi wewnętrzne między pomieszczeniami [2] i [3]
6. Schody
7. Wnęka okienna nad schodami [4]
8. Wnętrze sklepu mieszczącego się w dobudówce [11]
- widoczne dwie osie częściowo zabudowanej elewacji zachodniej
9. Wnętrze sklepu mieszczącego się w dobudówce -
zachowane fragmenty pierwotnej elewacji północnej
10. Okna we wnękach zamkniętych odcinkowo
11. Drzwi piwniczne
12. Sklepienie piwnicy
13. Fragment więźby dachowej

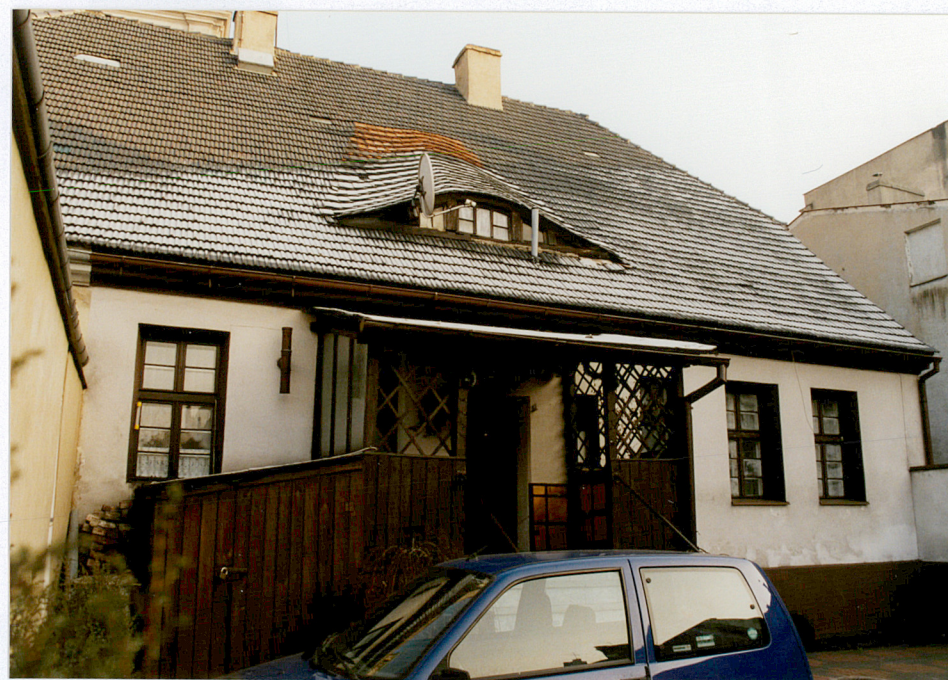
2.

Zachodnia: tynkowana, malowana na biało na brązowym tynkowanym cokole, siedmioosiowa, zwieńczona malowanym na brązowo gzymsem koronującym; północna dobudówka od zachodu współcześnie rozbudowana o część magazynową;

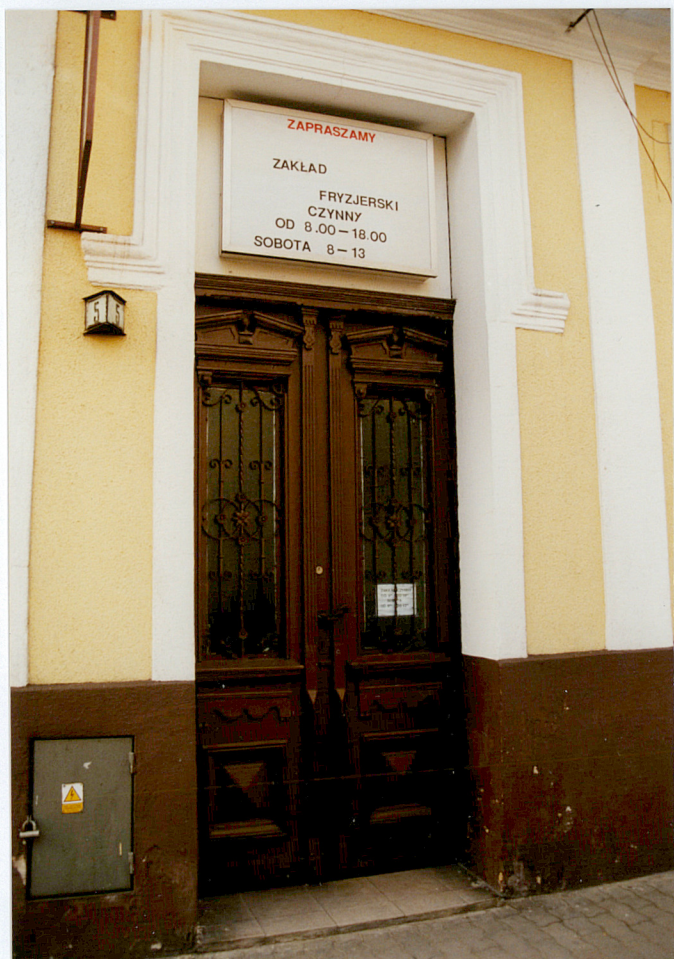
3.

Otworki drzwiowe: prostokątne, drzwi **główne wejściowe** pierwotnie z nadświetlem zamkniętym odcinkowo, obecnie zasłoniętym przez szyld reklamowy, dwuskrzydłowe, na zawiasach francuskich, dwupłycinowe o stosunku dolnej płyciny do górnej 1:3; dolna płycina ujęta profilowaną opaską z rautem pośrodku, nad nią przeszklenie wsparte na odcinku gzymsu zdobionym lambrekinem, zwieńczone przerywanym trójkątnym naczółkiem z kulą pośrodku; przeszklenie od zewnątrz zabezpieczone ozdobną kratą ze stylizowanym ornamentem roślinnym; drzwi **wewnętrzne** wtórne, jedynie drzwi między pomieszczeniami [2] i [3] jednoskrzydłowe, dwupłycinowe z zachowaną ślusarką, drzwi piwniczne o wykroju zamkniętym odcinkowo, żelazne, jednoskrzydłowe, na zawiasach pasowych;

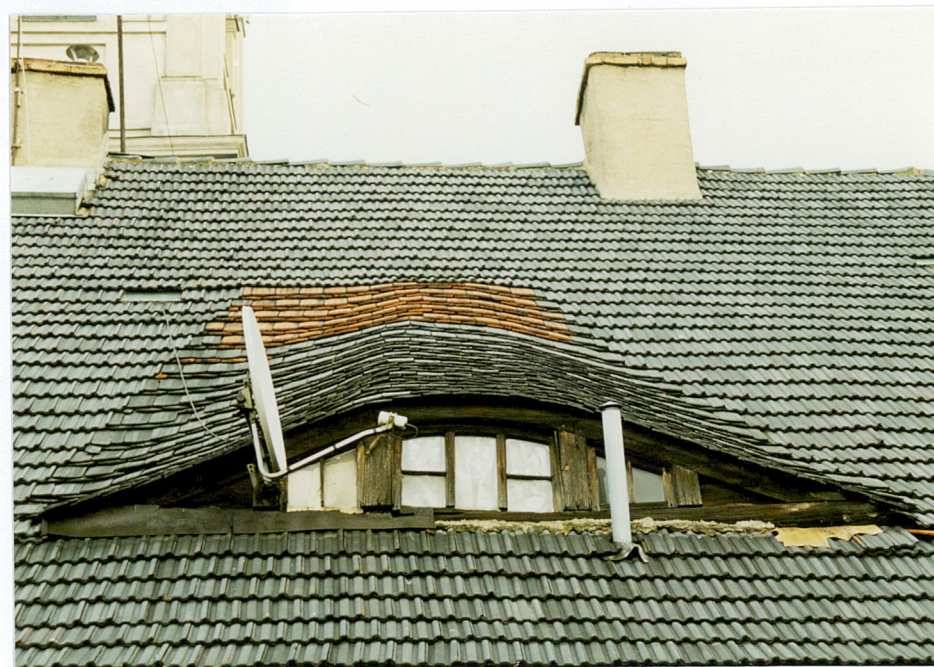
4.

okno powiekowe trójdzielne o polach dzielonych szczelinami; okna piwnic o wykroju prostokątów leżących osadzone we wnękach od wewnątrz zwieńczonych odcinkiem łuku, od zewnątrz zabezpieczone kratą; pozostałe okna wtórne;

<p>14. Kubatura</p> <p>ok. 1071 m³ (bez poddasza)</p>	<p>15. Powierzchnia użytkowa</p> <p>ok. 308 m²</p>	<p>16. Przeznaczenie pierwotne</p> <p>mieszkalne handlowo-usługowe</p>	<p>17. Użytkowanie obecne</p> <p>mieszkalne handlowo-usługowe</p>
<p>18. Prace budowlane i konserwatorskie, ich przebieg i dokumentacja</p> <ul style="list-style-type: none"> - 1959 r. – remont generalny - 1978 r. – remont o nieznanym zakresie - 1990 r. – powiększenie okna w ścianie szczytowej - 1991 r. – adaptacja pomieszczenia mieszkalnego na parterze na sklep - 1995/96 r.- rozbudowa sklepu meblowego w północnej dobudówce o część magazynową 		<p>19. Stan zachowania (fundamenty, ściany zewnętrzne, ściany wewnętrzne, sklepienia, stropy, Konstrukcje dachowe, pokrycie dachu, wyposażenie i instalacje)</p> <ul style="list-style-type: none"> - budynek jedynie z zewnątrz zachowany w niezmienionej postaci, wewnątrz wprowadzono zmiany, zakłócające czytelność oryginalnego wystroju wnętrza; - stan techniczny dobry, remontu wymaga konstrukcja i pokrycie dachu; <p>20. Najpilniejsze postulaty konserwatorskie</p> <ul style="list-style-type: none"> - natychmiastowego remontu wymaga dach, szczególnie w części nad oknem połaciowym

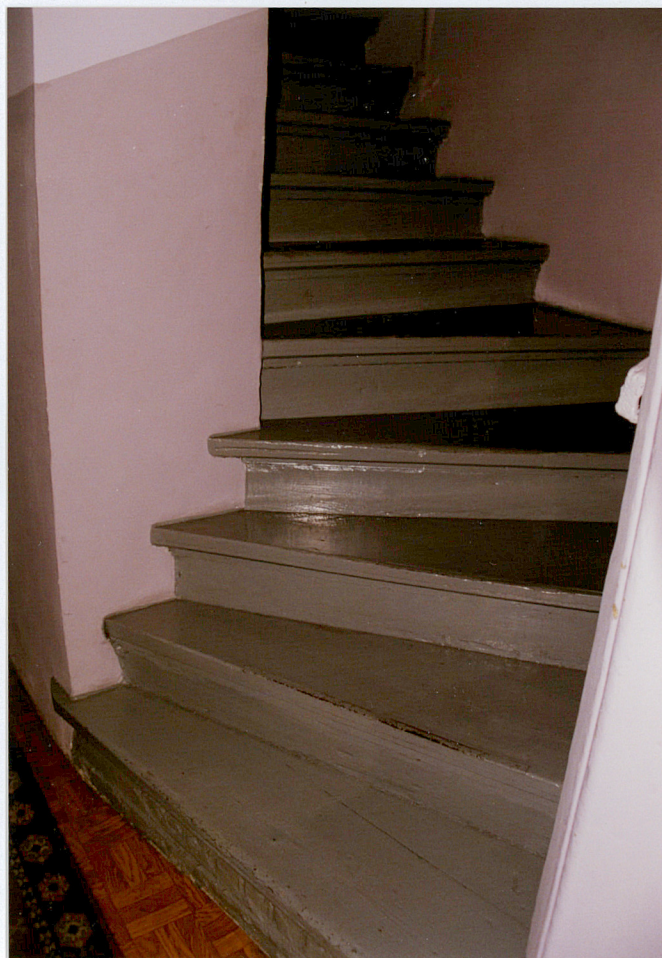
6.

Wnętrza niemal całkowicie przebudowane, jedynie sień ze schodami prowadzącymi na poddasze ([2],[3] i [4]) zachowała fragmenty oryginalnego wystroju: odcinek profilowanego gzymsu wieńczącego ścianę sieni, nisza w ścianie przy dolnej części schodów oraz schody;

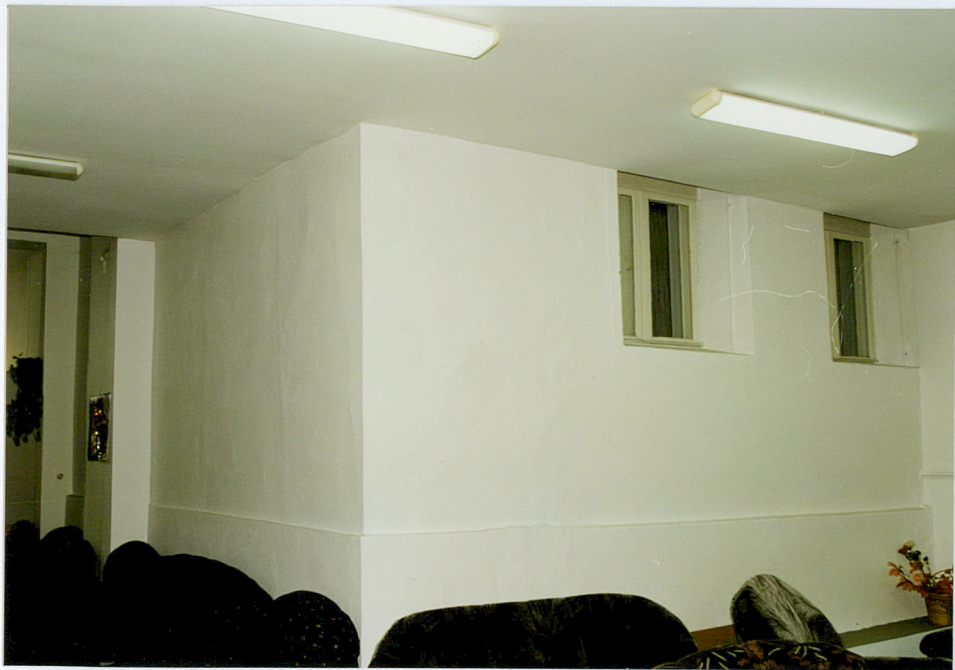
8.

Pierwotny podział wnętrza: dwupasmowy, pięciotraktowy w paśmie wschodnim i trzytraktowy w zachodnim, zaburzony został przez wtórny podział ścianami działowymi oraz przez dobudowanie pod koniec XIX w. od północy traktu – powierzchnię użytkową mieszczącego się w nim sklepu powiększono o pomieszczenia wcześniej należące do budynku mieszkalnego.

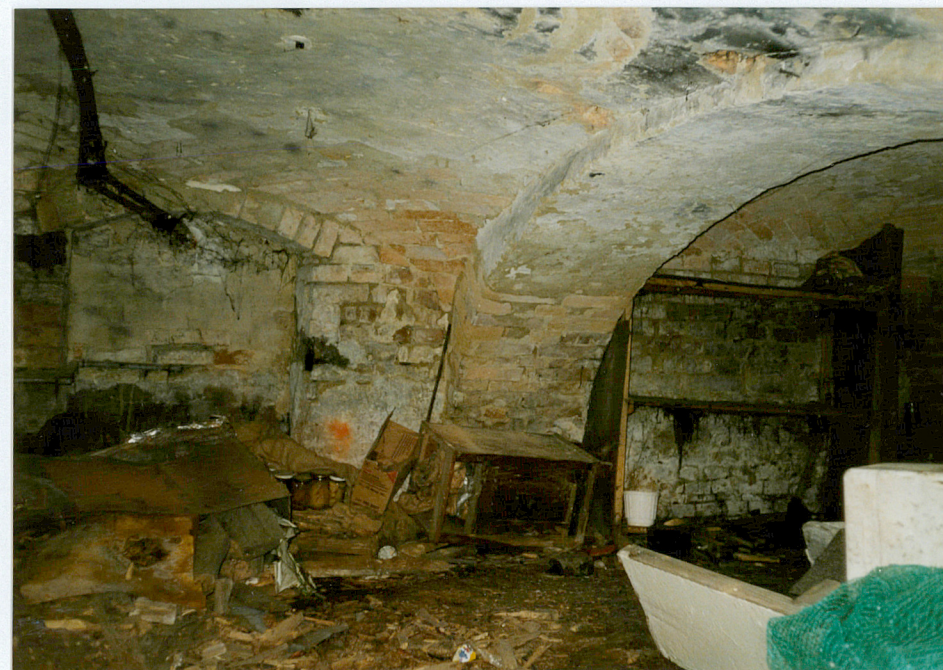
12.

Sklepienia i stropy: piwnice nakryte ceglanyimi sklepieniami żaglowym, wzmocnionymi gurtami, wyżej strop belkowy z trzcinową podsufitką;

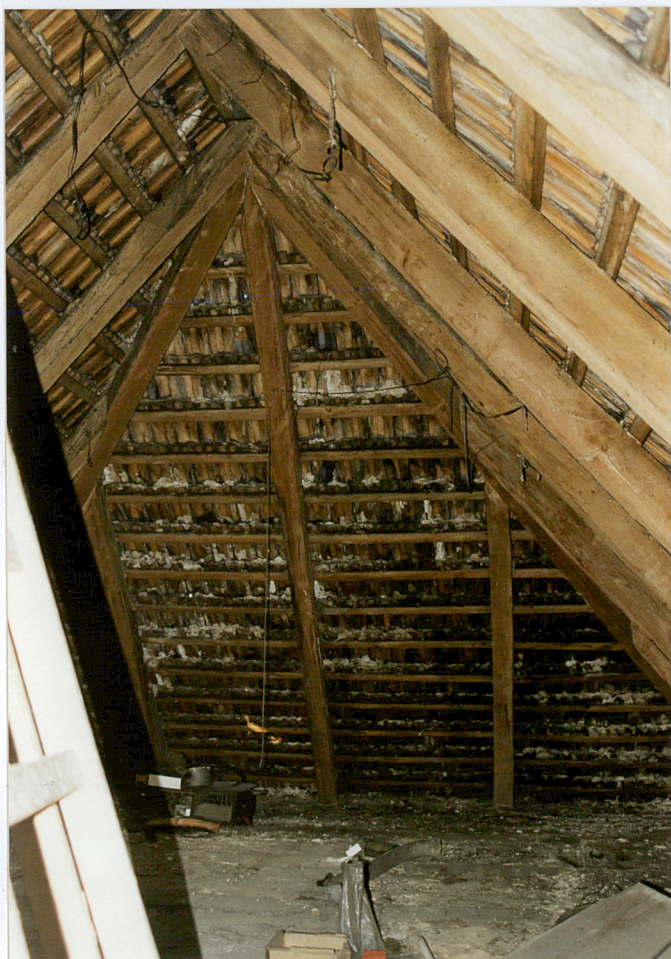
Wieżba dachowa: drewniana, płatwiowo-kleszczowa wsparta na ścianie kolankowej o krokwiach łączonych w kalenicy na zwińdłowanie drewnianymi kołkami, reszta złączeń za pomocą gwoździ; w dolną część wieżby wbudowane pomieszczenia mieszkalne; w dobudowanej części północnej dach jednospadowy oparty na drewnianym stropie belkowym;
