1. Obiekt zabytkowy

DOM - UL. KOŚCIELNA NR. 5.

LESZNO

OŚRODEK  
DOKUMENTACJI  
ZABYTKÓW

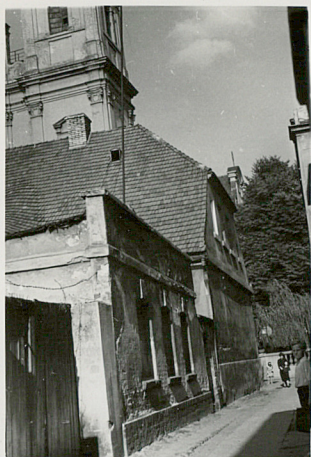
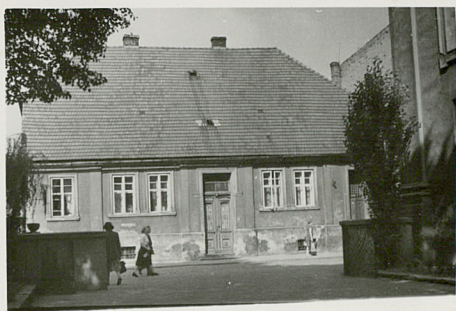
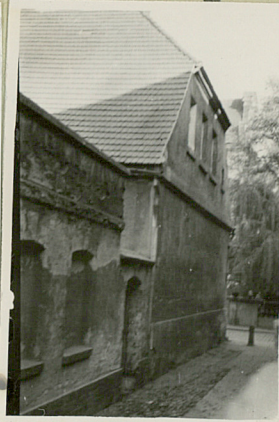
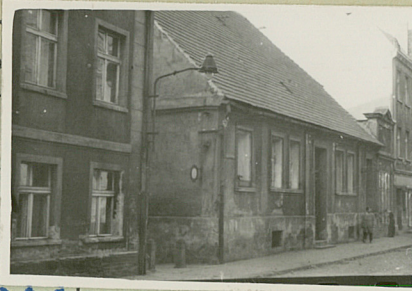
31. Szkic sytuacyjny, plan schematyczny, uwagi opisowe, fotografia

Zwrócony kalenicą do ulicy. Fasadą główną na wsch. Mury wany, potynkowane, na podmurówce, podpiwniczone. Założony na planie prostokąta, 7-osiowy. Parterowy. Otwory okienne i wejściowe prostokątne. Ściany ~~opłaskowane~~ zdobione rzeźbami płaskimi pilastrami. Otwór wejściowy na osi, drugi z osi ku pn. Dach dwuspadowy, dachówkowy z naczółkiem. Ugięcie z niemią na osi, dwustronne.
