DOM MIESZKALNY

LESZNO

11. Zdjęcia, rzut, przekrój, sytuacja, orientacja

ul. Kościelna 14  
64-100 Leszno  
nr hipoteczny [REDACTED]

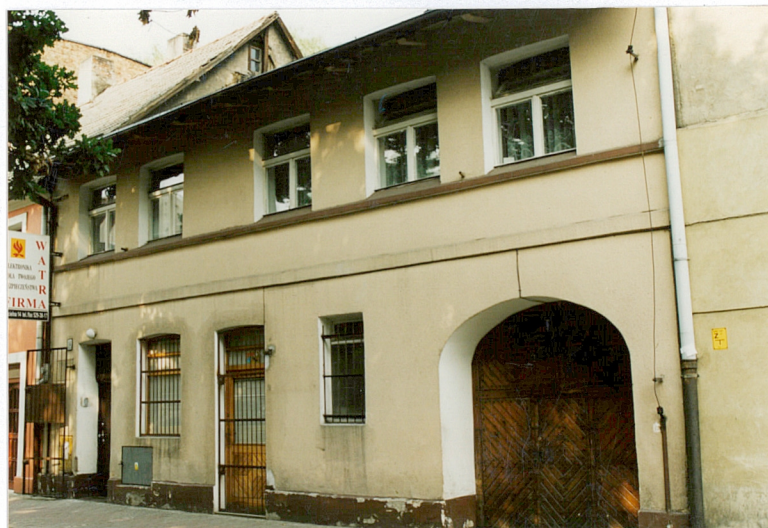
Plan sytuacyjny – załącznik nr 1

- 1- korytarz
- 2- pom. handlowe
- 3- kotłownia
- 4- wc
- 5,6 - pomieszczenia  
biurowe
- 7- budynek gosp.
- 8- sień przejazdowa

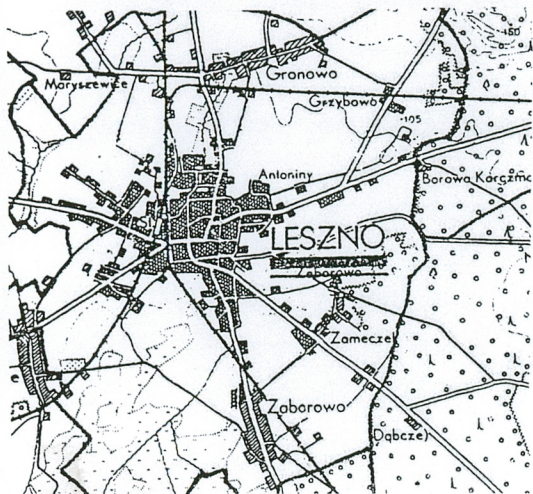
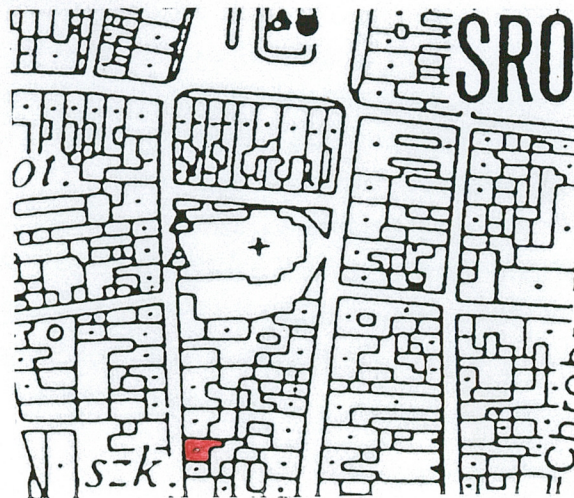
Zasadnicza część budynku założona na rzucie prostokąta o osi podłużnej równoległej do kierunku ul. Kościelnej (pn-pd); na skrajnej osi od południa znajduje się przejazdowa sień łącząca podwórze z ulicą, od północy korytarz ze schodami prowadzącymi na piętro; wewnątrz układ dwutraktowy; od wschodu do budynku dobudowana oficyna na planie wydłużonego prostokąta, jednotraktowa; w podwórzu budynek gospodarczy na rzucie prostokąta;

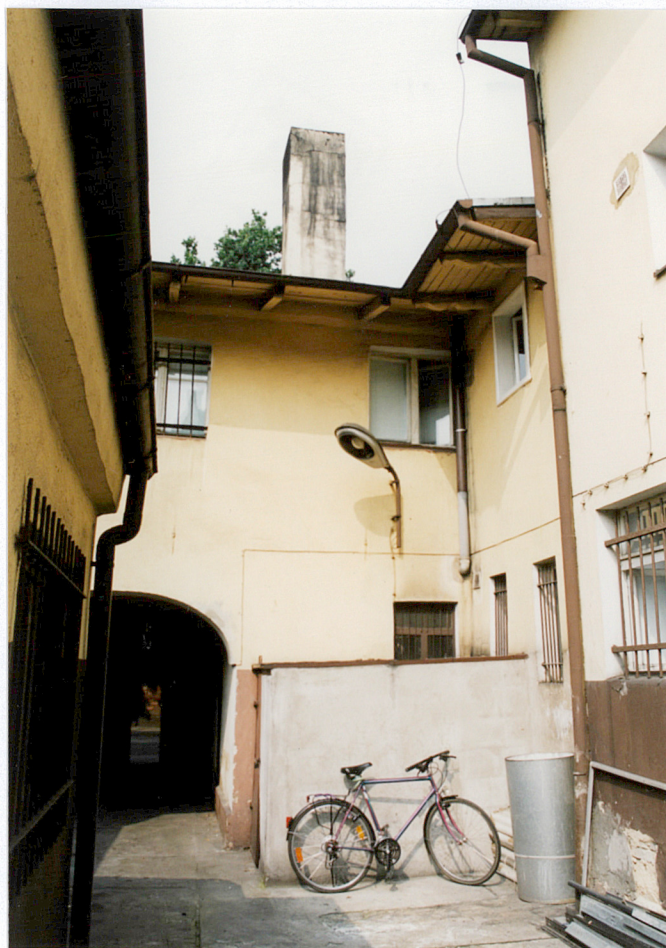
1. Elewacja wschodnia

**Wschodnia:** [fot. 1] tynkowana, malowana na kolor kremowy, dwuosiowa z bramą na osi południowej [fot. 3] i okapem wieńczącym elewację;

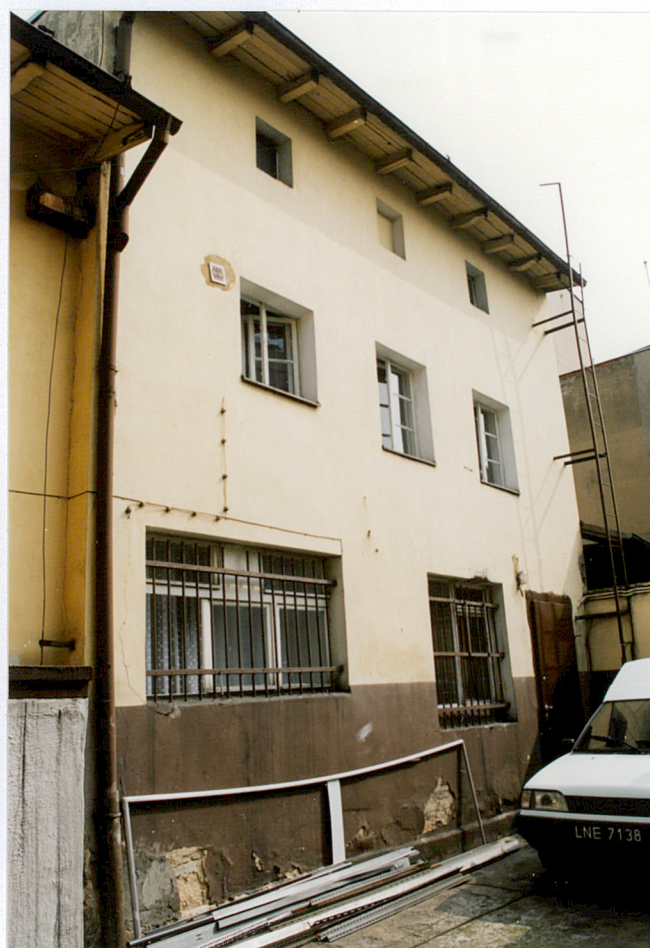
2. Elewacja południowa

**Południowa:** [ fot. 2] tynkowana, malowana na kolor kremowy, czteroosiowa; na skrajnej od zachodu osi dwukondygnacyjna, w pozostałej części dwu- i półkondygnacyjna, zwieńczona okapem;

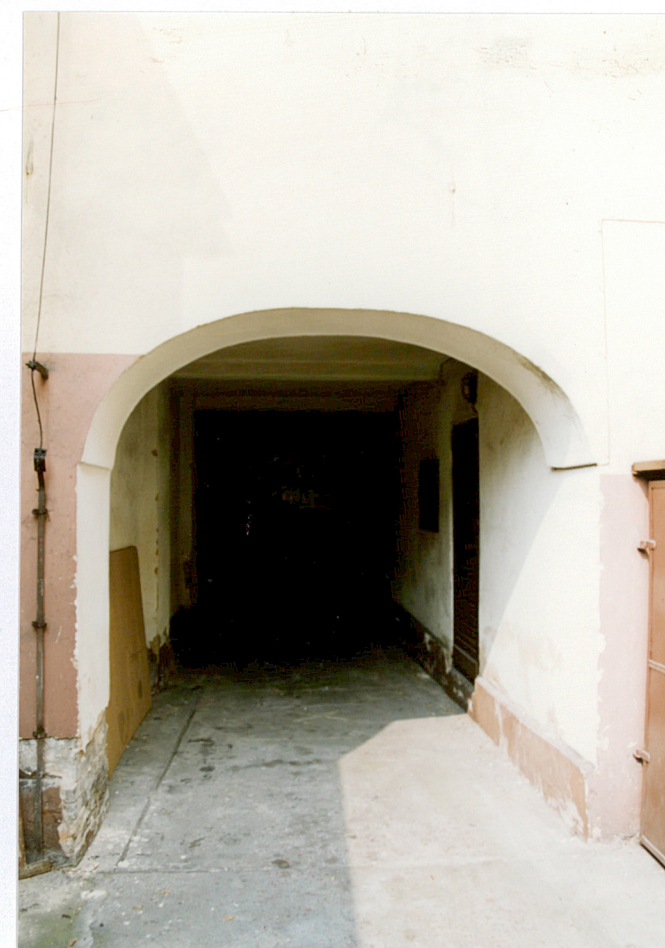
3. Brama przejazdowa – widok od podwórza

Otworki drzwiowe: o wykroju prostokątnym, jedynie otwór bramy zwieńczony łukiem eliptycznym, wypełnione drzwiami drewnianymi; **drzwi zewnętrzne główne wejściowe** jednoskrzydłowe z nadświetlem, drzwi do sklepu przeszklone, lakierowane; wrota trójskrzydłowe drewniane opierzone deszczułkami ułożonymi w deseń romboidalny z prostokątnymi drzwiami pośrodku, drzwi wewnętrzne wtórne, typowe w ościeżnicach metalowych;

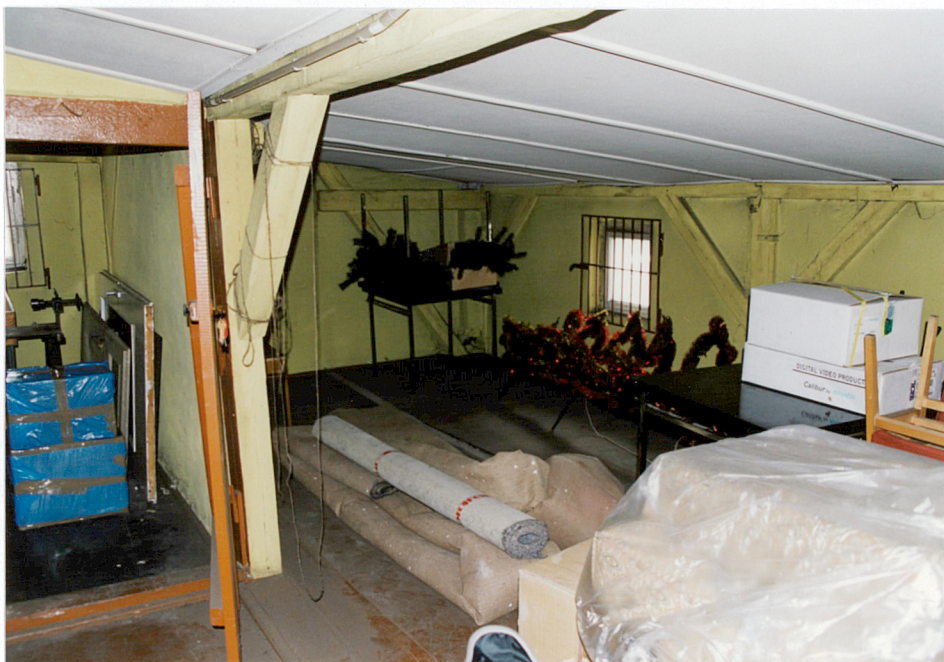
4. Oficyna – fragment więźby dachowej

Więźba dachowa: drewniana, nad budynkiem głównym krytym dachem dwuspadowym płasko-krokwiowa; nad oficyną nakrytą dachem jednospadowym krokwie oparte na ścianie kolankowej i ścianie stolcowej [fot. 4]; w obu częściach budynku końce krokwi znacznie występują poza zewnętrzne lico ścian, niektóre profilowane;

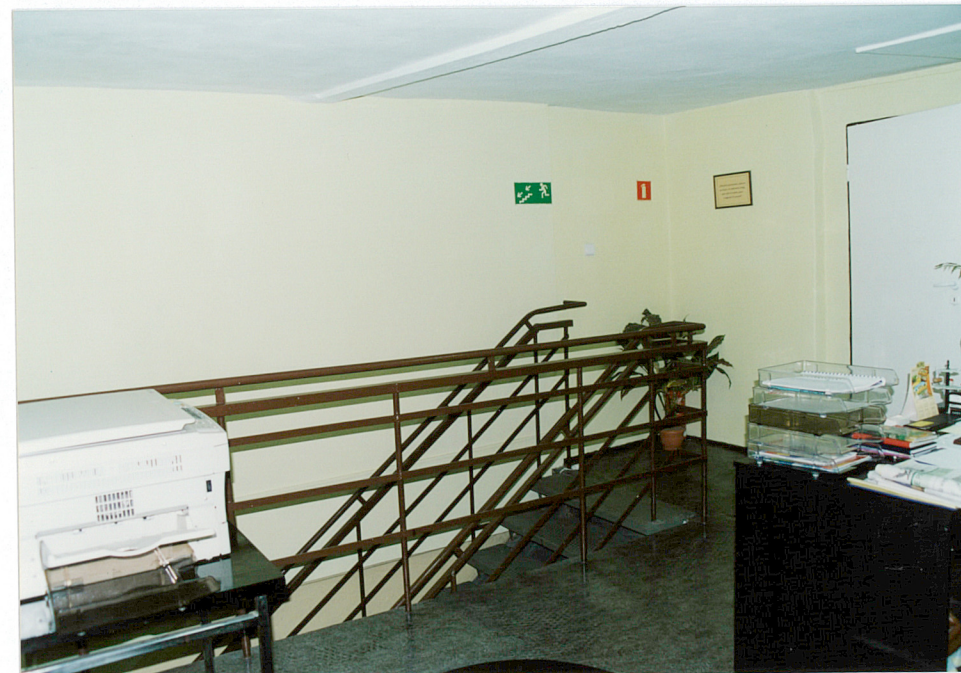
5. Wnętrze – I piętro, widok na schody

Schody: wewnętrzne między kondygnacjami stalowe jednobiegowe z kształtowników stalowych, balustrada stalowa; schody na poddasze jednobiegowe, drabino-schody stalowo-drewniane, balustrada drewniana; schody między różnymi poziomami parteru betonowe jednobiegowe bez balustrad;

Budynek wewnątrz niemal zupełnie przebudowany i pozbawiony oryginalnego wyposażenia [fot. 5], zachowana jedynie częściowo stolarka i ślusarka okienna oraz więźba dachowa;
