DOM MIESZKALNY

OK. POŁ. XIX w.

L E S Z N O

4. Adres **UL. Leszczyńskich nr 31
64-100 Leszno**

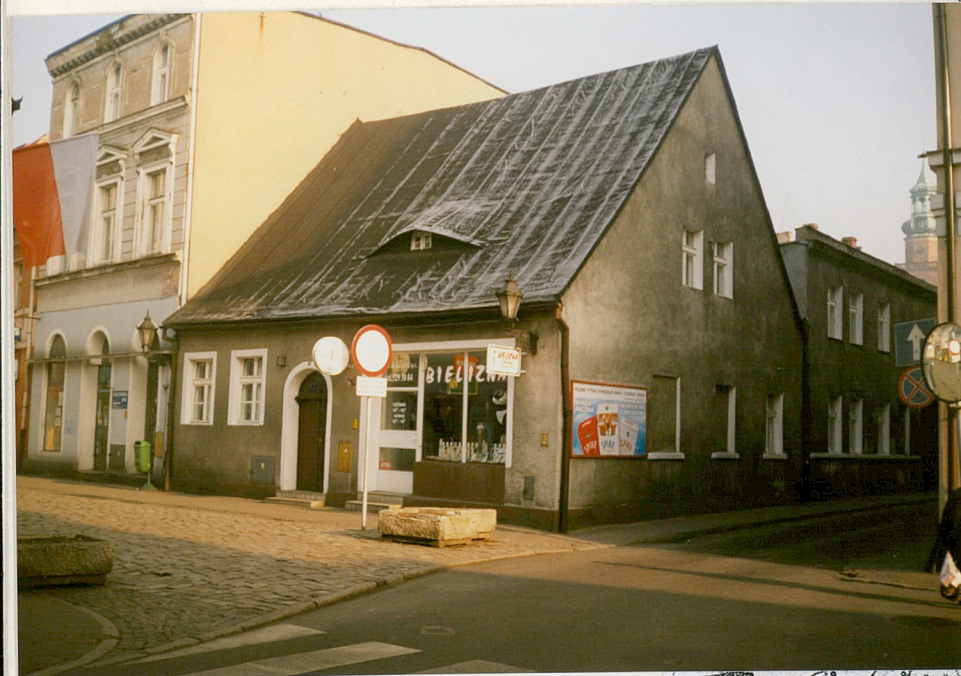
1. Widok ogólny
2. Rzut budynku
3. Mapa niemiecka 1:25000, tzw. Messtischblatt
4. Widok na zabudowę sąsiednią
5. Elewacja boczna (południowa) od strony ul. Szkolnej
6. Elewacja tylna (wschodnia)
7. Styk murów z kamienicą nr 29
8. Okna w elewacji frontowej
9. Okno wystawowe sklepu w elewacji frontowej
10. Okno w parterze elewacji bocznej
11. Okno krosnowe w połaci dachu, widok od wewnątrz
12. Konstrukcja drewniana piętra
13. Konstrukcja drewniana piętra
14. Drzwi wejściowe, widok od zewnątrz
15. Drzwi wejściowe, widok od wewnątrz
16. Komin na piętrze z pozostałością okapu nad kuchnią

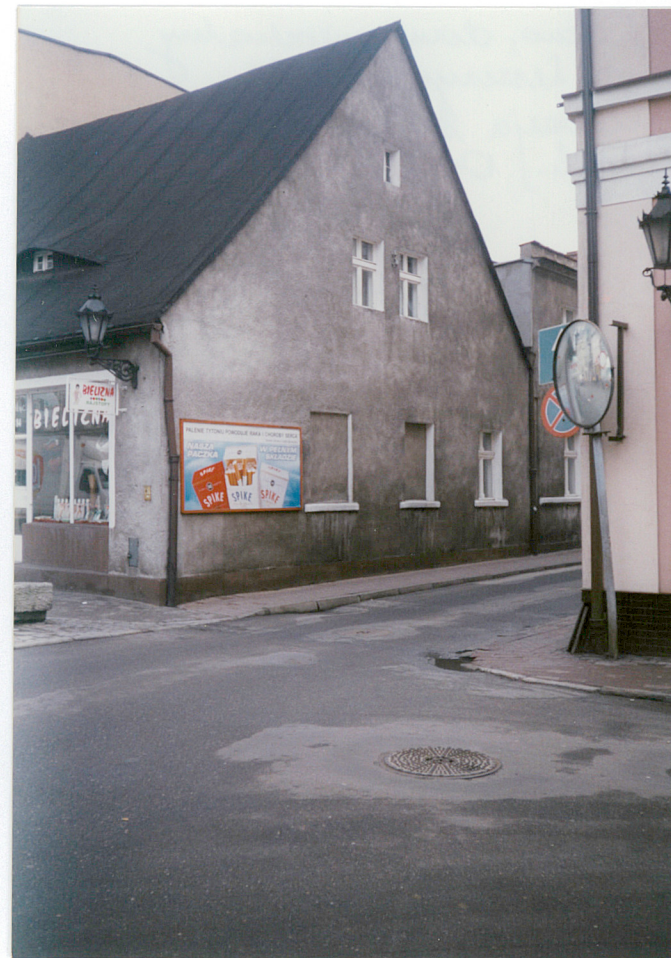
5.

elewacja południowa czteroosiowa, z trzypoziomym układem otworów okiennych;

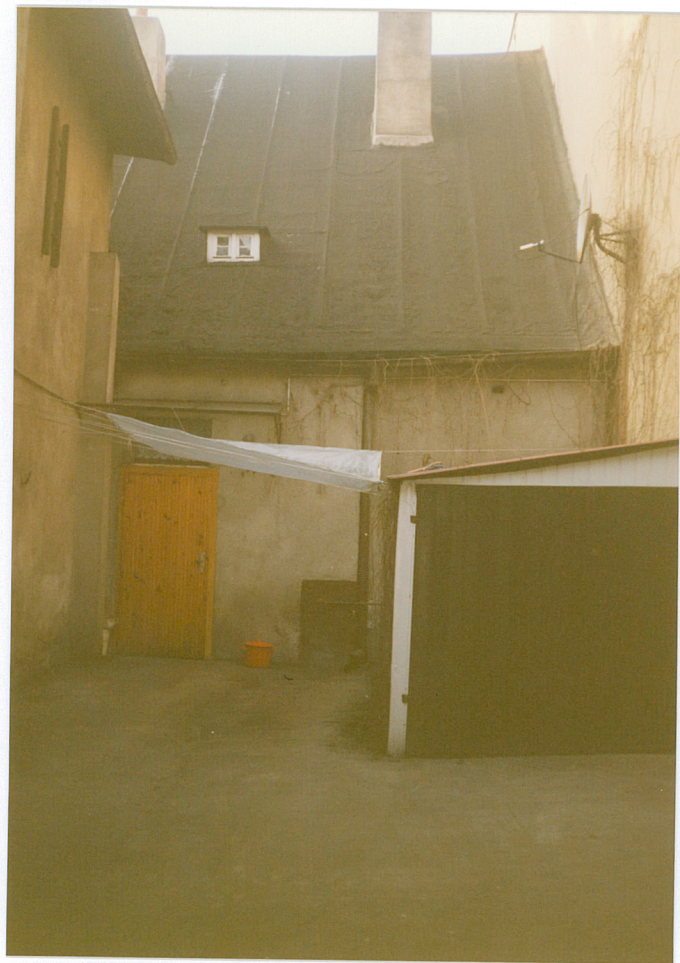
6.

elewacja tylna dwuosiowa

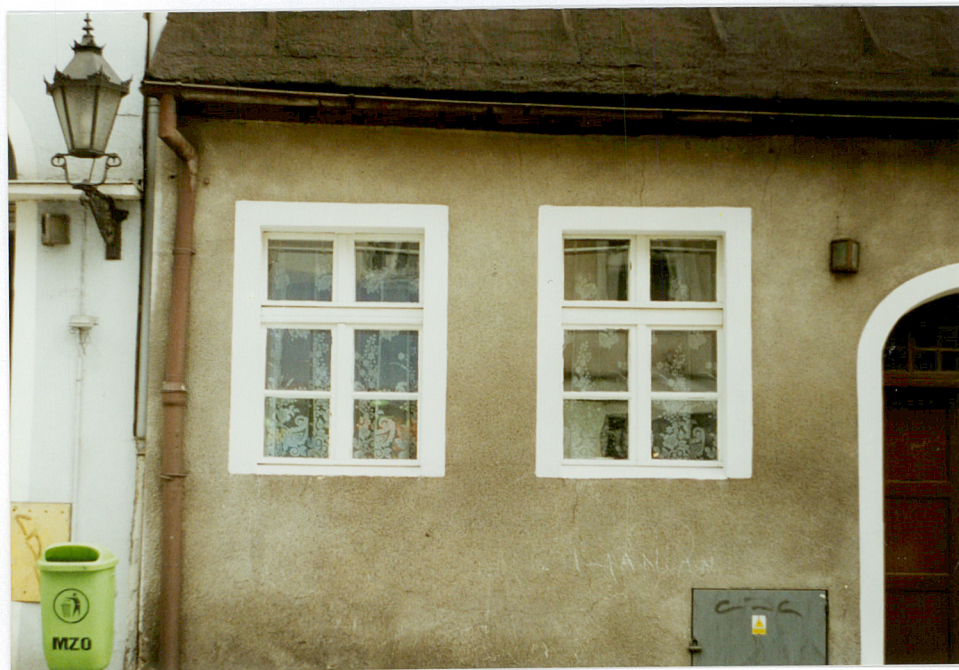
8.

otwory okienne prostokątne, wypełnione stolarką drewnianą, z wyjątkiem okna sklepowego - żeliwnego; okna drewniane, skrzynkowe, dwupoziomowe, sześciopokładowe, z wyjątkiem okien w dachu, w szczycie i w pomieszczeniu północno-wschodnim (współczesne) - krosnowych, dwuskrzydłowych

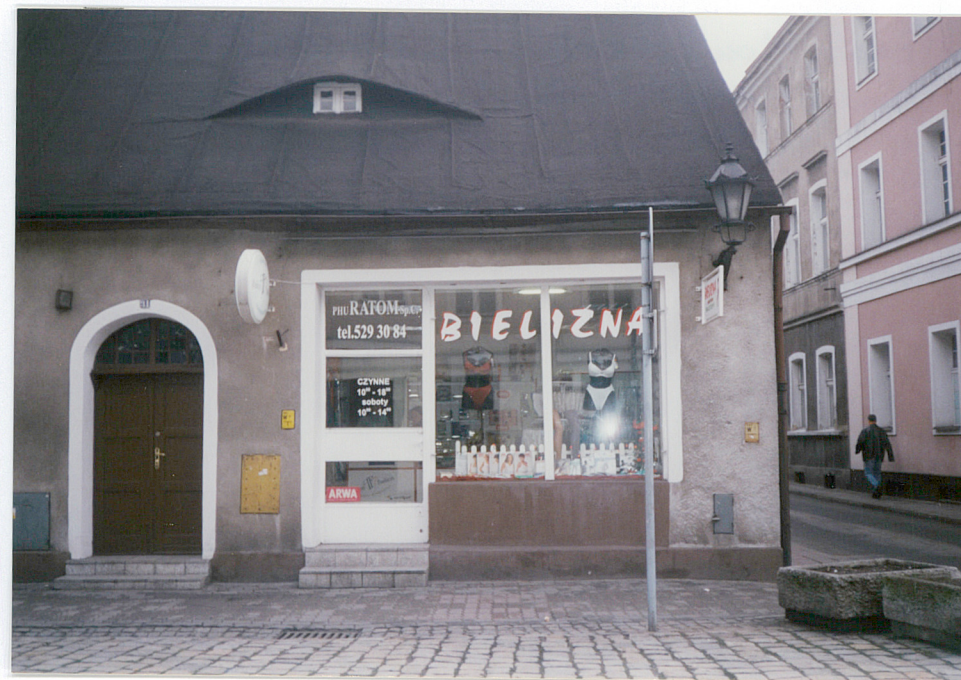
9.

okna w elewacji bocznej z listwą przymykową w formie pilastrów korynckich, zamykane na haczyki; okno sklepowe dwudzielne;

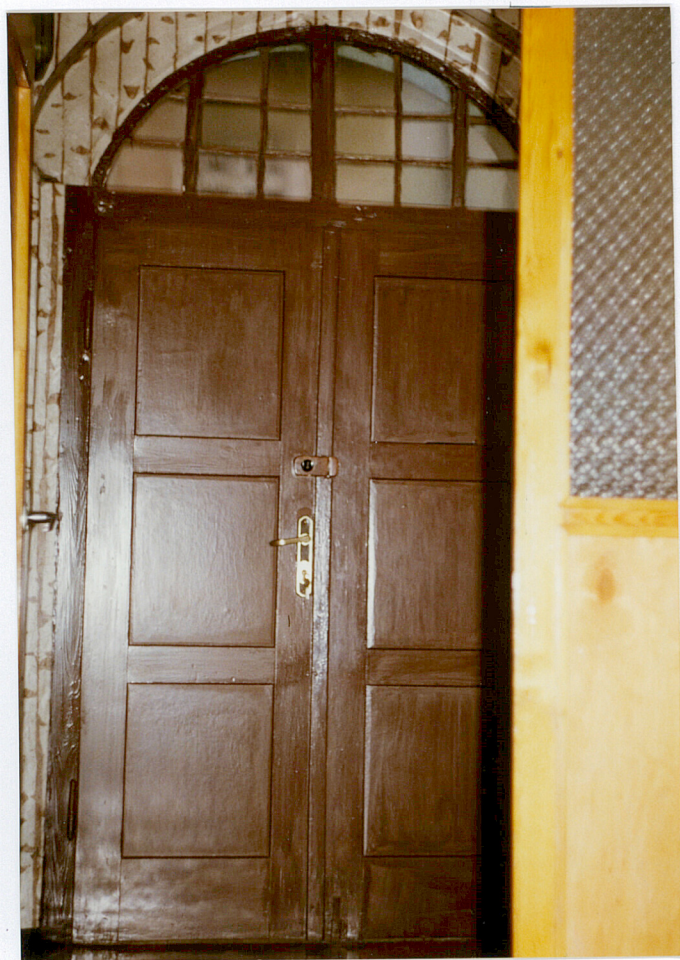
15.

otwór drzwiowy zamknięty łukiem odcinkowym, profilowany od wewnątrz, drzwi dwuskrzydłowe, trójpłycinowe z półkolistym nadświetlem, podzielonym na kwadratowe, oszklone kwatera;
