1. Obiekt *946/1*  
**Dom mieszkalny**

2. Czas powstania  
**ok. 1907 r**

3. Miejscowość  
**LESZNO**

4. Adres *ob. Kwoławej Jasowizy*  
**ul. Komuny Paryskiej 23**  
nr hipoteczny .....

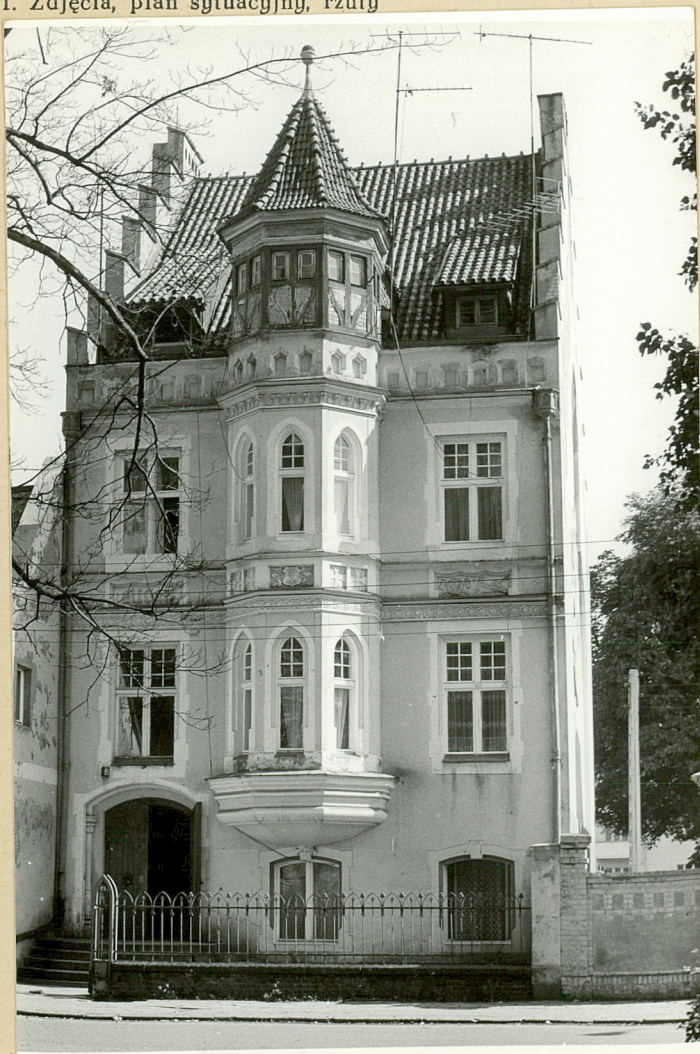
autor zdjęć **J. Wojcik** *Fasada*  
data wykonania **1986**  
miejsce przechowywania negatywów **BDZ leszno**

Elewacje: Fasada trzykondygnacyjna, trzyosiowa. W przyziemiu od płm. portal zamknięty łukiem, flankowany dwiema półkolumnami o kapitelach w kształcie pąków kwiatowych. Na osi drugiej i trzeciej kondygnacji trójboczny wykusz u dołu zwieńczony bogato profilowanym gzymsem, w partii dachu przechodzący w wieloboczną wieżyczkę. Okna przyziemia zamknięte łukiem, okna drugiej i trzeciej kondygnacji prostokątne, w wykuszu ostrołukowe - wszystkie z opaskami. Między drugą i trzecią kondygnacją fasady biegnie niewielki gzymś, pod nim fryz kwiatowy, nad gzymsem płyciny: na osiach bocznych prostokątne - z lewej z napisem MILKA, z prawej z przedstawieniem akcesoriów budowniczego /?/, na wykuszu z tarczą herbową z inicjałami PJ /?/ i liśćmi dębu. Fasada zwieńczona gzymsem nad którym fryz arkadkowy - w partii wykusza pod gzymsem fryz z ornamentem floralnym /pąki kwiatowe i rozety/. Wieżyczka 5-boczna z parami małych okienek, zwieńczona szerokim gzymsem. Elewacja płd. szczytowa: szczyt schodkowy podkreślony ostrołukowymi arkadami w tynku na osi rozeta w trójlistnym obramieniu - w tynku. Elewacja wschodnia: czterokondygnacyjna, 1-osiowa, poszczególne kondygnacje przedzielone prostym gzymsem. Czwarta kondygnacja w dachu. Dwa okna pierwszej kondygnacji zamknięte łukiem, jedno przesunięte w stosunku do osi. Elewacja płd. skrzydła: trzykondygnacyjna, trójosiowa, okna pierwszej kondygnacji zamknięte łukiem, drugiej i trzeciej prostokątne. W przyziemiu od wsch. drzwi. Kondygnacje przedzielone gzymsem. Elewacja skrzydła od przyległej oficyny oddzielona lizeną akcentowaną między kondygnacjami uwydatnionym gzymsem.

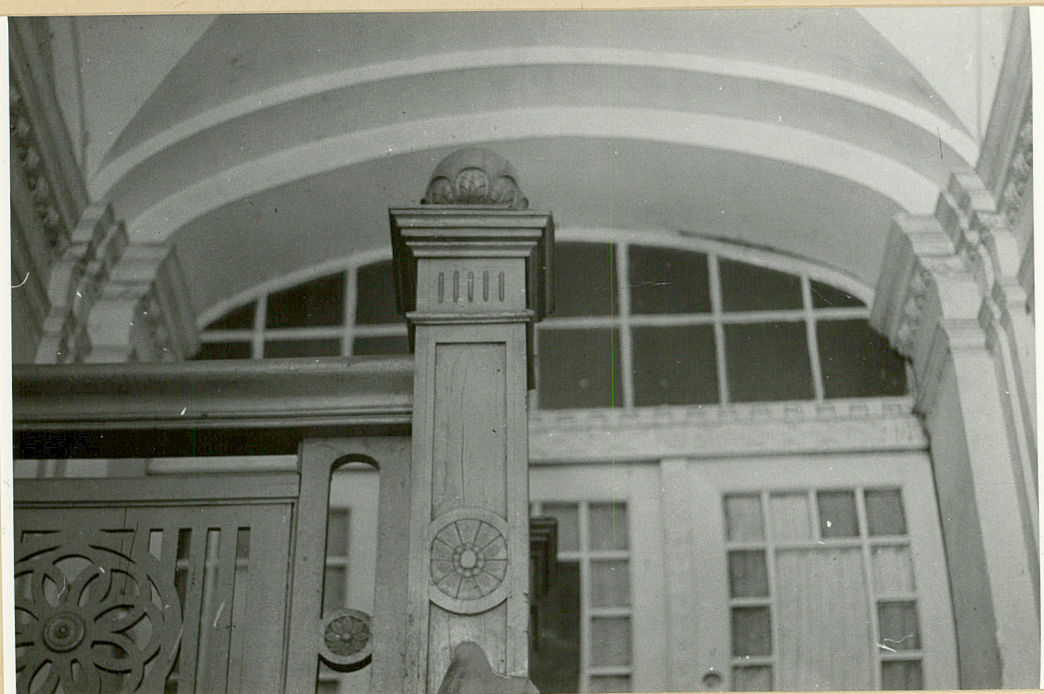
Wnętrze: reprezentacyjna klatka schodowa /artykulacja ścian- pilastry, fryzy, w pokojach na 1 piętrze sztukaterie/

Fragment klatki schodowej

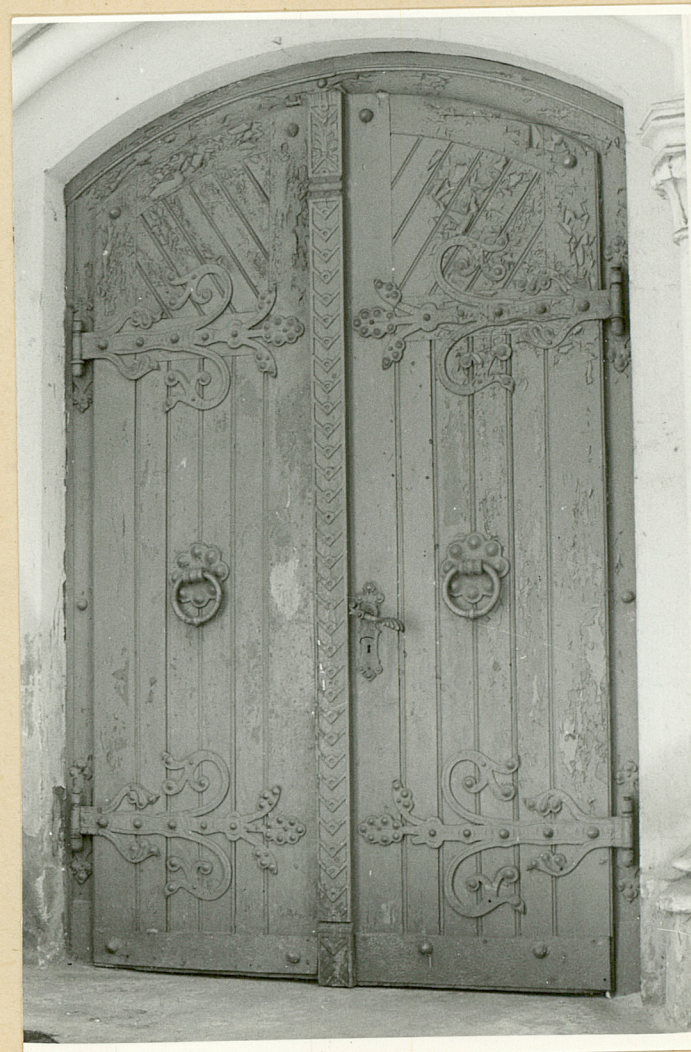
Wyposażenie : stolarka okienna i drzwiowa z 1 ćw. XX w. Drzwi wejściowe

Dziwi wejściowe frontowe

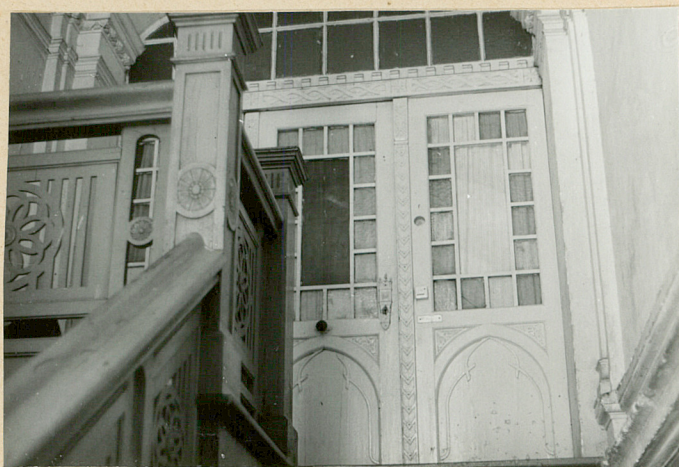
Fragment klatti schodowej
