LESZNO - dom mieszkalny - ul. Królowej Jadwigi 24

**OŚRODEK DOKUMENTACJI
ZABYTEKÓW W WARSZAWIE**
KARTA EWIDENCYJNA ZABYTEKÓW
ARCHITEKTURY I BUDOWNICTWA

DOM MIESZKALNY - UL. KRÓLOWEJ JADWIGI NR 24

XVIII/XIX w.

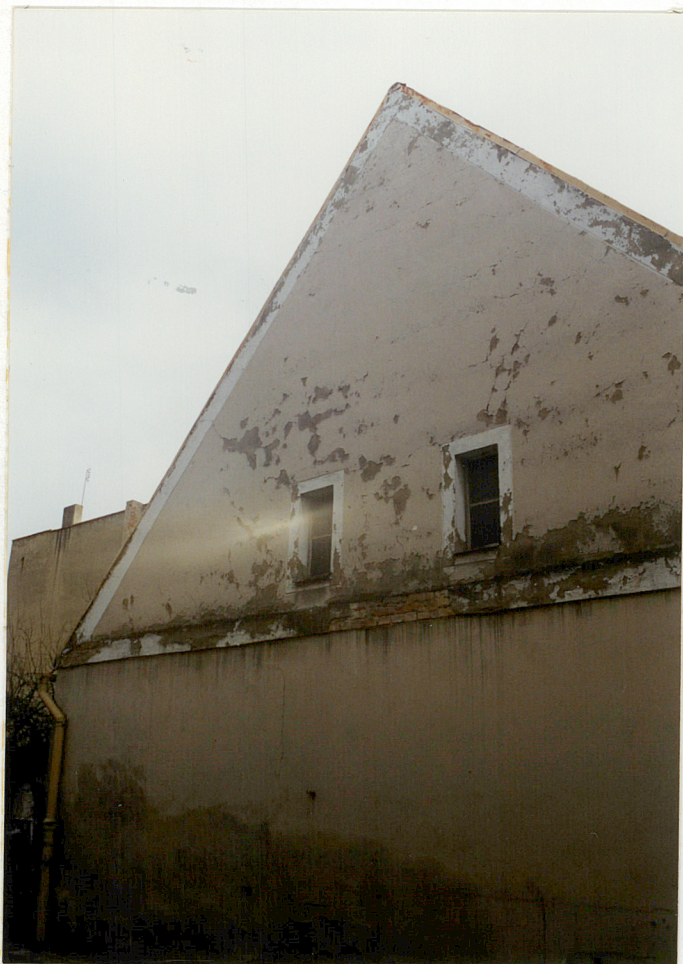
2. Fragment elewacji szczytowej północnej.

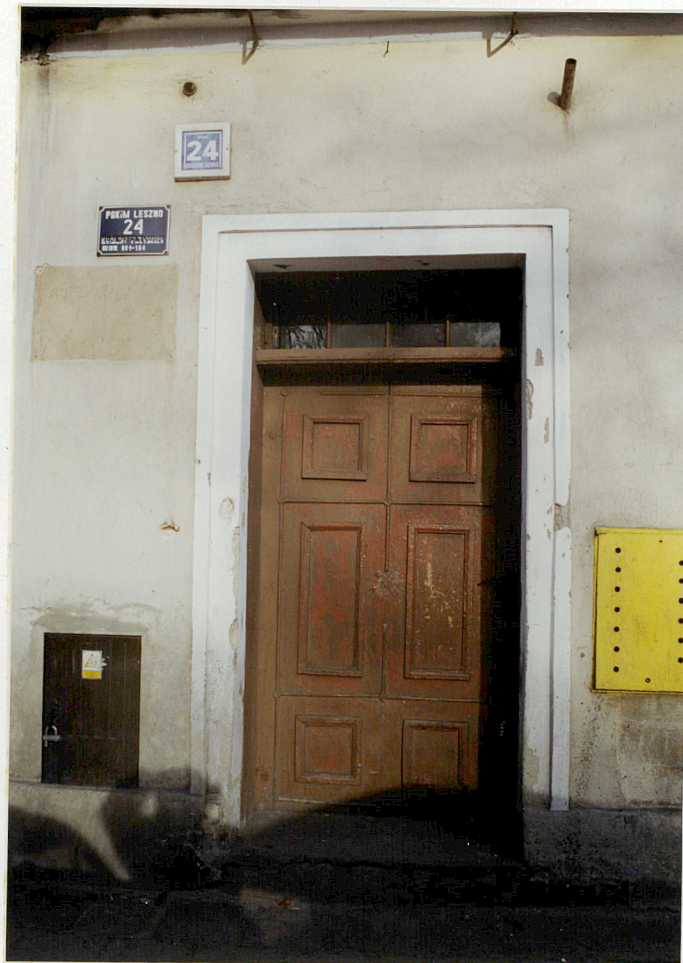
3. Główne zewnętrzne drzwi wejściowe od strony ul. Królowej Jadwigi w środkowej osi fasady.

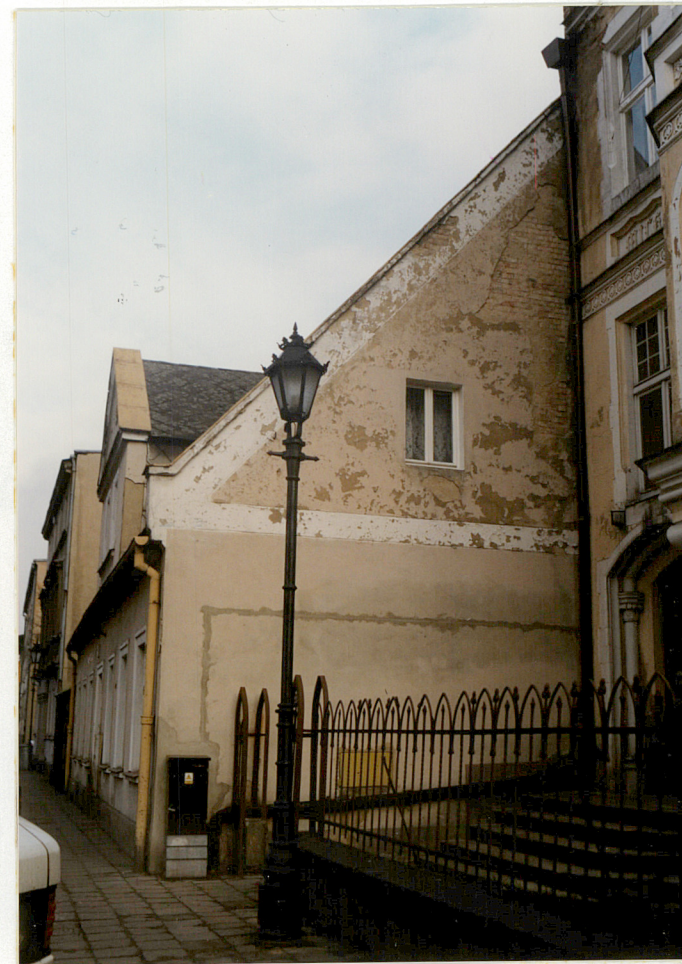
4. Jedyne widoczny fragment elewacji południowej szczytowej.

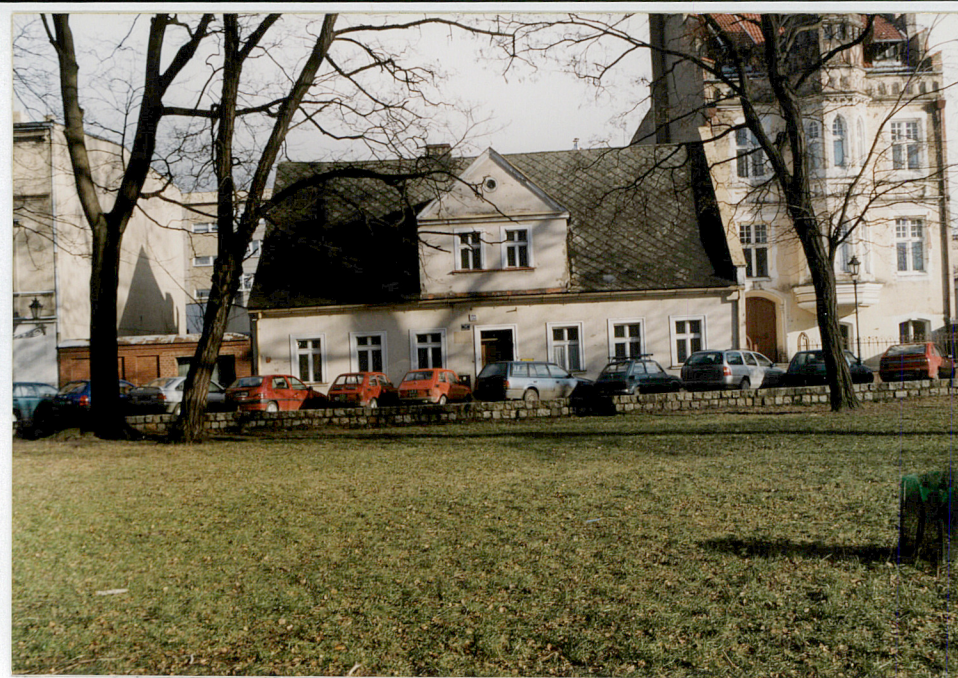
5. Widok ogólny bryły budynku od strony wschodniej (pn.-wschodniej).

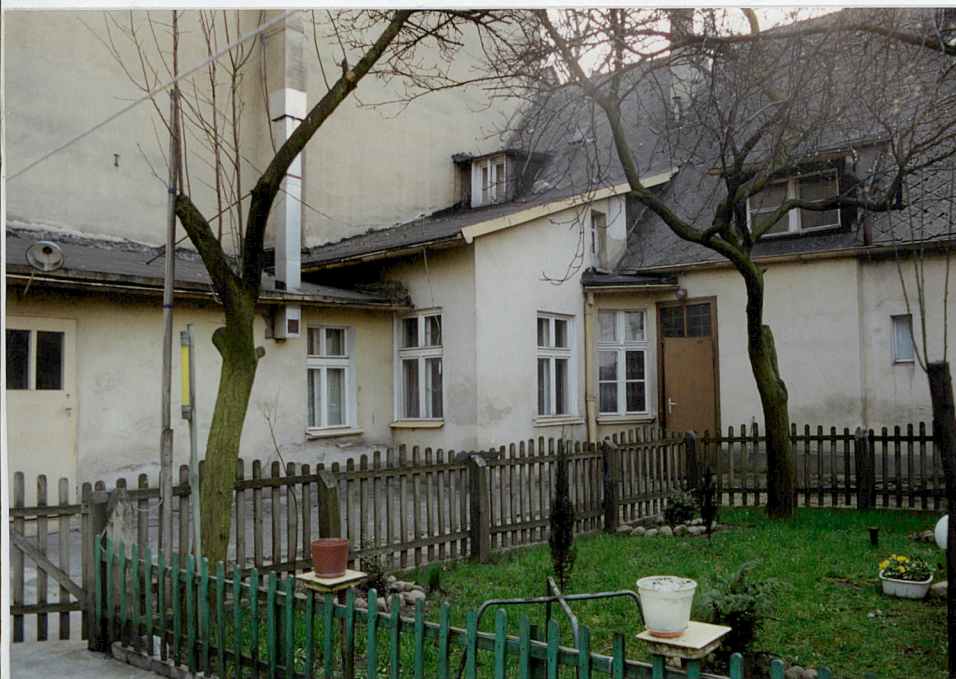
6. Fragment elewacji tylnej wschodniej - przybudówka pomiędzy budynkiem frontowym, a oficyną, przyległą do południowej granicy działki.

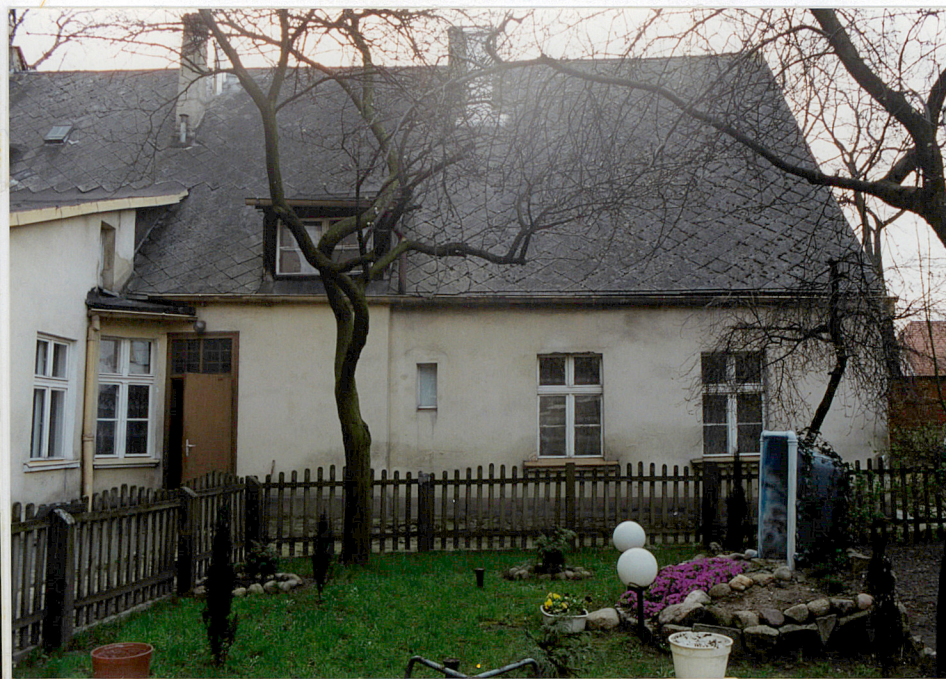
7. Elewacja tylna dłuższa wschodnia.

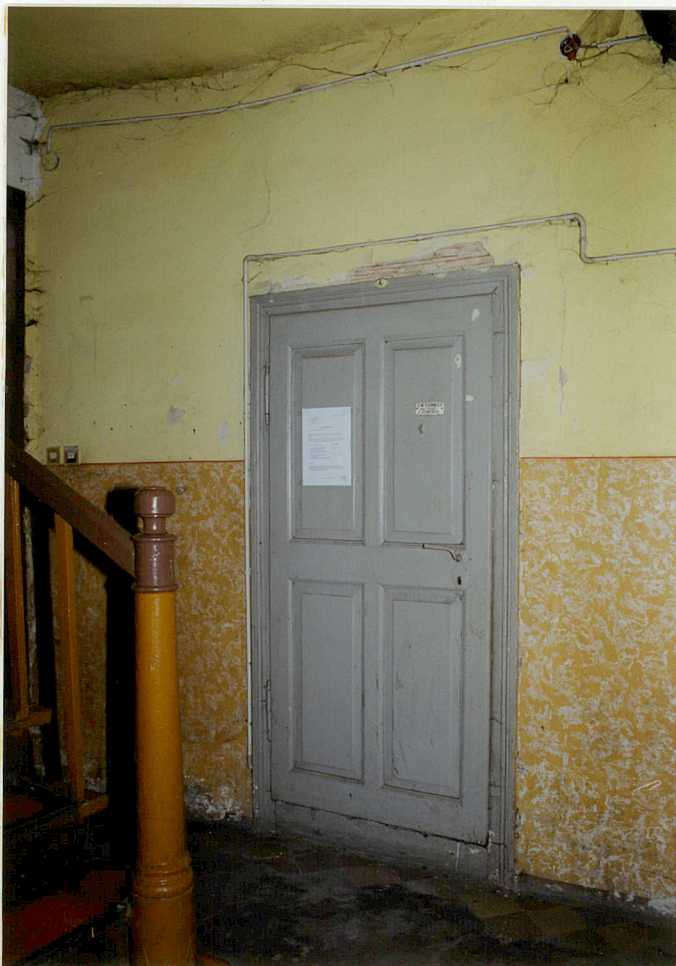
10. Wnętrze tylnej części sieni /1/ → widok na drzwi wewnętrzne dawniej prowadzące do pomieszczenia /12 w tylnym trakcie.

Główne drzwi wejściowe - deskowo-szpungowe, z ażurowym opierzeniem imitującym drzwi ramowo-płycinowe, z oryginalnymi okuciami. Drzwi pomiędzy przedsionkiem /1a/ i sienią /1/ - dwuskrzydłowe, ramowo-płycinowe, z kolorowymi szybami. Drzwi wewnętrzne z sieni /1/ do pomieszczenia /12/ - ramowo-płycinowe, oryginalne, które aczkolwiek nie są obecnie czynne, to jednak należy je zachować i powinny one posłużyć jako wzór w ewentualnym odtworzeniu wewnętrznej stolarki drzwiowej.

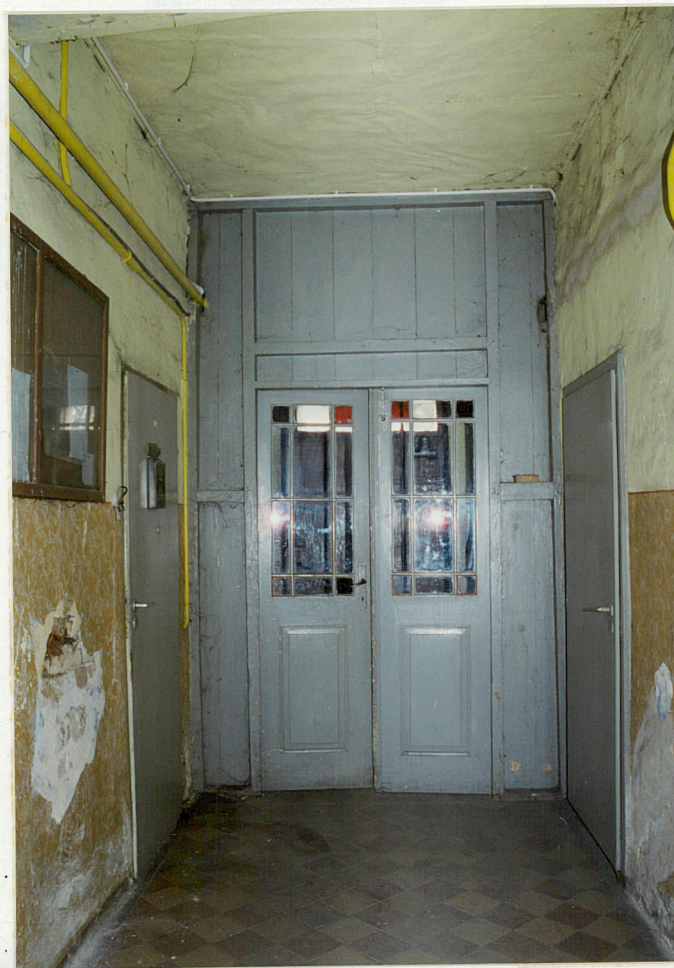
9. Widok ogólny wnętrza sieni /1/ od strony wschodniej w kierunku zachodnim na drzwi w drewnianej ścianie oddzielającej przedsionek /1a/ od reszty sieni /1/. Skrzydła w górnej części przeszklone z szczeblinami równoległymi do ramiaków, częściowo z przeszkleniem z szkła kolorowego.

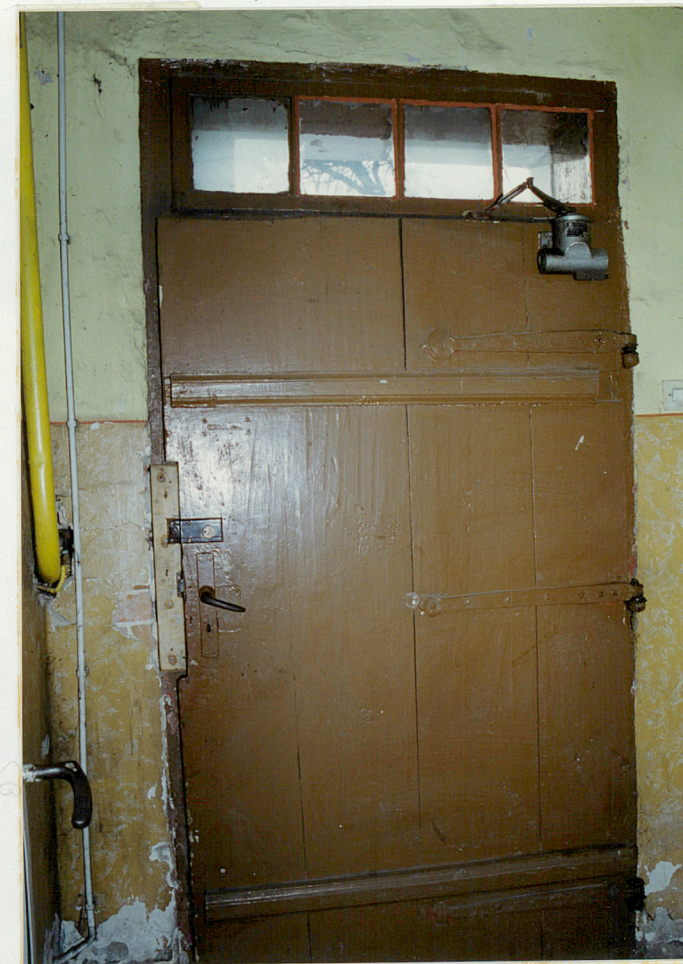
8. Widok głównych drzwi zewnętrznych od strony ul. Królowej Jadwigi → widok od strony przedsionka /1a/ → skrzydło konstrukcji deskowo-szpungowej, z dwoma szpungami, zawieszone na trzech kutyk zawiasach pasowych, poziomych, na hakach (czyli na zawiasach polskich).

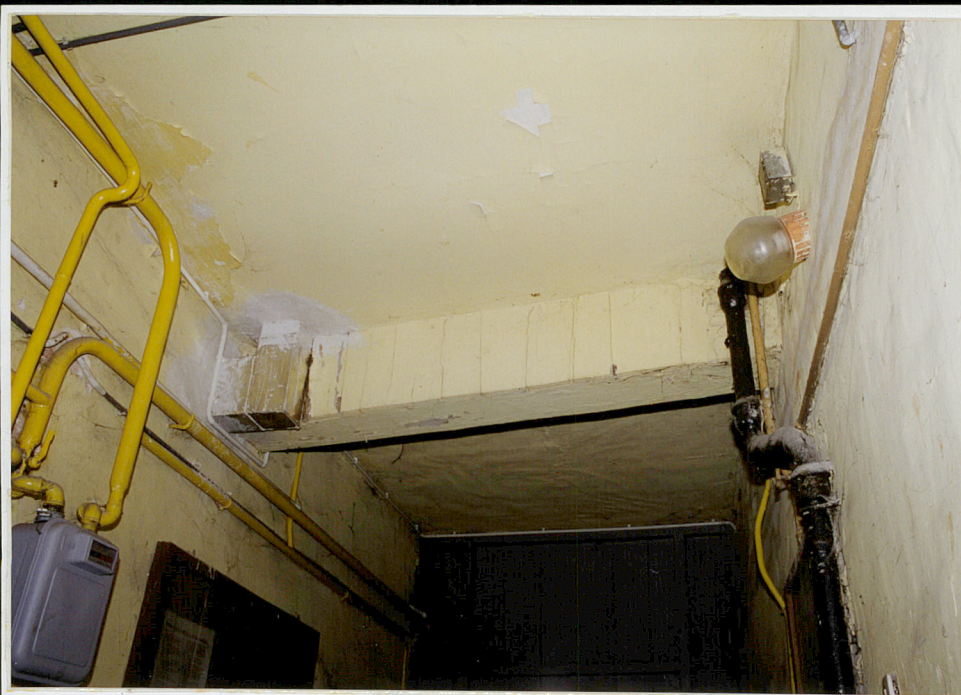
11. Wnętrze sieni /1/ → widok od strony wschodniej na sufit z podciągami (w kierunku zachodnim).

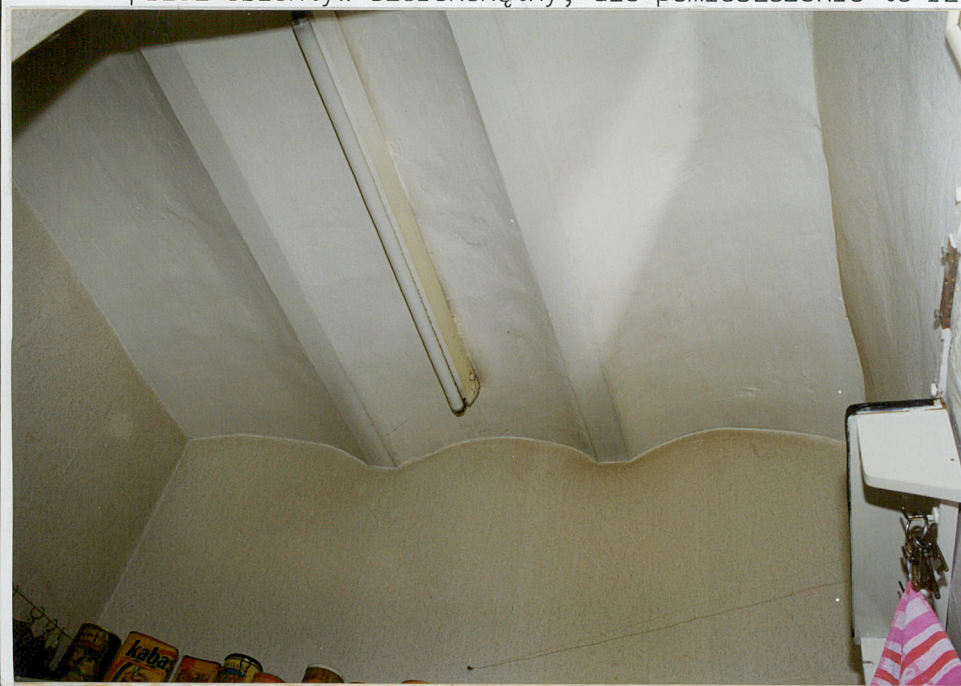
12. Wnętrze ciemnego pomieszczenia kuchni /11/ na parterze → widok na strop zasklepiony kapą pruską; zbiegające się ku górze ściany to nie jest zniekształcenie fotografii przez obiektyw szerokokątny, ale pomieszczenie to rzeczywiście

zweża się ku górze, gdyż jest ono w przyziemiu przewodu kominowego o bardzo dużym przekroju.

Stropy - w pomieszczeniach mieszkalnych od /1/ do /10/ i od /12/ do /13/ stropy na belkach drewnianych z podsufitkami (sufity gładkie), od góry z polepą glinianą. Jedynie wewnątrz czarnej kuchni /11/ w przyziemiu komina butelkowego zasklepienie jest kapą pruską - trzema przęsłami sklepień ceglanych, odcinkowych, założonymi na dwóch dźwigarach stalowych. W adaptowanych pomieszczeniach na poddaszu - stropy i ściany nowe.

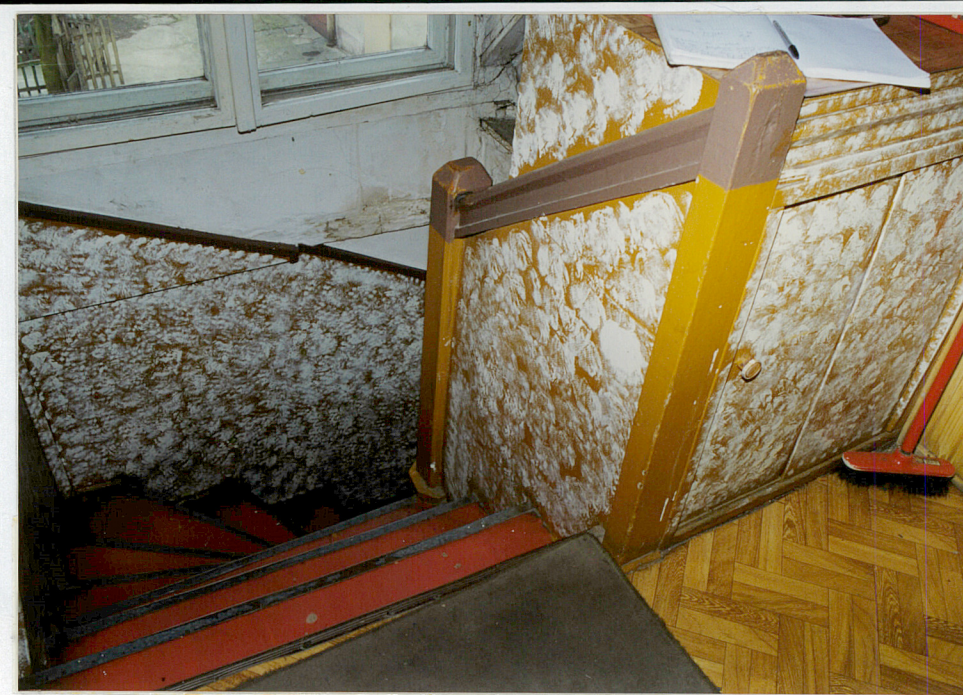
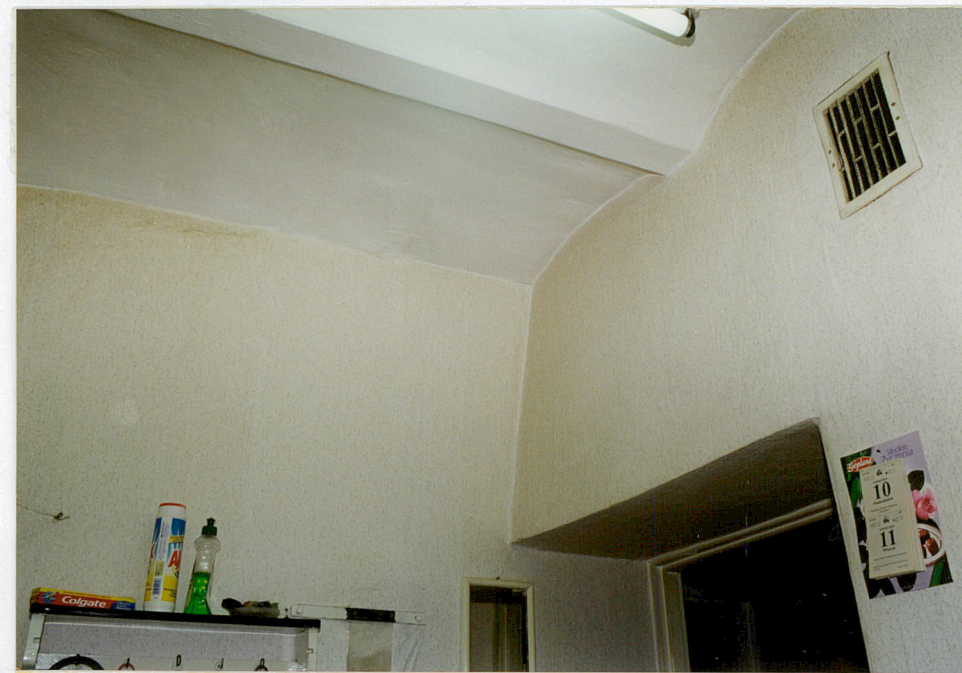
14. Słupki balustrady i fragment schodów zabiegowych (jednobiegowych, powrotnych → widok z użytkowego poddasza.

13. Wnętrze pomieszczenia ciemnej kuchni /11/ na parterze. Widok na narożnik północno-wschodni; zbiegają się ku górze ściany północna i południowa.

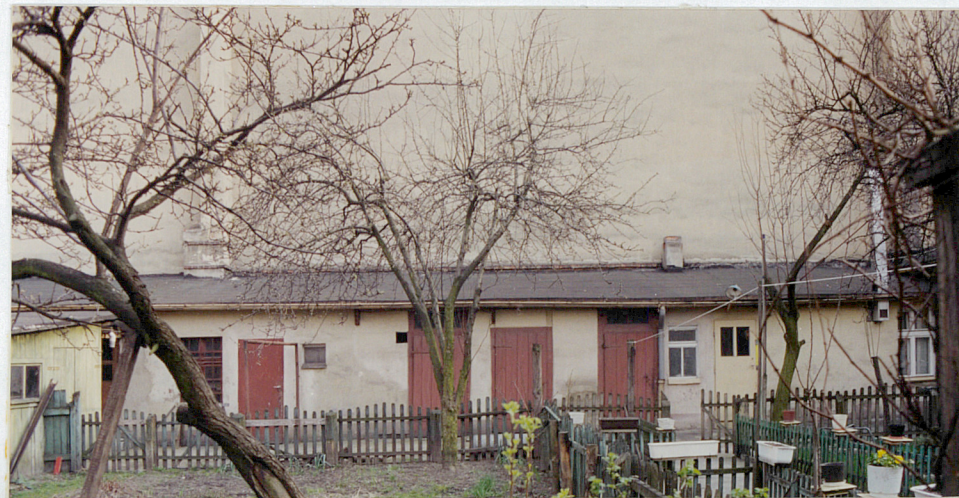
24. Komórki gospodarcze na przedłużeniu skrzydła bocznego - widok od strony północnej.

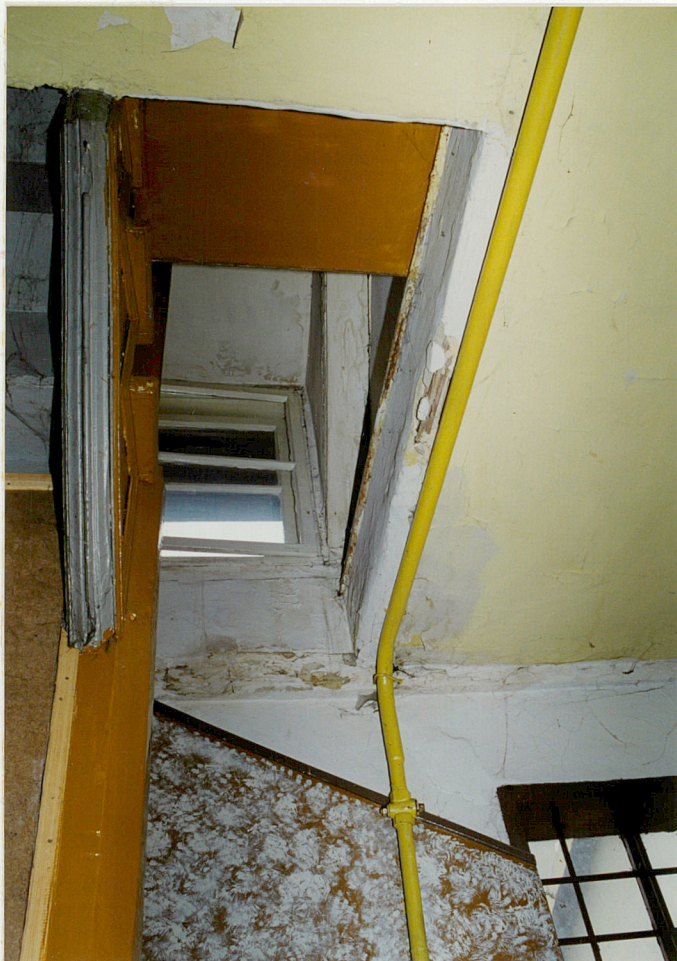
17. Wnętrze sieni /1/ - szachulcowa
ściana pod oknem klatki schodowej.

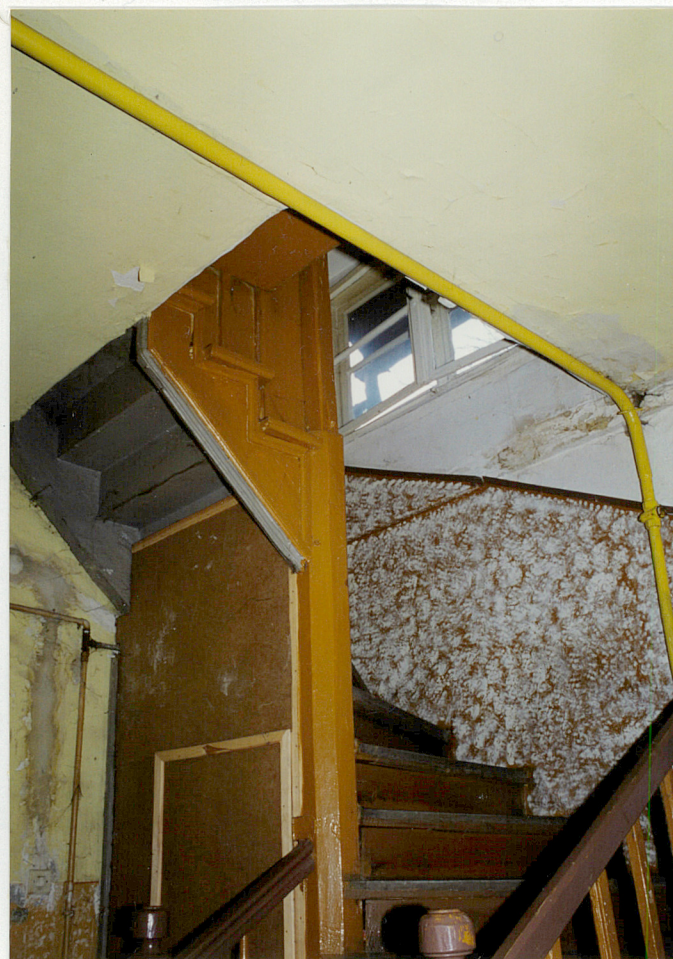
16. Wnętrze sieni /1/ - część tylna, w
której schody jednobiegowe powrotne
z jednej strony osadzone w rdzeniu o
przekroju ośmiokątnym

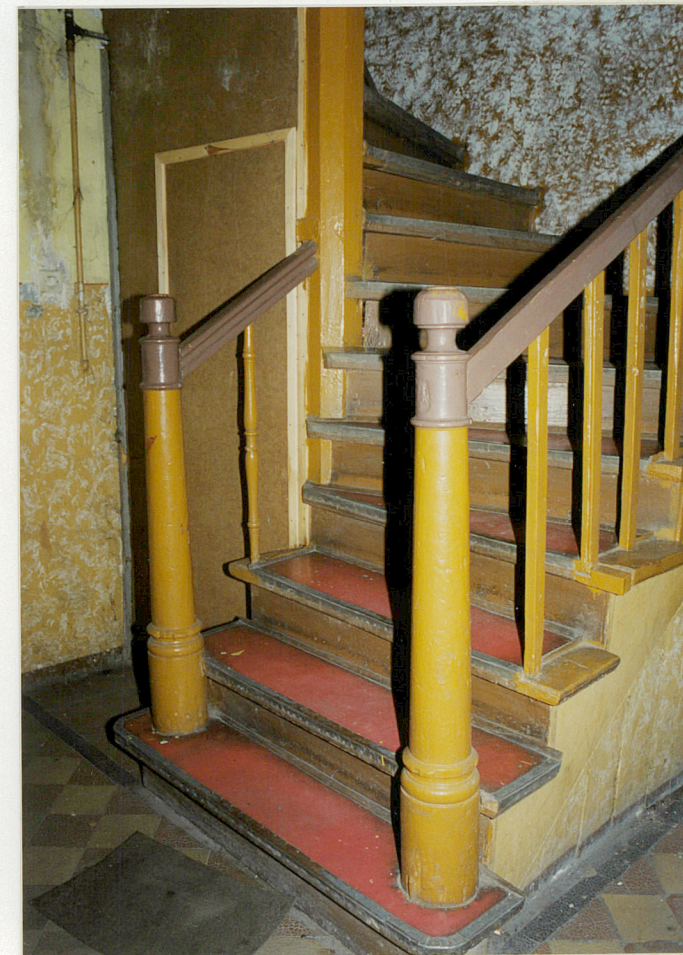
15. Wnętrze sieni /1/ - część tylna (wschod-
nia) - widok na początek schodów zabie-
gowych - dwa słupki początkowe; fragment
oryginalnej balustrady tralkowej i z dru-
giej strony balustrada zwykła.

cienkich tralek toczonych - zachowany fragment z lewej strony (fot.15); oba słupki początkowe - drewniane, grube, toczone, nieco wyższe od balustrady. Dolna krawędź belki policzkowej wewnętrznej - profilowana. Posadzki, podłogi. W sieni terakota - kremowe (białe) i czerwone płytki kwadratowe ułożone przekątniowo w szachownicę. W pomieszczeniach mieszkalnych parteru - posadzki betonowe, pokryte płytami i wykładzinami. W zaadaptowanej na mieszkania południowej części poddasza podłogi (posadzki) założone są na swoim własnym (drugim) stropie - stąd poziom podłóg w mieszkaniu na poddaszu jest ok. 33-35 cm powyżej poziomu polepy glinianej na strychu.
