BUDYNEK MIESZKALNY

LESZNO

4. Adres ul. Lipowa 32

1. Miejscowość LESZNO	2. Obiekt (nazwa jak w karcie) Dom, ul. Lipowa 32	3. Zawartość wkładki (nazwa obiektu lub materiału uzupełniającego) c.d. opisu
--------------------------	--	--

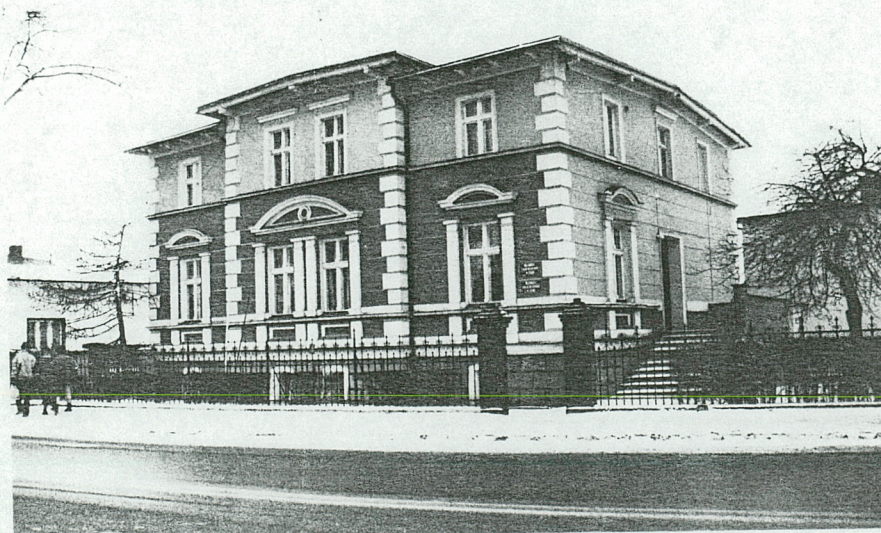
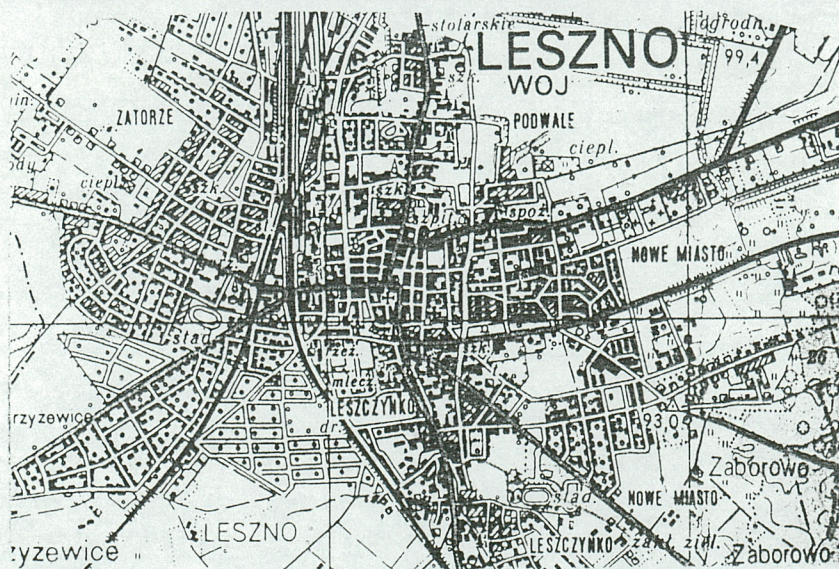
4. Zdjęcia, rzut, przekrój, sytuacja, orientacja

Budynek wzniesiony ok. 4 ćw. XIX w w formie neorenesansowej willi. Autor projektu nieznany.

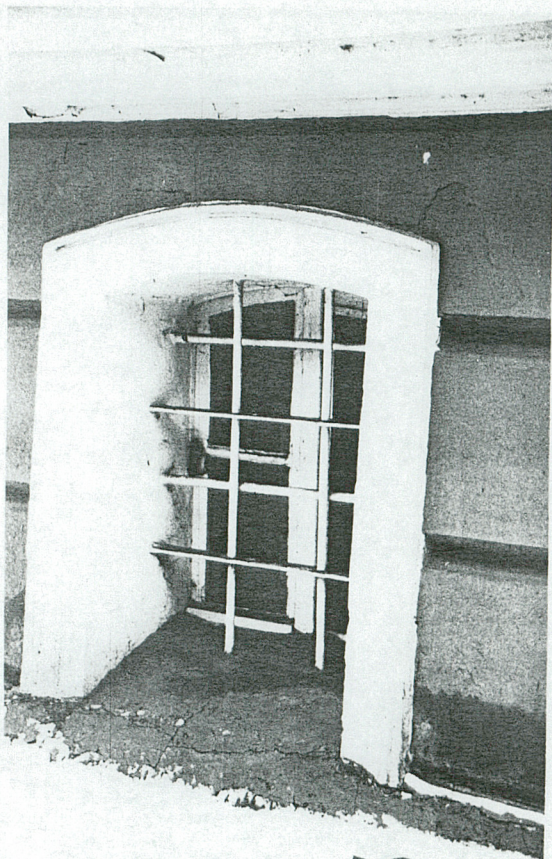
⑤

1. Widok ogólny od strony płn.-wsch.
2. Widok od pld.-wsch.
3. Elewacja zachodnia
4. Elewacja północna - schody na taras
5. Fasada - okno do piwnicy
6. Fasada - ryzalit
7. Fasada - okno partii bocznej
8. Elewacja południowa - okno nad wejściem
9. Fragment okapu
10. Drzwi wejściowe główne - widok od zewnątrz
11. Drzwi wejściowe główne - widok od wnętrza
12. Klatka schodowa - drzwi do mieszkania na parterze
13. Dwuskrzydłowe drzwi w mieszkaniu na parterze
14. Drzwi do mieszkania na piętrze
15. Balustrada schodów
16. Krata ogrodzenia
17. Bramka w ogrodzeniu
18. Budynki gospodarsze po stronie południowej
19. Budynek po stronie zachodniej - widok od północy
20. Podwórze - widok od strony zachodniej

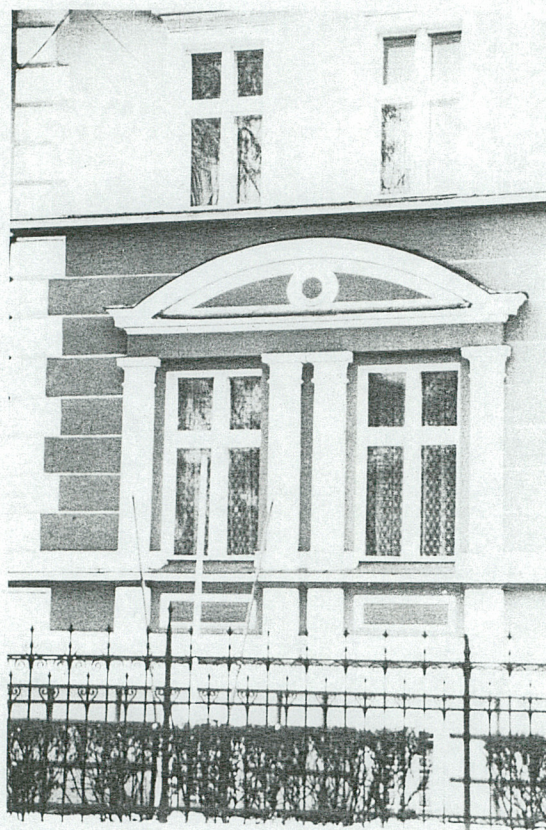
⑥

ELEWACJE - c.d. Fasada 4-osiova z 2 -osiowym , nieco wyższym ryzalitem pośrodku. Okna ryzalitu w przyziemiu zdwojone, ujęte po bokach pilastrami wspierającymi belkowanie , na którym jeden wspólny dla obu okien, półkolisty naczółek . Nad oknami II kondygnacji odcinki gzymsu. Elewacja boczna północna 2-osiova z umieszczonym pośrodku otworem drzwiowym, poprzedzonym tarasem ze schodami. Z lewej strony oś okienna . II kondygnacja 3-osiova, środkowe okno podkreślone odcinkiem gzymsu nadokiennego, z prawej prostokątna blenda. Elewacja boczna południowa w przyziemiu 1-osiova. W partii cokołu /dochodzącego do gzymsu podokiennego/ wejście umieszczone w formie wykusza zamkniętego odcinkiem łuku i przykrytego daszkiem. Ponad nim okno analogiczne do elewacji północnej. Nad gzymsem kordonowy dwie osie okienne w II kondygnacji : pierwotne środkowe z odcinkiem gzymsu nadokiennego i prawe- wtórne. Elewacja tylna pozbawiona dekoracji , 5-osiova z otworami okiennymi w kształcie prostokątów stojących i leżących. Do elewacji dostawiony wysoki , kwadratowy komin. Brak podziałów architektonicznych . Dachy 2-spadowe, o małych kątach nachylenia połaci, na wysuniętych, ozdobnie wycinanych kroksztynach. Metalowe balustrady balkonów.

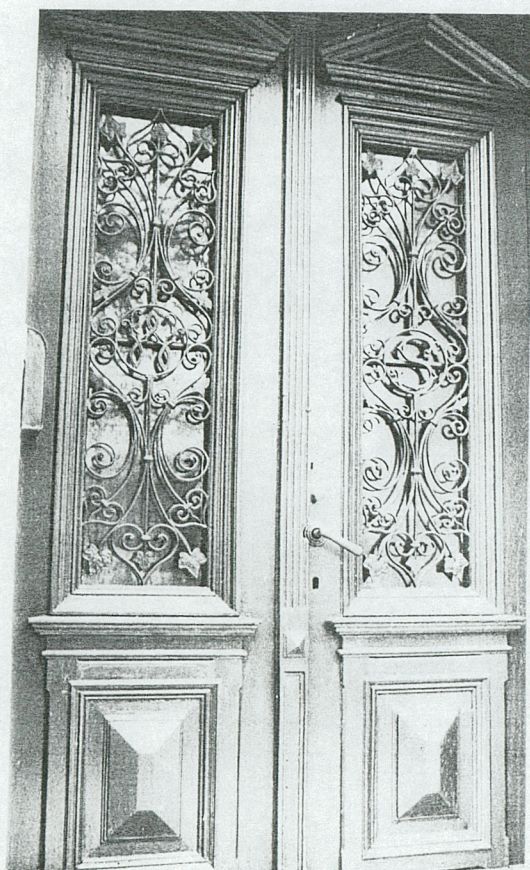
10

Otwory drzwiowe , drzwi : w piwnicach otwory drzwiowe prostokątne, zamknięte prosto lub łukami odcinkowymi. Pozostałe otwory drzwiowe prostokątne. W piwnicach drzwi 1-skrzydłowe. Pomiędzy przedśionkiem piwnicy a korytarzem drewniane, ościeżnicowe, płycinowe; do kotłowni drzwi blaszane; do pralni deskowe na zawiasach pasowych; do wędzarni małe, płycinowe na zawiasach tarczowych. W piwnicach otwory drzwiowe częściowo bez drzwi. Zewnętrzne główne w profilowanej opasce , 2-skrzydłowe na zawiasach czopowych , płycinowe. Pośrodku od zewnątrz żłobkowany pilaster. W dolnej części kwadratowe płyciny , górne części przeszklone z otwieralną częścią środkową. Przeszklone płyciny od strony zewnętrznej umieszczone w profilowanych ramach związanych w części górnej trójkątnym szczycikiem . Od zewnątrz nałożona kuta krata z inicjałami WS oraz stylizowaną

dekoracją geometryczno-roślinną/liście bluszczu/. Klamka żeliwna, prosta od zewnątrz, od środka w formie kobiecej główki. Boczne drzwi wejściowe - 2 -skrzydłowe, płycinowe, z nadświetłem.
