OŚRODEK DOKUMENTACJI
ZABYTEKÓW W WARSZAWIE
Karta Ewidencyjna Zabytków
Architektury i Budownictwa

DOM MIESZKALNY

1820-27

4. Adres 64-100 Leszno
ul. Leszczyńskich 15

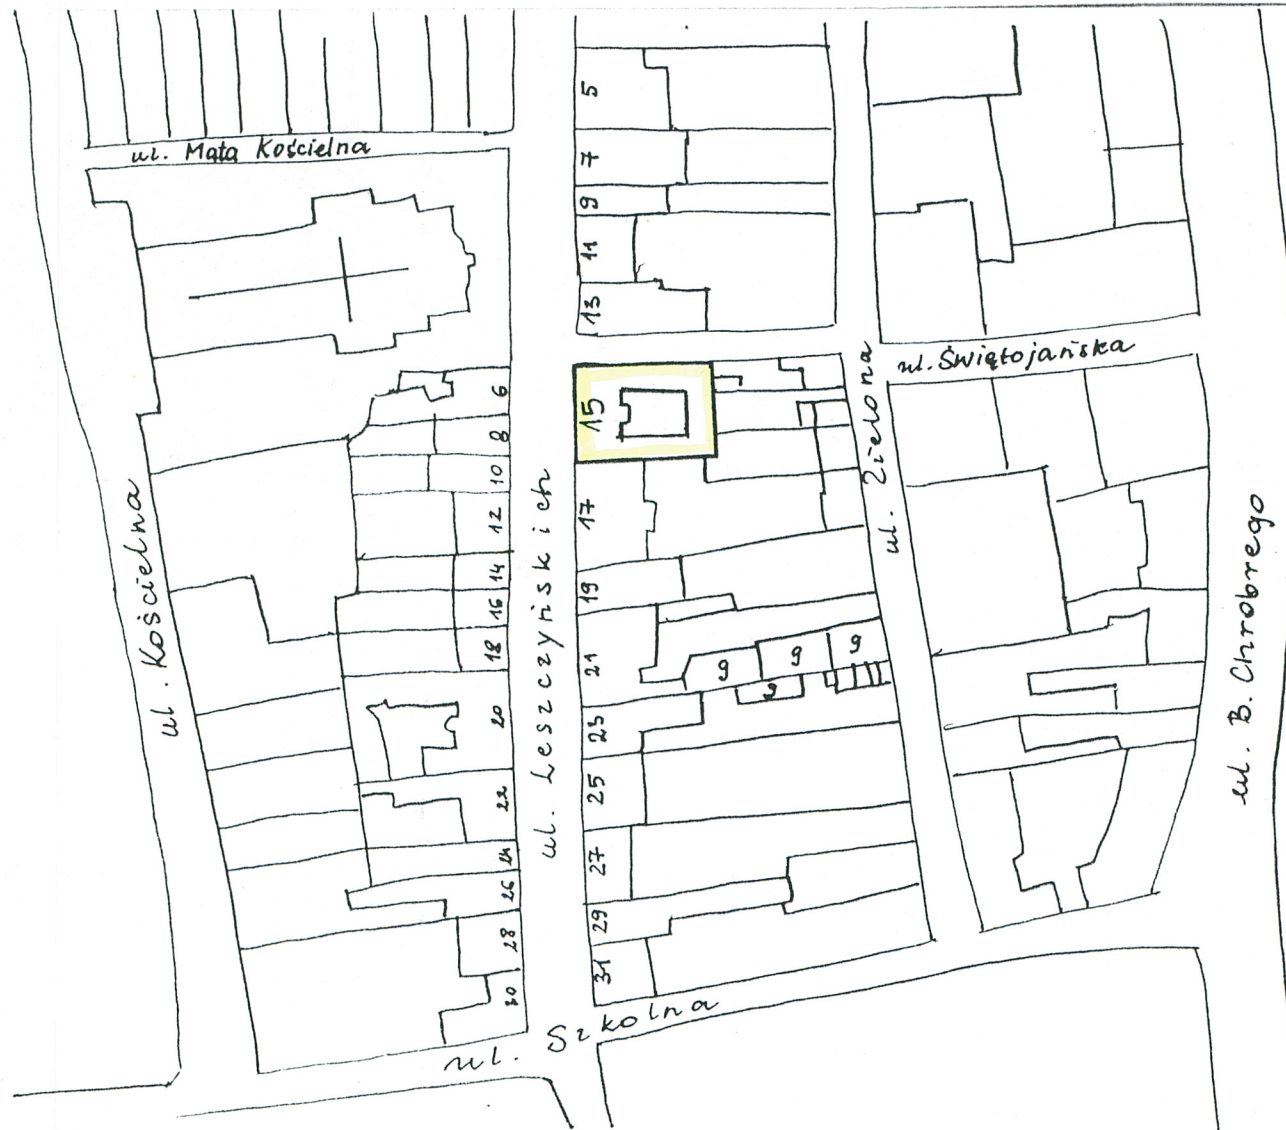
PLAN SYTUACYJNY

GRUBSZYM KONTUREM
ZAZNACZONO W/W
NIERUCHOMOŚĆ

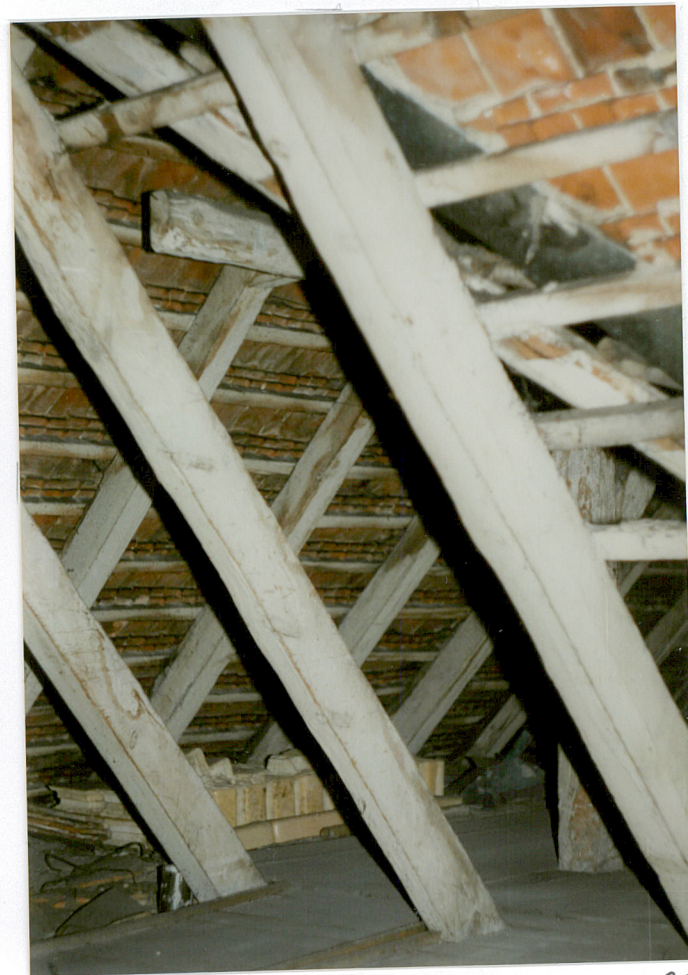
drewniana o konstrukcji krokwiowo-jętkowej na jednorzędowej ramie stolcowej; połacie dachowe obu skrzydeł wzajemnie się przenikają, założone są na wspólnej konstrukcji dachowej;

1. Elewacja frontowa
2. Plan sytuacyjny miasta Leszna
3. Plan sytuacyjny
4. Mapa miasta Leszna z 1797 r. z pierwotnym stanem działek
5. Plan kamienicy
6. Mapa pruska, tzw. Messtischblatt
7. Widok kamienicy z 1943 r.
8. Elewacja tylna
9. Widok na narożnik skrzydeł północnego i wschodniego
10. Narożnik południowo-zachodni
11. Dobudówka z ubikacjami
12. Skrzydło wschodnie
13. Okno z okiennicami w skrzydle północnym
14. Brama - widok od strony zewnętrznej
15. Brama - widok od strony wewnętrznej
16. Zejście do piwnic w skrzydle północnym
- 17,18. Sklepienie piwnic
19. Okno w klatce schodowej
20. Schody z balustradą
21. Wejście na strych
22. Wejście na poddasze z wędzarnią po boku
23. Drzwi w ścianie działowej poddasza z zasuwką
- 24,25. Kominy skrzydeł wschodniego i północnego
26. Więźba dachowa
27. Drzwi wejściowe
28. Elewacja boczna, północna

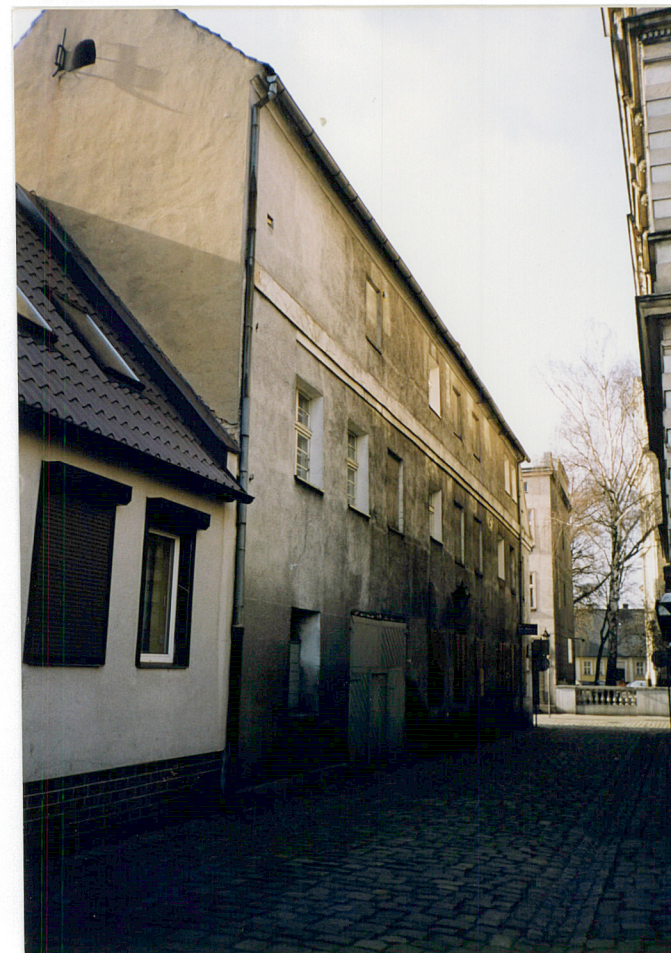
28.

Elewacja boczna (północna) - niesymetryczna w różną ilośćią osi na każdej kondygnacji; w pierwszej kondygnacji ośmioosiowa; trzykondygnacyjna, pozbawiona opracowania architektonicznego; niski cokół oraz partia ściany, pomiędzy drugą i trzecią kondygnacją płaski gzymsem; w pierwszej kondygnacji ślepe okna przy których zamykane drewniane, współczesne okiennice, z wyjątkiem pierwszego okna od wschodu obok którego rozsuwana brama z furtką;
