OŚRODEK DOKUMENTACJI
ZABYTEKÓW W WARSZAWIE
Karta Ewidencyjna Zabytków
Architektury i Budownictwa

1. Obiekt	2. Czas powstania	3. Miejscowość
DOM MIESZKALNY	1 poł. XIX w.	LESZNO

4. Adres 64-100 Leszno ul. Leszczyńskich 21 nr hipoteczny: [REDACTED]
5. Przynależność administracyjna województwo wielkopolskie powiat Leszno gmina: Leszno
6. Poprzednie nazwy miejscowości Lissa
7. Przynależność administracyjna przed 01.01.1999 r. województwo leszczyńskie gmina Leszno
8. Właściciel i jego adres patrz wkładka nr 1
9. Użytkownik i jego adres właściciele, najemcy lokali, lokatorzy

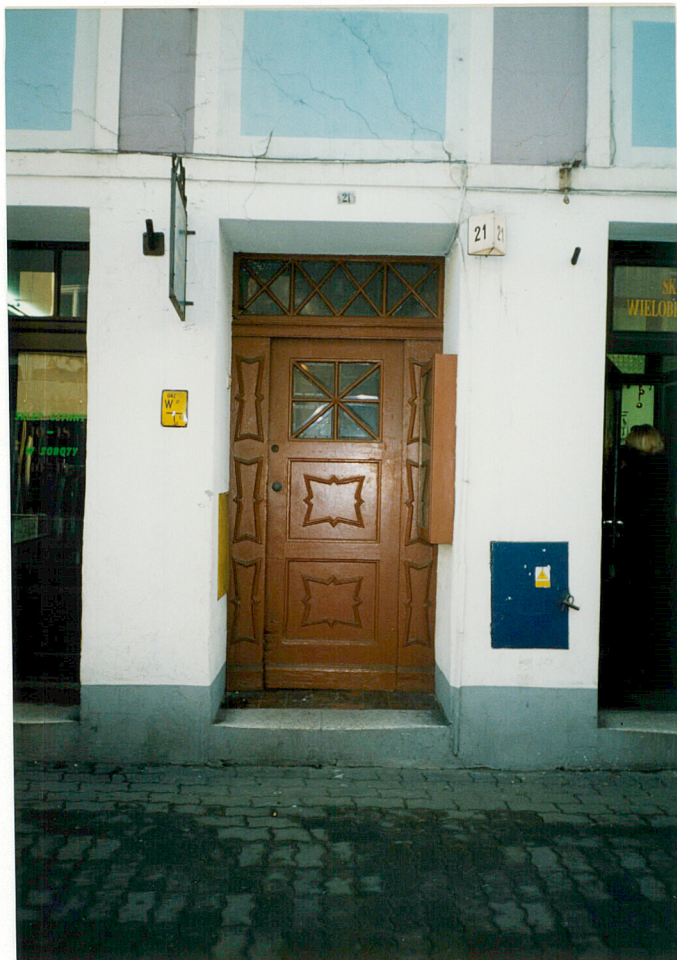
4.

okna w mieszkaniach drewniane, skrzynkowe, dwupoziomowe, dwudzielne, okna w ścianach szczytowych krosnowe, dwukwaterowe; drzwi wejściowe z przeszklonym nadświetlem, deskowo-płycinowe, na każdej stronie profilowane listwy ułożone w dekoracyjne gwiazdy; drzwi z sieni na podwórze z przeszklonym nadświetlem, dwuskrzydłowe, skrzydła nierównej wielkości - południowe znacznie szersze od północnego; drzwi z klatki schodowej **verte** →

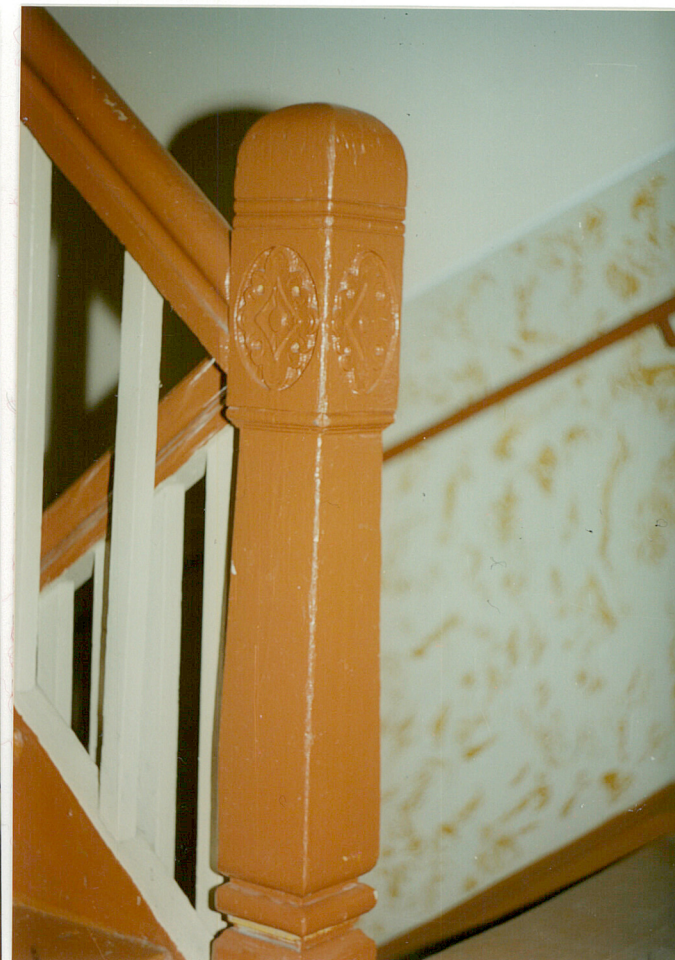
6.

schody do piwnicy murowane z cegły; na piętra zabiegowe z drewnianym słupem pośrodku oraz z ozdobnymi, kwadratowymi słupami zamkniętymi od góry półokrągło przy początkowym i końcowym biegu, z drewnianą balustradą z wpuszczanymi w poręcz listwami; przy początkowym biegu schodów z ażurowych desek; schody na poddasze strychowe drewniane, drabiniaste zamykane od góry drewnianą klapą;
