OŚRODEK DOKUMENTACJI
ZABYTEKÓW W WARSZAWIE
Karta Ewidencyjna Zabytków
Architektury i Budownictwa

Nr 45764
WIELKOPOLSKIE

DOM MIESZKALNO - HANDLOWY

4. Adres
64-100 Leszno
ul. Łaziebna nr 26

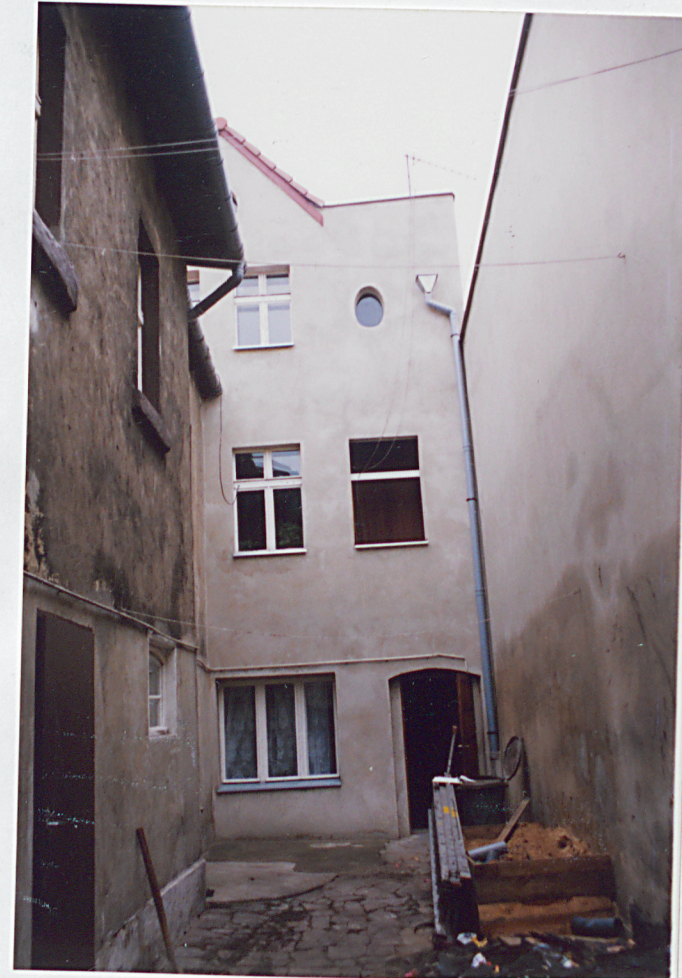
1. Elewacja frontowa – północna
2. Elewacja od strony podwórka – południowa
3. Strop na poziomie parteru – sala sprzedaży
4. Wnętrze magazynu na poziomie parteru
5. Część sklepienia nad magazynem – parter
6. Okno w magazynie – parter
7. Korytarz – widok z północy na południe
8. Ściana wschodnia korytarza
9. Posadzka ceglana w korytarzu
10. Zachowane górne przeszklenie nad drzwiami zewnętrznymi na ścianie północnej
11. Hak na którym zamocowane były pierwotne drzwi wejściowe na ścianie północnej
12. Piwniczka „sklep” – z szafkami ściennymi
13. Przejście z pokoju na parterze do kuchni w przyległym budynku gospodarczo – mieszkalnym
14. Schody z parteru na piętro
15. Wejście do pomieszczeń na piętrze
16. Drzwi wewnętrzne na poziomie piętra
17. Ścianka kolankowa i fragment komina na poziomie poddasza

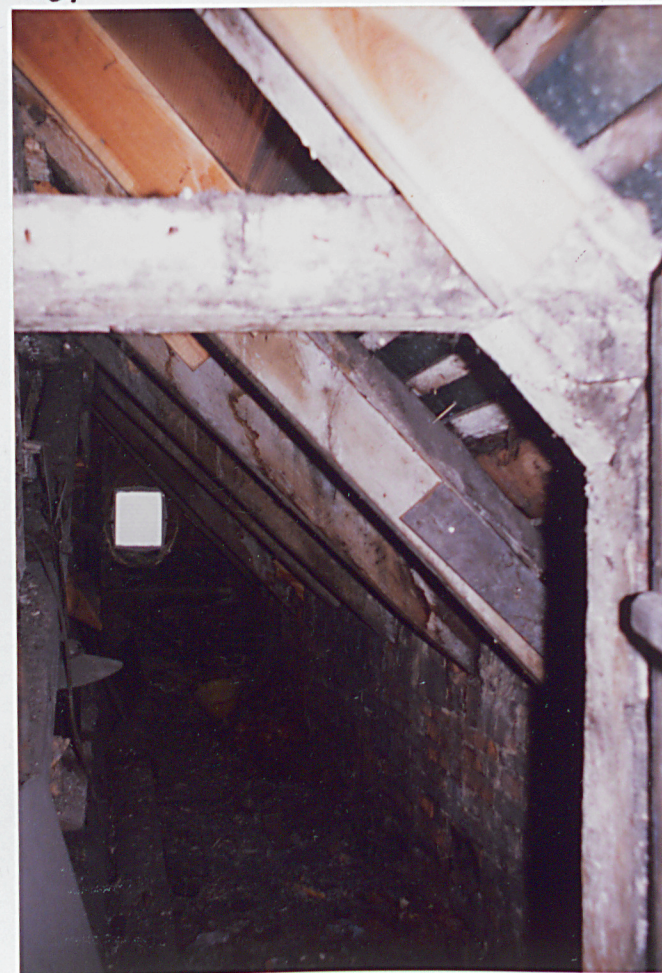
- 18. Fragment więźby dachowej– przy pomieszczeniach mieszkalnych poddasza
- 19. Sklepienie nad schodami prowadzącymi z poddasza na piętro
- 20. Zniszczone ściany i stropy mieszkalnego poddasza
- 21. Drzwi w pomieszczeniu mieszkalnym poddasza (strona północna budynku)
- 22. Drzwi w pomieszczeniu mieszkalnym poddasza (strona południowa budynku)
- 23. Schody ceglane przy murowanym kominie, prowadzące na niskie, nieużytkowe poddasze
- 24. Fragment więźby dachowej – niskie, nieużytkowe poddasze.
