OŚRODEK DOKUMENTACJI
ZABYTEKÓW W WARSZAWIE
Karta Ewidencyjna Zabytków
Architektury i Budownictwa

DOM MIESZKALNO - HANDLOWY

LESZNO

64 – 100 Leszno
ul. Łaziebnna nr 27

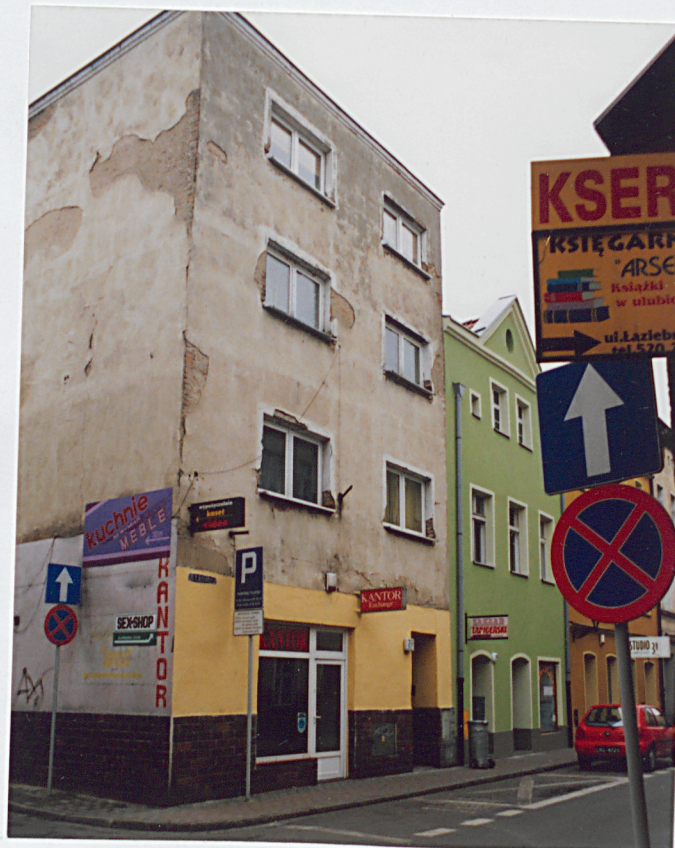
Elewacja frontowa – dwuosiowa. Parter z drzwiami wejściowymi i witryną sklepową. Na wyższych poziomach – okna z poszczególnych kondygnacji. Cokół wyłożony płytkami elewacyjnymi, część przyziemia pomalowana, tynk bardzo zniszczony. Elewacja wschodnia z małymi okienkami z pomieszczeń sanitarnych. Elewacje południowa i zachodnia zabudowane przyległymi budynkami – niewidoczne.

1. Widok od strony ul. Łaziebnej - północny
2. Korytarz – widok na klatkę schodową
3. Korytarz – widoczne pozostałości po historycznym sklepieniu
4. Widok na elewację wschodnią – od strony ul. Tylnej
5. Drzwi zewnętrzne do części mieszkalnej na ścianie północnej
6. Mieszkanie na poddaszu adaptowane z pomieszczeń strychowych
7. Strop nad piwnicą
8. Nowy strop kasetonowy nad pomieszczeniami na parterze

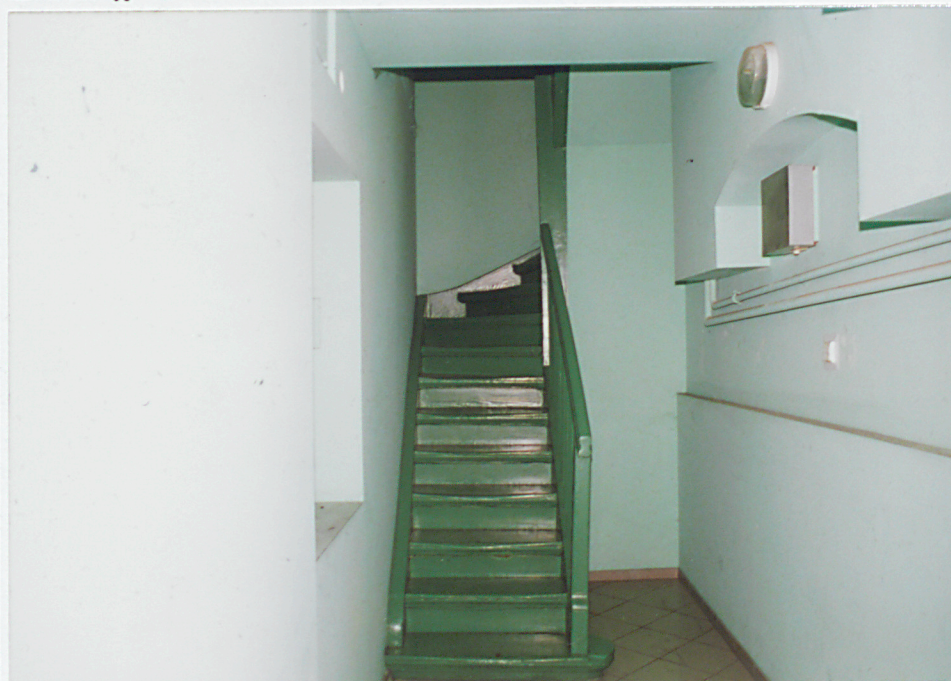
2.

Rzut – oparty na planie prostokąta z sienią (była przelotowa) – ob. korytarzem zlokalizowanym wzdłuż ściany zachodniej z wysuniętą klatką schodową od strony południowej. W części północno – wschodniej znajduje się pomieszczenie sklepu (ob. kantor wymiany walut). Wejścia do budynku od strony północnej.

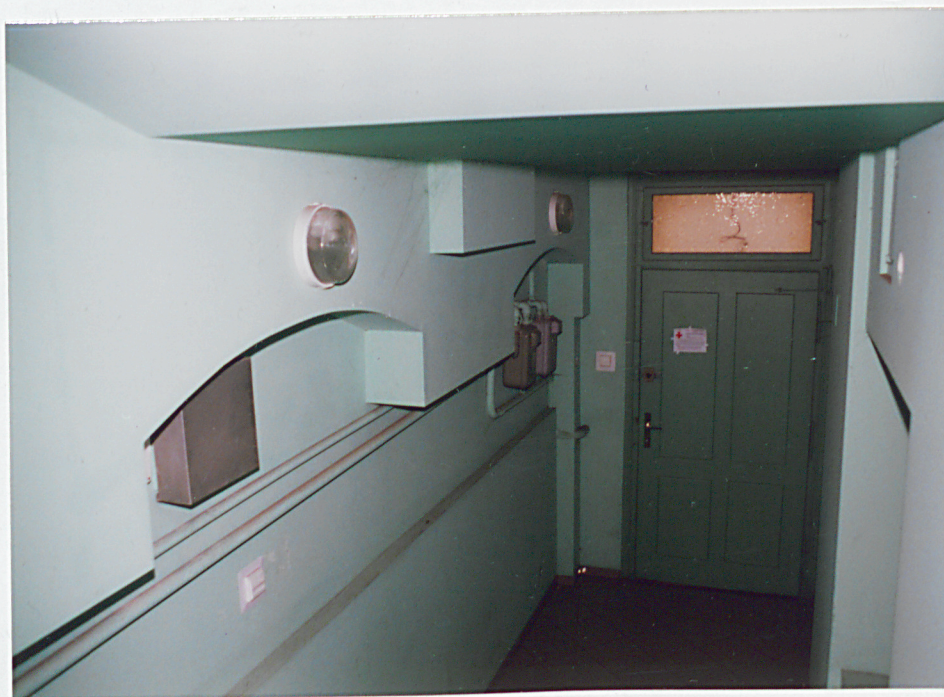
3

Sklepienia i stropy – nad parterem ceramiczne (było krzyżowe) – obecnie płaskie wzmocnione dwuteownikami stalowymi, obecnie z sufitem podwieszanym na ruszcie stalowym. W korytarzu (było sklepienie żagielkowe) – obecnie przebudowane z widocznymi wzdłuż ściany zachodniej pogrubionymi i przebudowanymi kłińcami. Nad piętrami stropy drewniane na belkach drewnianych z podsufitką. Nad piwnicą stropy ceramiczne na dwuteownikach stalowych.

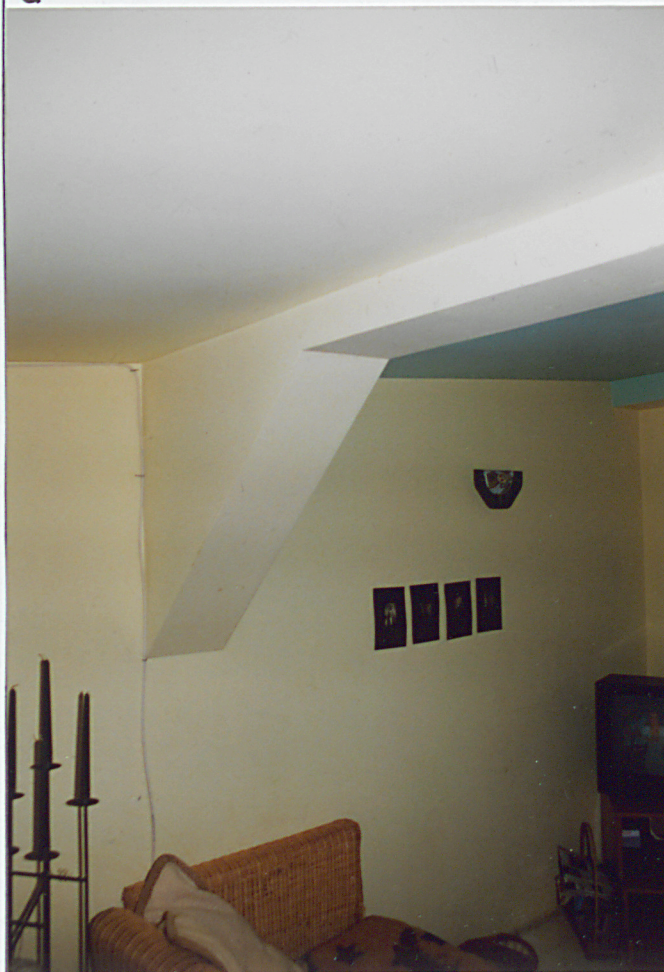
6

| 18. Prace budowlane i konserwatorskie, ich przebieg i dokumentacja: 1. Nadbudowa pięter 2. Przebudowa sklepień na poziomie parteru 3. Wymiana posadzek na poziomie parteru i części podłóg na piętrach 4. Wymiana drzwi wewnętrznych 5. Wymiana okien 6. Wymiana drzwi do sklepu i witryny 7. Zamurowanie wejścia od strony południowej 8. Adaptacja części strychowej na mieszkanie 9. Dobudowa nowych ścianek działowych 10. Instalacja łazienek | | 19. Stan zachowania (fundamenty, ściany zewnętrzne, ściany wewnętrzne, sklepienia, stropy, konstrukcje dachowe, pokrycie dachu, wyposażenie i instalacje) Stan techniczny całości budynku dość dobry. Remontu i renowacji wymagają tynki zewnętrzne Wnętrze budynku zachowane w dobrym stanie, remontowane i modernizowane na bieżąco. Poddasze – przebudowane w ostatnich latach na mieszkanie – wykonane estetycznie. | |
