1. Obiekt	2. Czas powstania	3. Miejscowość
Kamienica - ul.Narutowicza 19	połowa XIX w.	LESZNO

1. Miejscowość : Leszno 2. Gmina : Leszno 3. Powiat : leszczyński 4. Województwo : wielkopolskie	2. Obiekt Kamienica - ul.Narutowicza 19	3. Zawartość Opis, plan sytuacyjny
---	--	---

Przebudowa domu w Lesznie, ul. Narutowicza 19, 1926 r.

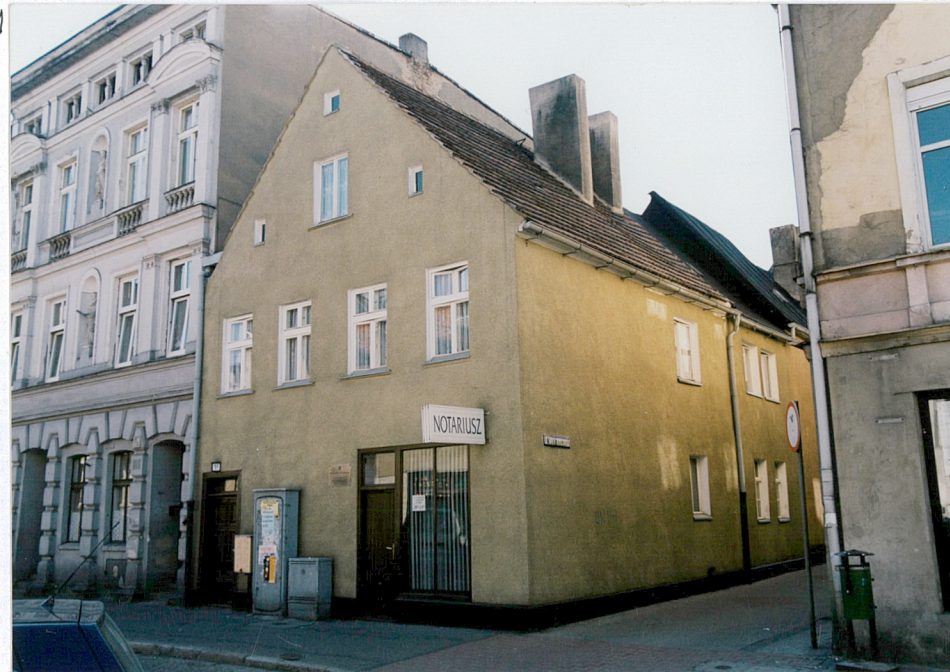
RZUT PARTERU

- S - dawny sklep,
obecnie kancelaria notarialna
P - dawny pokój
Ko - korytarz
Kl - klatka schodowa
U - ubikacja
Sk - skrytka

Rzut - obiekt założony na rzucie prostokąta, wydłużonego w kierunku pd.-wsch. - pn.-zach. Układ wnętrz nieregularny. Budynek wąskofrontowy z wejściem od strony pd.-wsch.

Wnętrze – w układzie zachowanym. Od strony pn.-wsch. trakt pomieszczeń połączonych amfiladowo. Od strony pd.-zach. znajduje się korytarz prowadzący na niewielkie podwórko usytuowane w części pn.-zach.

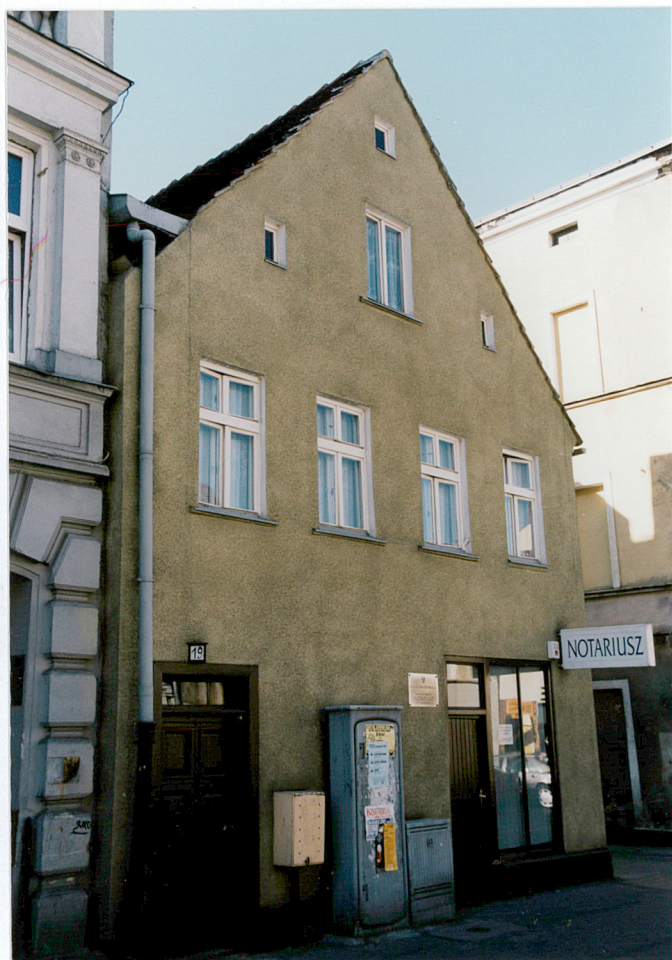
2

1. Widok na budynek od strony pn.-wsch.
2. Elewacja frontowa, pd.- wsch.
3. Elewacja pn.- wsch.
4. Ona na elew. pn.-wsch.
5. Drzwi wejściowe do korytarza na elew. pd.-wsch.
6. Widok w kierunku pn.-zach. w korytarzu od strony pd.-wsch. budynku
7. Widok w kierunku pn.-zach. w korytarzu od strony zach. budynku
8. Fragment części środkowej korytarza i schodów.
9. Drzwi wejściowe do piwnicy
10. Schody na kondygnacji parteru
11. Słupek ograniczający balustradę, część górna
12. Zamek w drzwiach wejściowych
13. Zawias w drzwiach wejściowych
14. Widok od strony pn.-zach. na fragment elewacji podwórza
15. Widok od strony wsch. na fragment elewacji podwórza

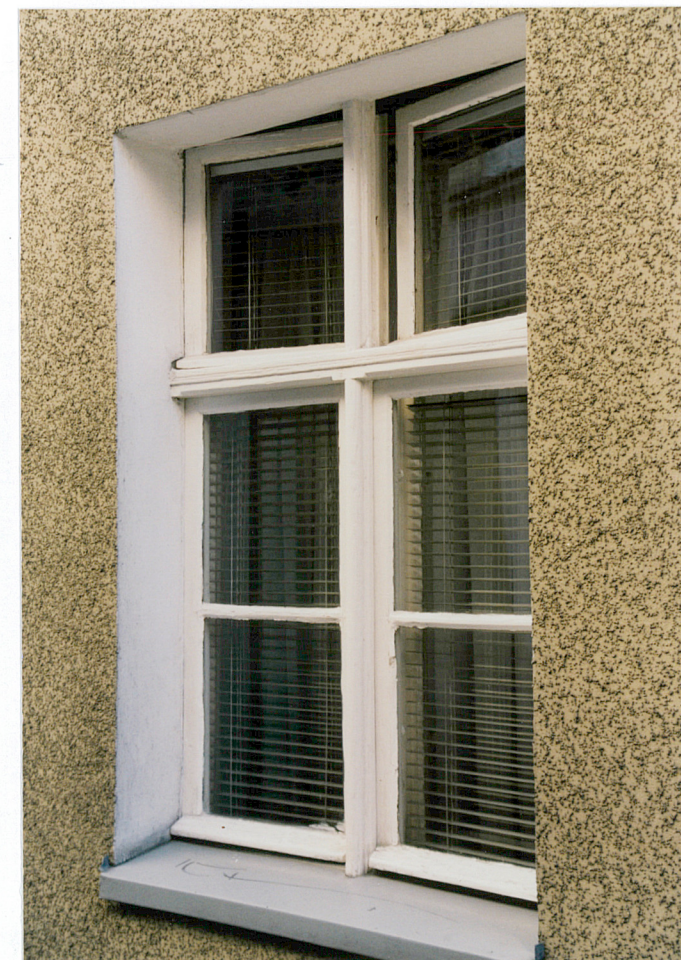
4

Okna - od strony pn.-wsch. na kondygnacji parteru dwa okna zachowane - skrzynkowe, dwudzielne, dwurzędowe, o krzyżu okiennym z dominującym ślaniem. Pozostałe okna współczesne.

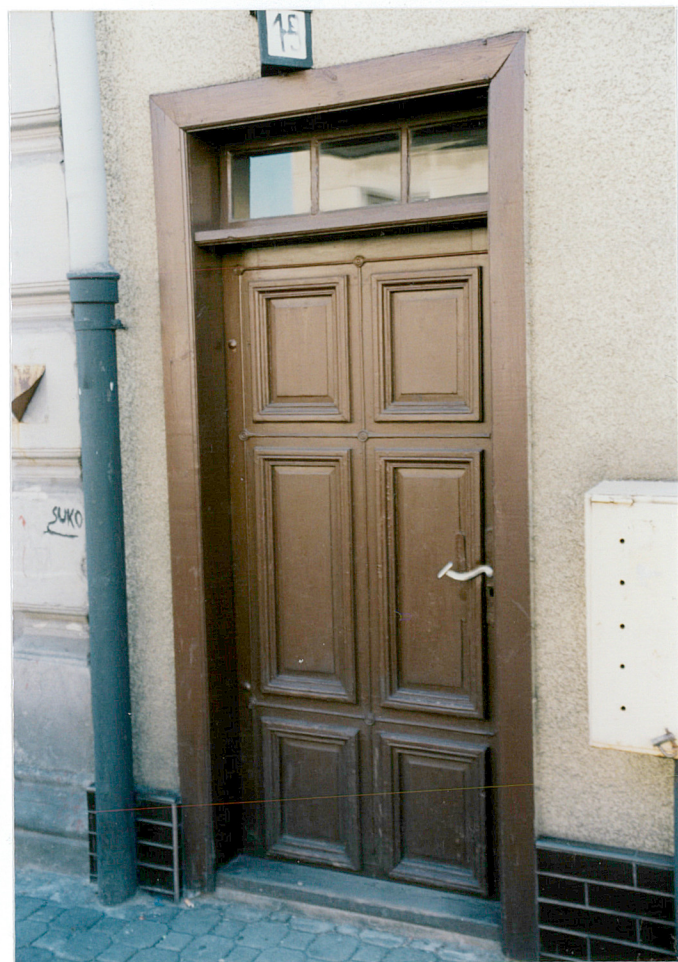
5

Drzwi - wejściowe zachowane jednoskrzydłowe, ramowo-płycinowe, z nadświetlem podzielonym pionowymi szczeblinami. We wnętrzu część drzwi zachowanych ramowo-płycinowych. Zachowane zamek skrzynkowy oraz zawiasy. Drzwi wejściowe do piwnicy jednoskrzydłowe, na zawiasach pasowych, z blachy łączonej na nity, wzmocnione ukośnie ułożonymi, krzyżującymi się pasami, dekorowane motywami „główki kwiatu”.
