KAMIENICA - DOM MIESZKALNY Z USŁUGAMI NA POZIOMIE PARTERU

L E S Z N O

Nowy Rynek nr 38

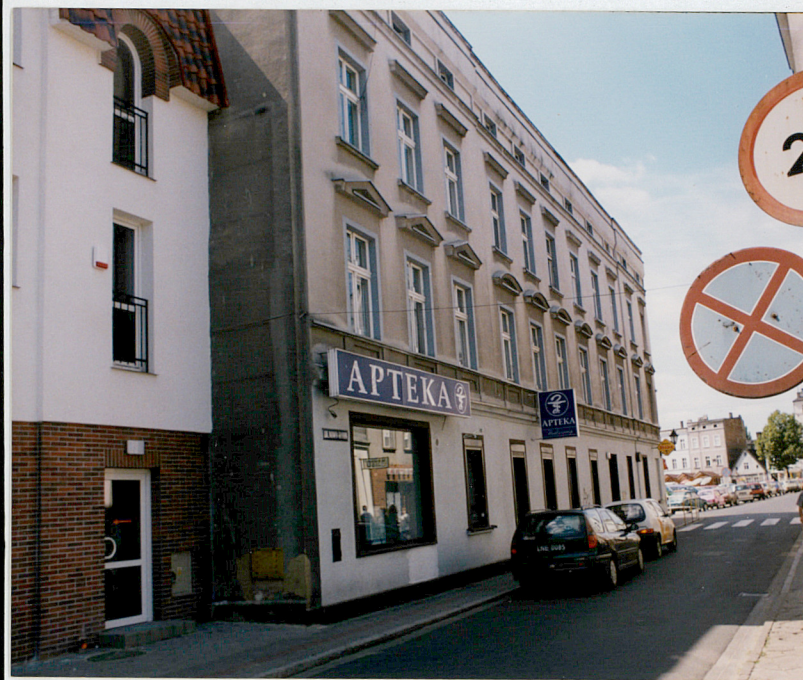
1. Widok północno-zachodni - od strony Nowego Rynku
2. Ściana północna budynku
3. Ściana południowa budynku - widok w kierunku wschodnim
4. Ściana południowa budynku - widok w kierunku zachodnim
5. Ściana południowa - obudowa drewnianej klatki schodowej
6. Okna na ścianie północnej
7. Okna na ścianie północnej
8. Drzwi frontowe - wejściowe do mieszkań - na ścianie północnej
9. Drzwi na ścianie południowej - na podwórze
10. Zejście do piwnicy
11. Wnętrze piwnicy
12. Schody z parteru na piętro (po remoncie)
13. Schody z piętra na II piętro
14. Drzwi do mieszkania - I p.
15. Drzwi do mieszkania - II p.
16. Drzwi do mieszkania II p.

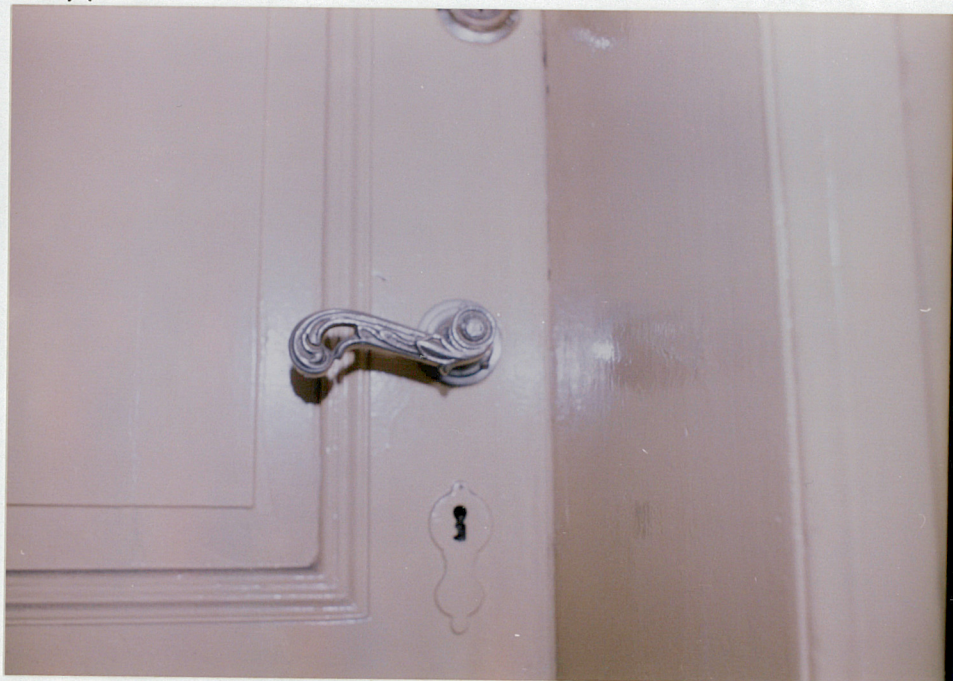
17. Klamka drzwi do mieszkania
18. Wnętrze poddasza - strych
19. Wnętrze poddasza - strych
