1. Obiekt

Kamienica - ul. Narutowicza 13

LESZNO

Nr 1191/A data 11.05.1991.

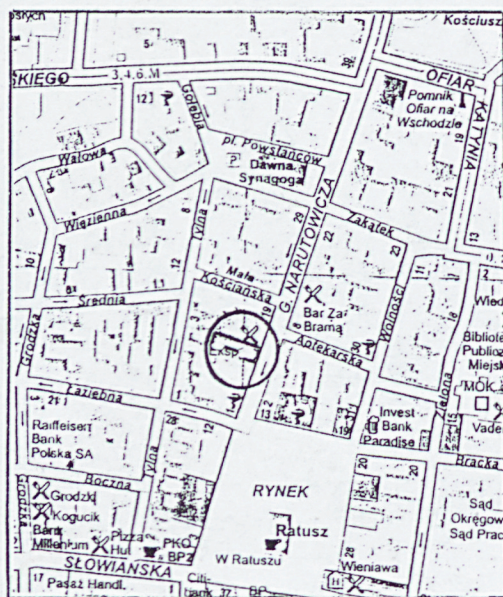
RZUT PARTERU

S - sklep  
P - pokój  
Ko - korytarz  
Kl - klatka schodowa  
Ł - łazienka  
Sk - skrytka

Rzut - obiekt założony na rzucie nieregularnym, wydłużonym w kierunku pd.-wsch. - pn.-zach., w ogólnym kształcie zbliżonym do litery „C”. Od strony pd.-wsch. - kamienica frontowa, w części środkowej budynku - oficyna, która sąsiaduje po stronie pd.-zach. z podwórzem, od strony pn.-zach. - oficyna tylna.

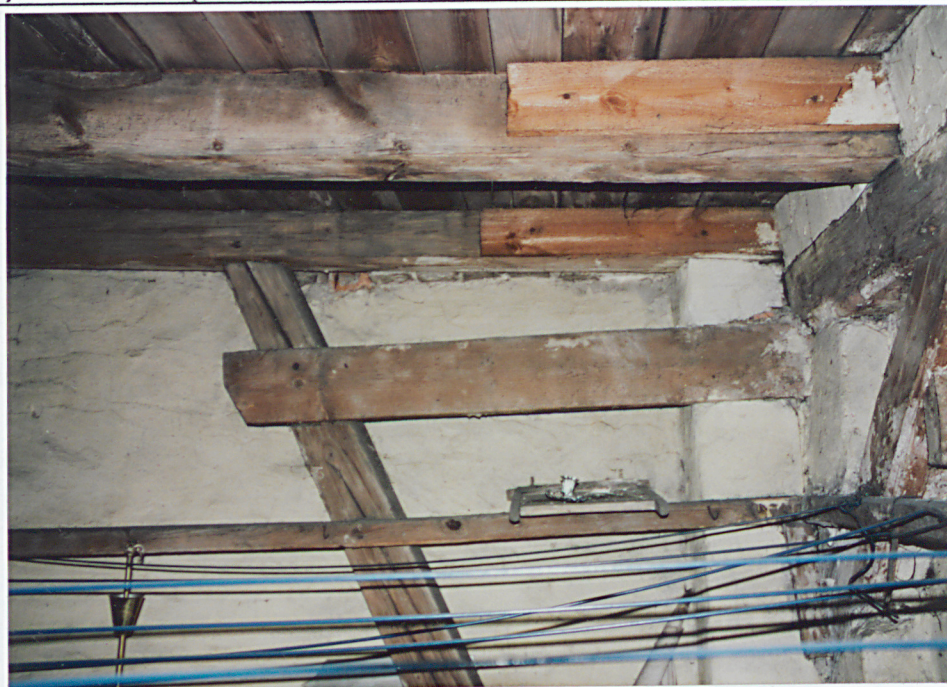
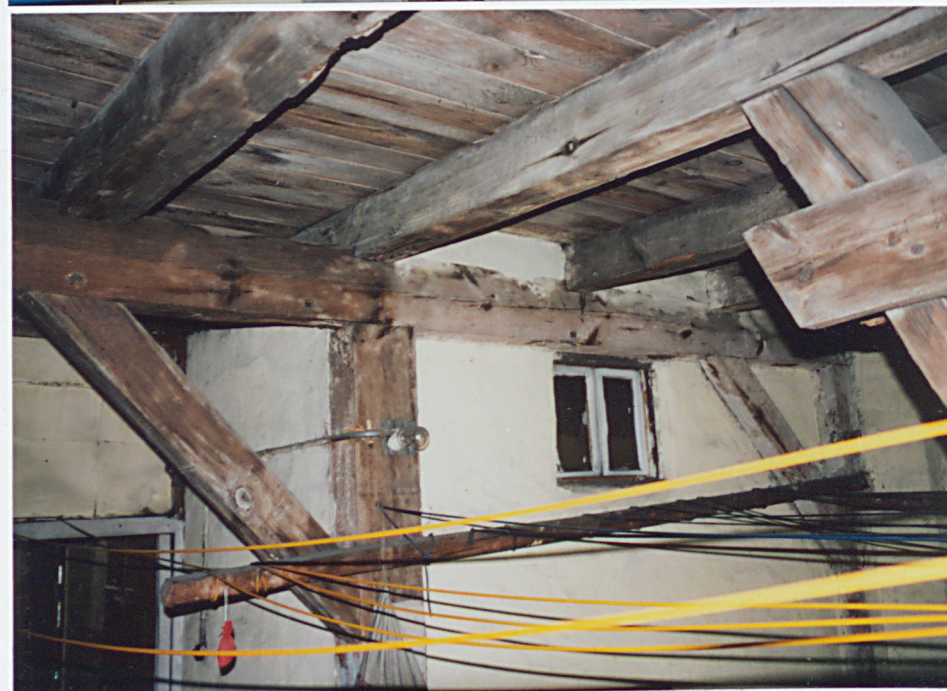
Wieżba dachowa - krokwiowo-płatwiowa, z ścianką stolcową mieczowaną, od strony frontowej ścianka kolankowa oraz zastrzały wspierające krokwie, spięte kleszczami. Krokwie spoczywają w części na ścianie murowanej wewnętrznej.

1. Elewacja frontowa
2. Gzyms pod okapem na elewacji frontowej
3. Kondygnacja parteru elewacji frontowej
4. Okno na I piętrze w części środkowej elewacji
5. Okno na II piętrze w części bocznej
6. Okno na I piętrze w części bocznej
7. Okno na I piętrze
8. Fragment elewacji na kondygnacji I piętra w części środkowej
9. Fragment elewacji na kondygnacji II piętra w części środkowej
10. Widok na podwórze w od strony pn.-zach.
11. Okno od strony podwórza w korpusie głównym
12. Widok na podwórze od strony pd.-wsch. w kierunku oficyny
13. Fragment boazerii w korytarzu wejściowym na parterze
14. Korytarz wejściowy, widok w kierunku pn.-zach.
15. Fragment balustrady przy schodach na kondygnacji I piętra
16. Fragment balustrady
17. Drzwi wejściowe do mieszkania na I piętrze
18. Drzwi w mieszkaniu
- 19,20. Fragment więźby dachowej
