1. Obiekt

STAJNIA, obecnie garaże i warsztat (21)

po 1910 r.

LESZNO

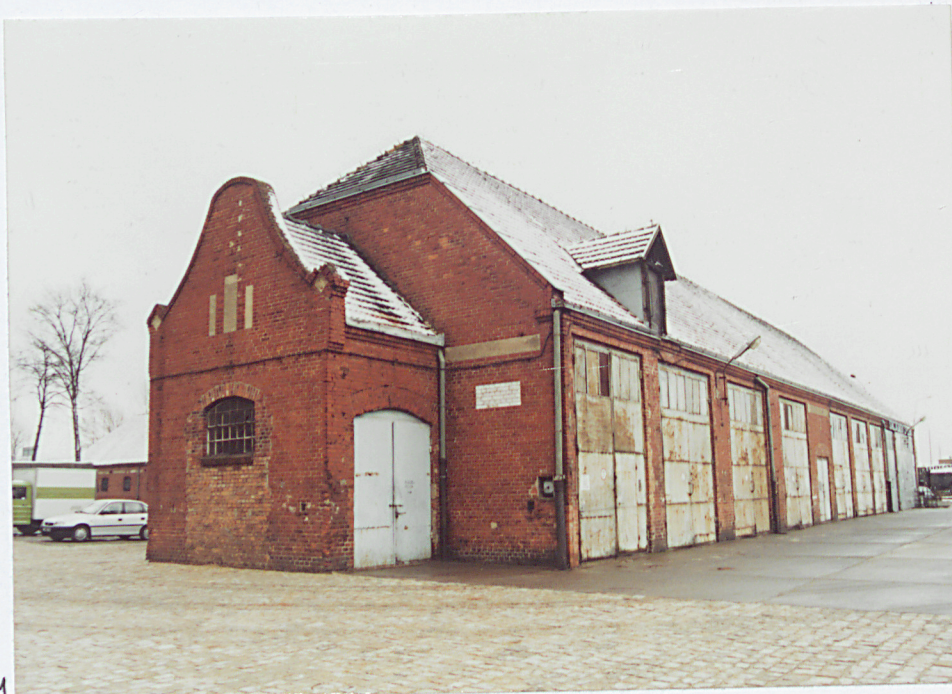
RZUT PARTERU

**Rzut** - budynek wydłużony w kierunku północ-południe, skrzydło od strony południowej połączone jest z sąsiednim budynkiem. Układ jednotraktowy, z dwoma rzędami stanowisk oraz centralnym traktem komunikacyjnym obejmującym całą długość budynku. Współcześnie zbudowane zostały poprzecznie ułożone ściany wewnętrzne. Wrota usytuowane po stronie południowej.

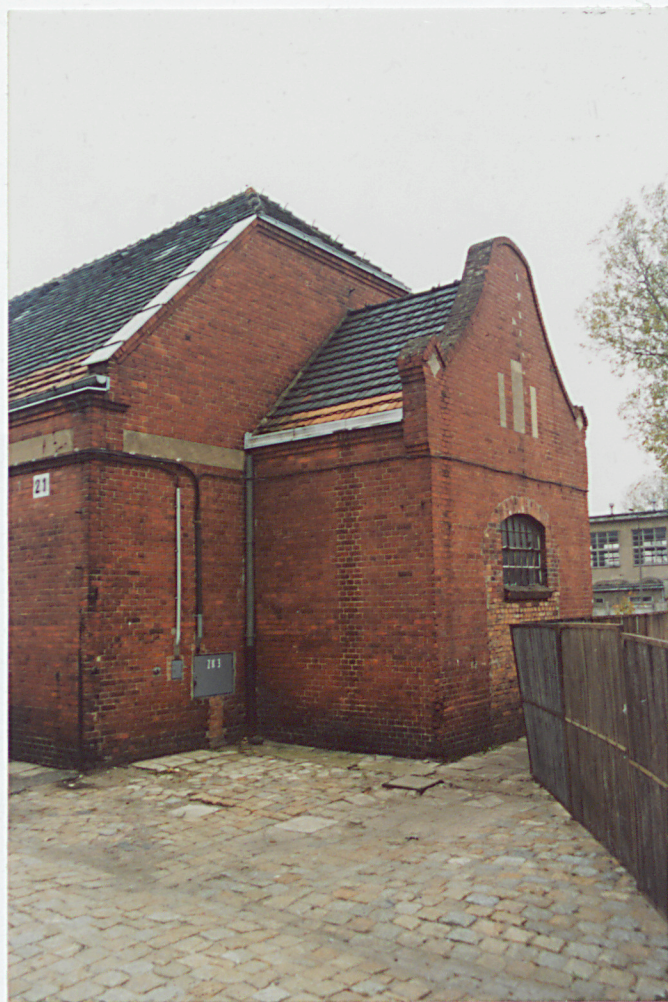
2

1. Widok w kierunku pd.-wsch.
2. Widok w kierunku pd.-zach. na elew. pn. z przybudówką
3. Widok w kierunku wsch. na część pn. elewacji zach.
4. Widok w kierunku pd.-wsch. na część pn. budynku
5. Widok w kierunku pd.-wsch. na elew. pn. oraz fragment elew. zach.
6. Widok w kierunku pd.-zach. na elew. wsch. w części pd.
7. Widok w kierunku pn.-zach. na elew. wsch. w części pn.
8. Wystawka na elew. zach.
9. Schody na poddasze
10. Fragment wnętrza na kondygnacji parteru w pomieszczeniu od strony pd. w części narożnej
11. Fragment wnętrza na kondygnacji parteru części środkowej budynku
12. Drzwi na poddaszu
13. Żłób na parterze w części wsch.
14. Fragment więźby dachowej
15. Fragment więźby dachowej oraz balustrady przy schodach
16. Fragment więźby dachowej w części narożnej budynku
