AMBULATORIUM,

obecnie biuro oficera dyżurnego PKT oraz magazyn MPS - (28)

1902 - 1910 r.

LESZNO

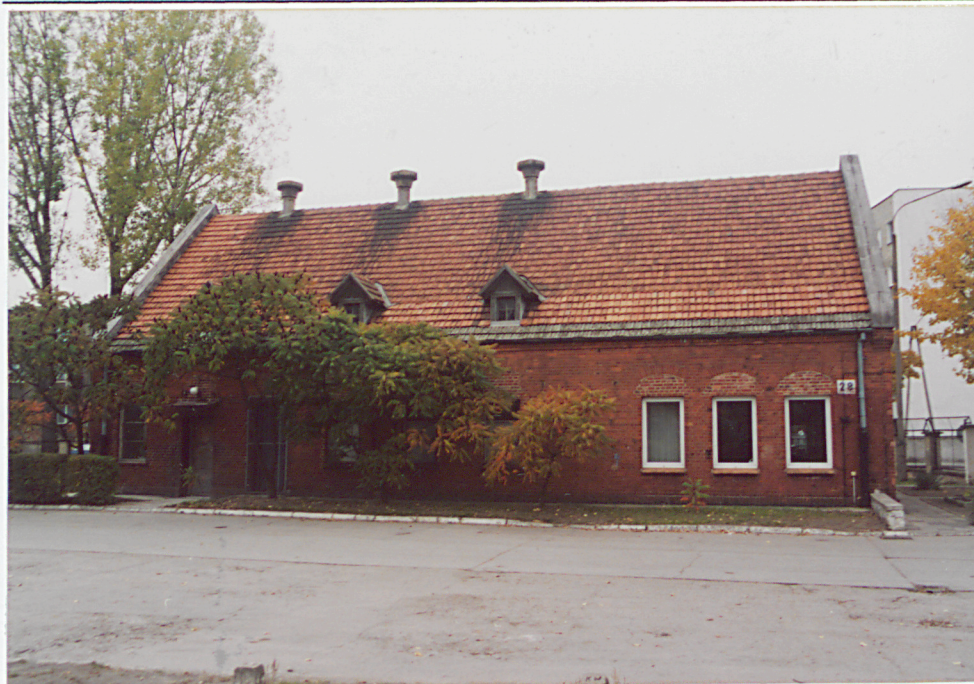
2

1. Widok od strony pd.-zach. na elewację pd. i zach.
2. Widok od strony wsch. na elewację wsch.
3. Widok od strony pn.-wsch. na elewację wsch. oraz pn.
4. Elewacja zach.
5. Widok od strony pn.-wsch. na elewację pn.
6. Widok od strony pn.-zach. na elewację pn.
7. Widok na elewację pd.
8. Lukarna na połaci dachowej od strony wsch.
9. Okna w szczycie od strony pn.
- 10,11. Widok na schody prowadzące na poddasze
12. Fragment wnętrza w pomieszczeniu w części środkowo-wschodniej
- 13,14. Fragment wnętrza poddasza z więźbą dachową

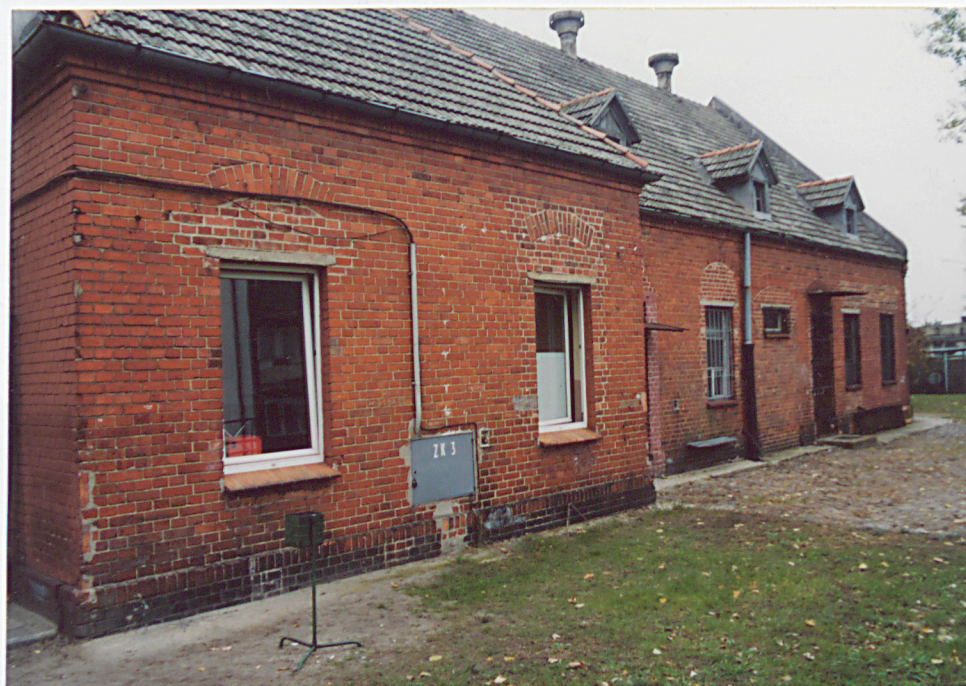
4

Elewacja zachodnia - z głównym akcentem przypadającym na narożny, prostokątny, dwuosiowy ryzalit, usytuowany od strony północnej, nakryty dachem trzyspadowym. W pozostałej części elewacja sześciosiowa, z dwoma otworami drzwiowymi usytuowanymi w części centralnej oraz czterema otworami okiennymi, z których jeden został prawie w całości zamurowany. Na połaci dachowej usytuowane są trzy lukarny. **Elewacja północna** - na kondygnacji parteru trzyosiowa, z centralnym otworem drzwiowym oraz dwoma otworami okiennymi. Od strony zachodniej przedłużona o boczną ścianę ryzalitu narożnego. W części centralnej szczytu dwa zestawione, wysmukłe otwory okienne, zamknięte łukami odcinkowymi. Elewację wieńczy gzyms ząbkowy. **Elewacja południowa** - trzyosiowa, z asymetrycznym układem otworu drzwiowego oraz dwoma otworami okiennymi. Szczyt bez otworów i elementów dekoracyjnych.

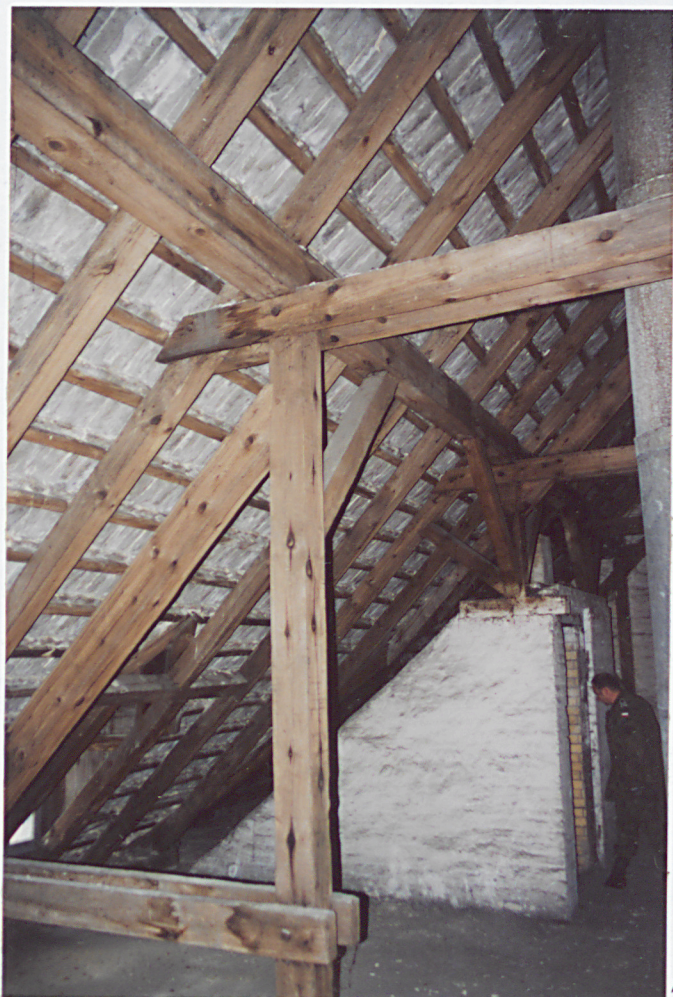
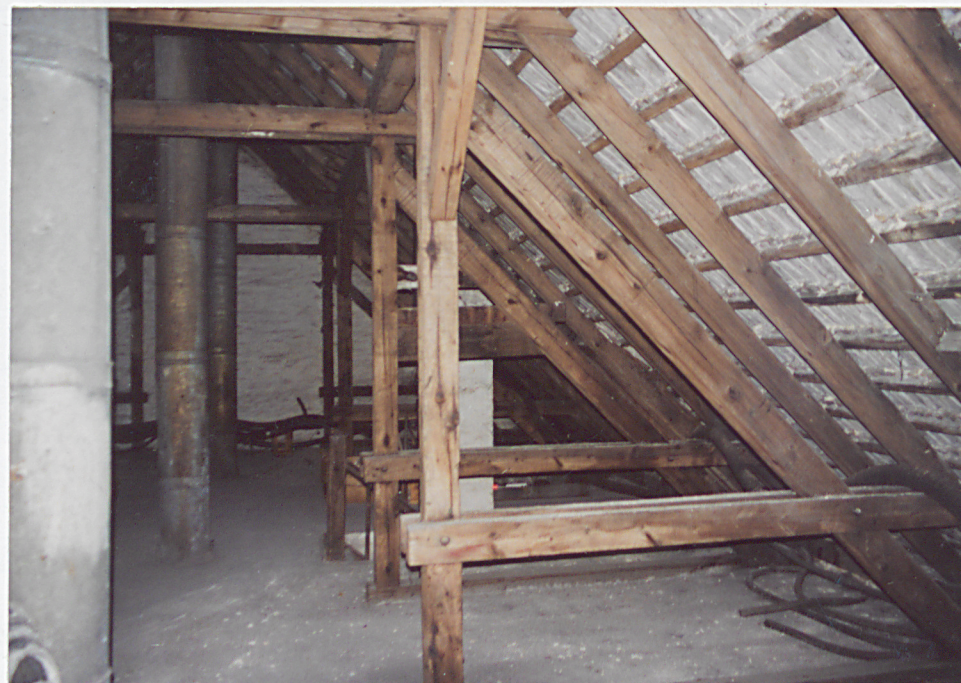
Wieżba dachowa - płatwiowo-kleszczowa, z dwiema ściankami stolcowymi, mieczowanymi. Z dwóch stron zastrzały podpierające stolce, równoległe do krokwi. Od dołu dodatkowe kleszcze spinające krokwie, zastrzały oraz stolce.
