496/1 dawny DWÓR

STANIEW

11 Zdjęcia, plan sytuacyjny, rzuty

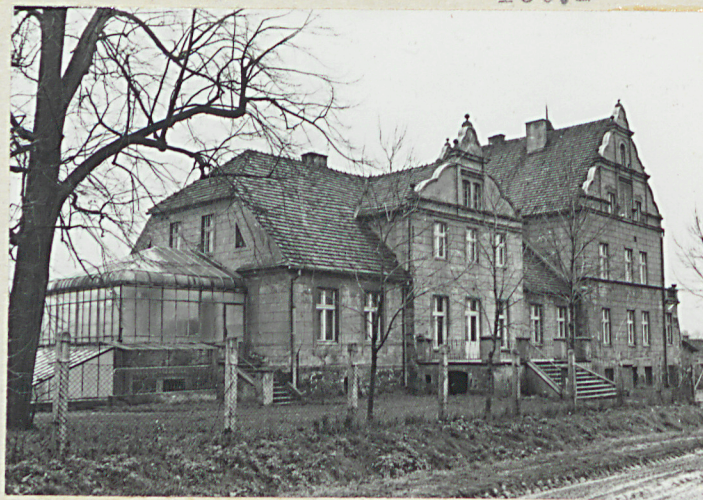
fot.2.

ELEWACJE pokryte szarym tynkiem, na nietynkowanym cokole. Fasady boniowane płasko, z wyjątkiem szczytów części pñd i szczytu zach. części pñ. Wszystkie otwory bez obramień, o narożnikach wklęsło sfazowanych /fot.12,13/. Elewacja zachodnia /fot.2,4/ : część pñd. 7-osiowa, z 3-osiowym ryzalitem /fot.4/. Na osi ryzalitu portal wejściowy /fot.10/, z drzwiami zamkniętymi łukiem półkolistym, ujętymi w pilastry o kapitelach rzymsko-jońskich, z górną częścią trzonu kanelowaną /fot.11/. Pilastry dźwigają belkowanie, na którym trójlistny fronton. Okna ryzalitu w parterze zamknięte łukiem półkolistym. /fot.13/ Nad ryzalitem szczyt z dwoma oknami o łuku odcinkowym, bliźniaczymi, ujętymi w proste pilastry. Zwieńczenie szczytu o formie trójliścia. Spławy o analogicznej formie. Na szczycie kule cementowe. Część pñ. czteroosiowa, ze szczytem podobnym jak w części pñd- lecz dwukondygnacyjnym /fot.9/. W drugiej /fot.8/ kondygnacji szczytu okienko o łuku półkolistym. Elewacja wschodnia /fot.1,3,6/: w części pñd. analogiczna do zachodniej, lecz z otworami parteru w ryzalicie zamkniętymi płasko i drzwiami bez portalowej oprawy. W połaci dachowej skośne 6-dzielne okienko. Część pñ. trójosiowa. Szczyty jak w elewacji zach. Przy elewacji południowej /fot.6/ szklarnia-oranżeria /fot.7,17/, o ścianach przechodzących łukiem w połacie przekrycia. W cokole z lewej strony drzwi do piwnicy. Półszczyt oddzielony gzymsem krytym dachówką, w półszczycie pod naczółkiem 2 okna i 2 trójkątne okienka poddaszne. W elewacji północnej wieżowa klatka schodowa, w której cokole drzwi do piwnicy i okno, a powyżej 4 kondygnacje okien. Wieża zwieńczona stromym 4-spadowym dachem łamanym i obrobionym blachą hełmem. Na szczycie ściany wybudowa imitująca wykusz, z trójkątnym szczycikiem i blendą, wsparta na wspornikach imitujących machiki. Na dachu przybudówki taras z balustradą o tralkach cementowych o przekroju kwadratowym. Po prawej stronie w parterze przybudówka z wrotami do kotłowni, nowa. We WNĘTRZU w sieni strop podzielony krzyżującymi się belkami na 9 pól obramowanych gzymsem z "wolimi oczkami" zmniejszającymi wielokrotnym malowaniem, na skrzyżowaniach belek rozetki /fot.14/. Pod oknami obudowy grzejników w formie drewnianych skrzynek o bokach z dziurkowanej blachy /fot.15/. W oranżerii stężenie w głównym węźle konstrukcji dachowej zdobione geometrycznym modernistycznym ornamentem. /fot.18/ Podobnie zdobione wsporniki pod doniczki na słupkach ścian oranżerii /fot.17/.
