OŚRODEK DOKUMENTACJI
ZABYTEKÓW W WARSZAWIE
KARTA EWIDENCYJNA ZABYTEKÓW
ARCHITEKTURY I BUDOWNICTWA

SZTAB i ARESZT ob. BUDYNEK LOGISTYKI „1”

1902-1910 r.

LESZNO

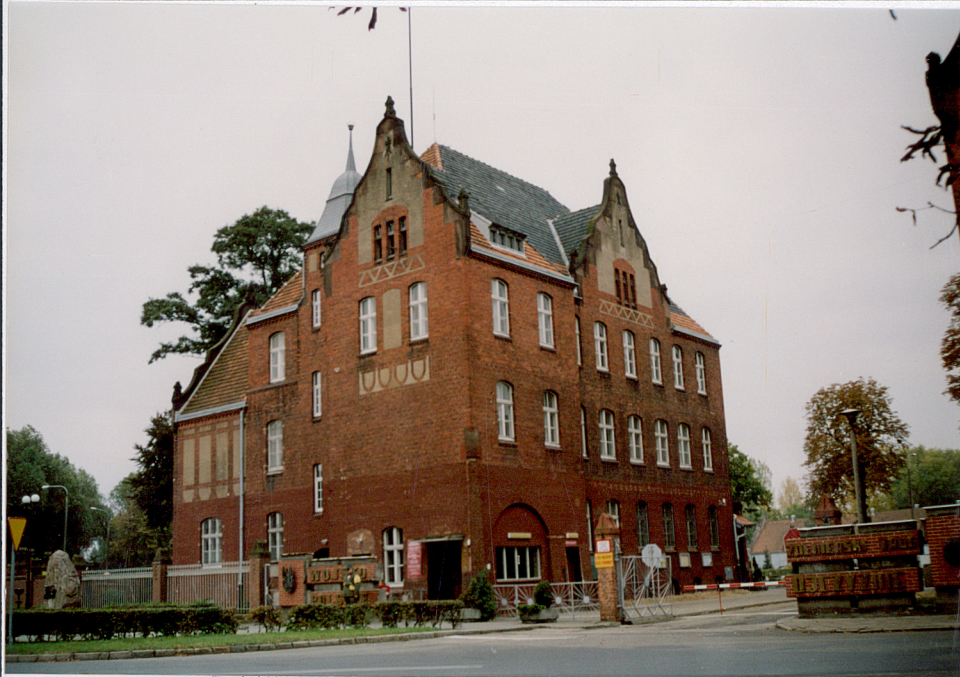
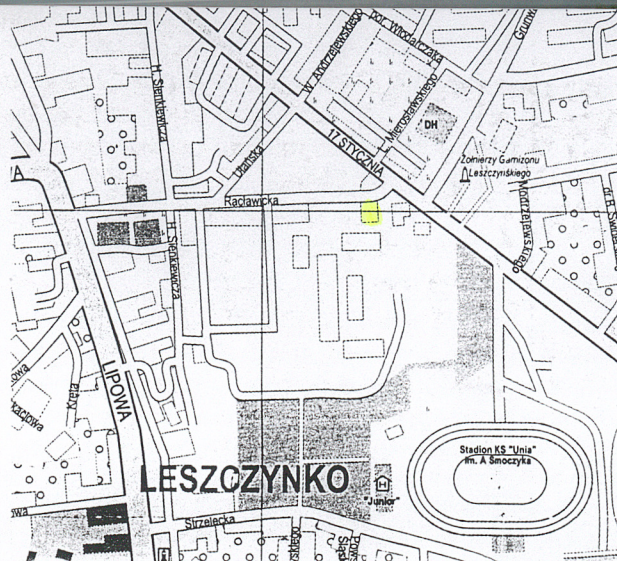
Budynek pełniący funkcje sztabu i aresztu „1” wzniesiony został w pierwszym etapie budowy koszar. Widnieje już na planach projektowych z 1902 roku.

Do czasów II wojny światowej budynek pełnił swoją pierwotną funkcję. Po 1945 roku ze względu na zmianę struktur w funkcjonowaniu jednostki wojskowej, w dawnym sztabie usytuowano logistykę i całą księgowość, a sztab przeniesiono do obiektu oznaczonego na planie sytuacyjnym numerem „2”.

W bryle zewnętrznej budynek przetrwał bez żadnych zmian, natomiast wewnątrz zostało częściowo przekształcone poprzez wydzielenie nowych pomieszczeń za pomocą ścianek działowych.

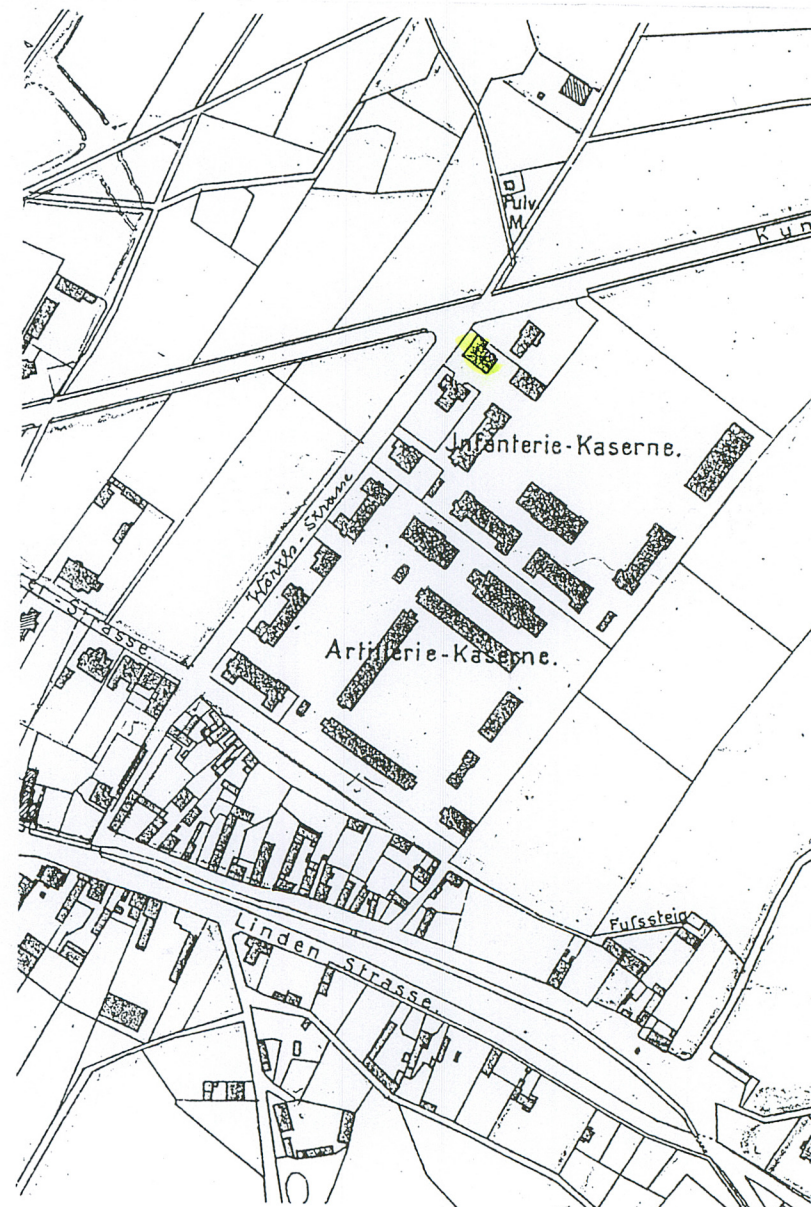
pomieszczenia
służb
dyżurnych

H = 16 m
wieża H = 17 m

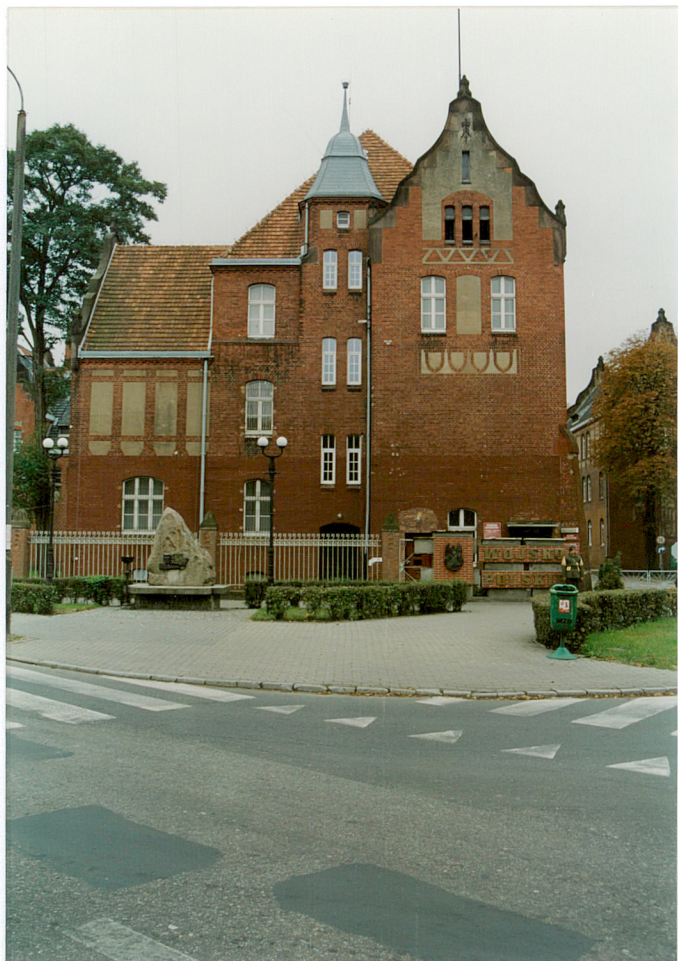
1. Sztab i areszt ob. bud. logistyki i główny księgowy -- elewacja frontowa od strony północnej
2. j.w. -- elewacja północna
3. j.w. -- elewacja północna i wschodnia

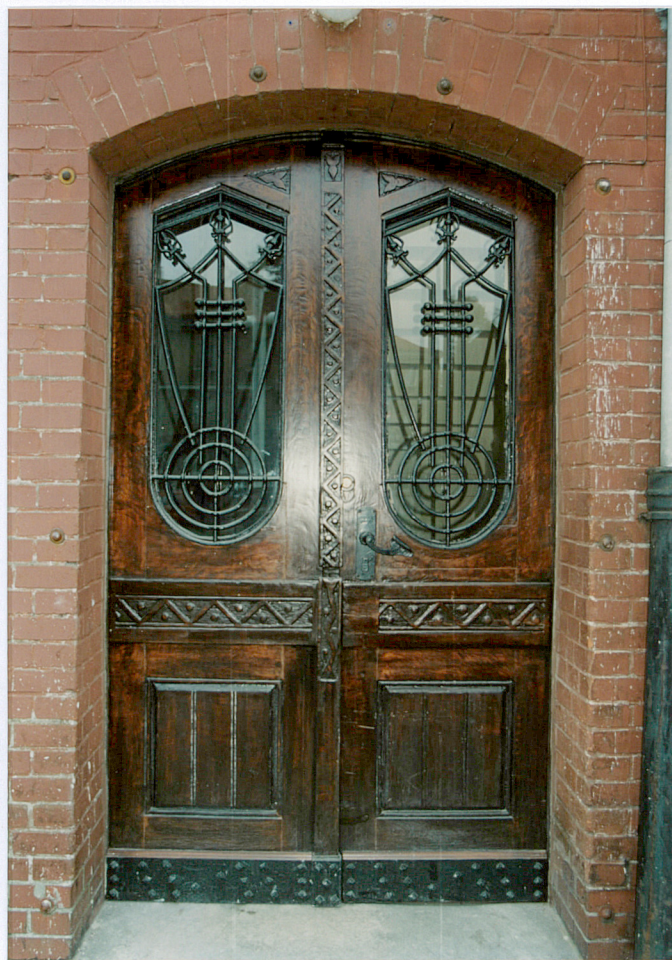
4

4. j.w. -- zwieńczenie klatki schodowej w elewacji północnej
5. j.w. -- drzwi główne
6. j.w. -- elewacja wschodnia
7. j.w. -- fragment elewacji wschodniej w kierunku północnym

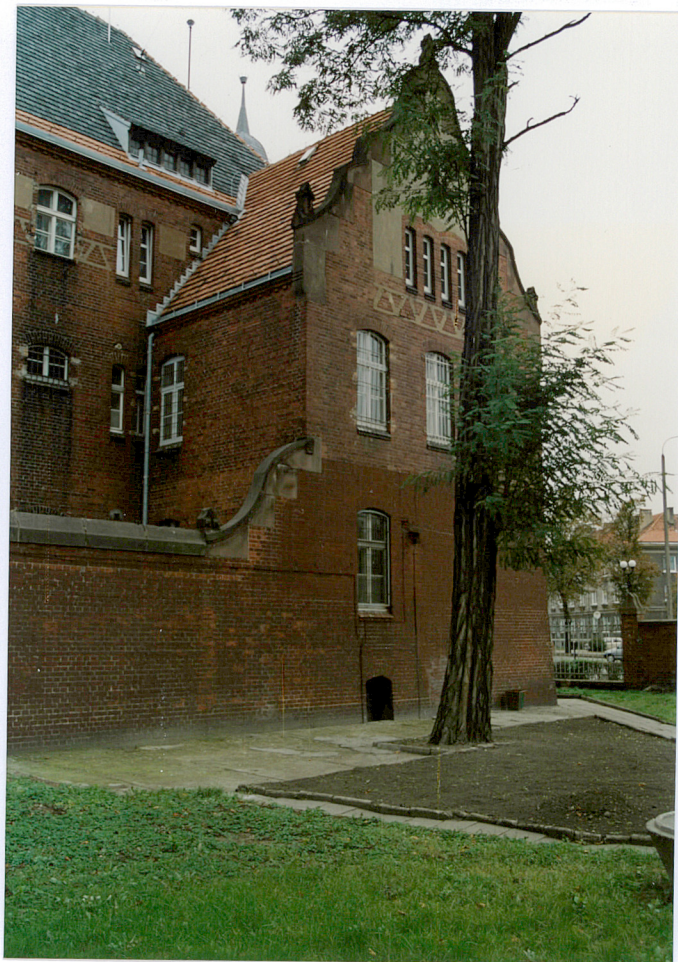
5

Drzwi zewnętrzne - w elewacji frontowej drewniane, dwuskrzydłowe, ramowo – płycinowe, zdobione geometrycznym zygzakowym fryzem, z pojedynczymi „perełkami” (analogiczny fryz zdobi listwę przyrymową); górą przeszklone szkłem białym, zabezpieczone ozdobną metalową kratą. W elewacji południowej drzwi jednoskrzydłowe opierane pionowo nabitymi klepkami.

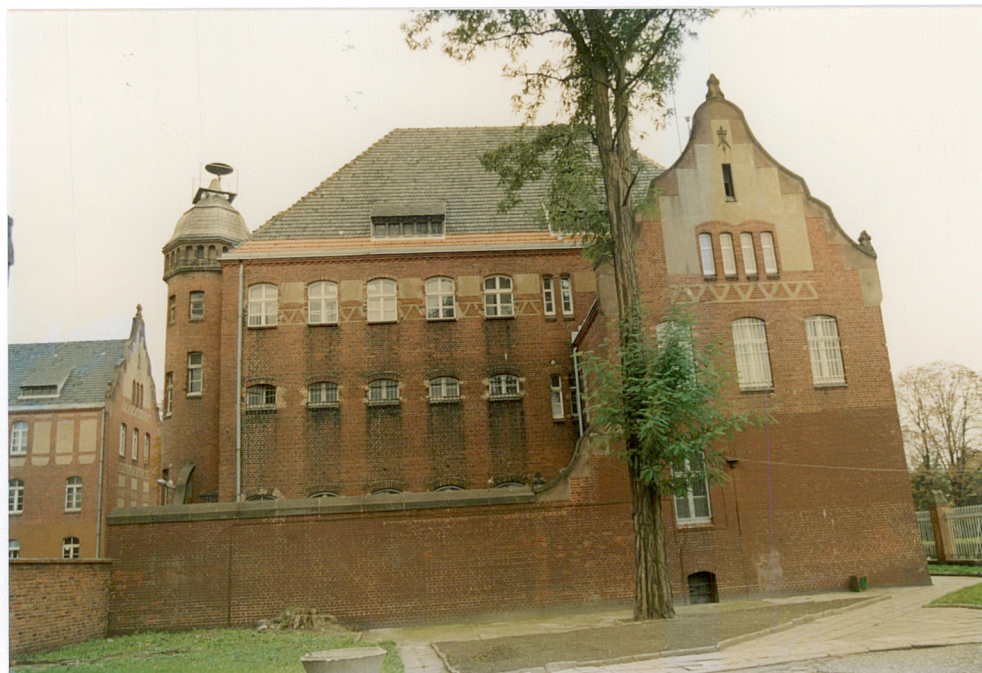
6.

ELEWACJA WSCHODNIA - III kondygnacyjna, w części północnej wysunięta w formie wydatnego ryzalitu zwieńczonego szczytem falistym, od strony południowej ujęta okrągłą wieżą, na 2/3 długości poprzedzona spacerniakiem otoczonym wysokim ceglanyim murem; korpus 6-osiowy , z dwoma typami otworów okiennych na osiach, zwieńczony gzymsem podokapowym, o skromnej dekoracji z tynkowych płycin i pasów cegieł umieszczonych pomiędzy otworami okiennymi trzeciej kondygnacji; ryzalit dekorowany bloczkami z piaskowca, sterczynkami, fryzem zygzakowym i ozdobną kotwą.

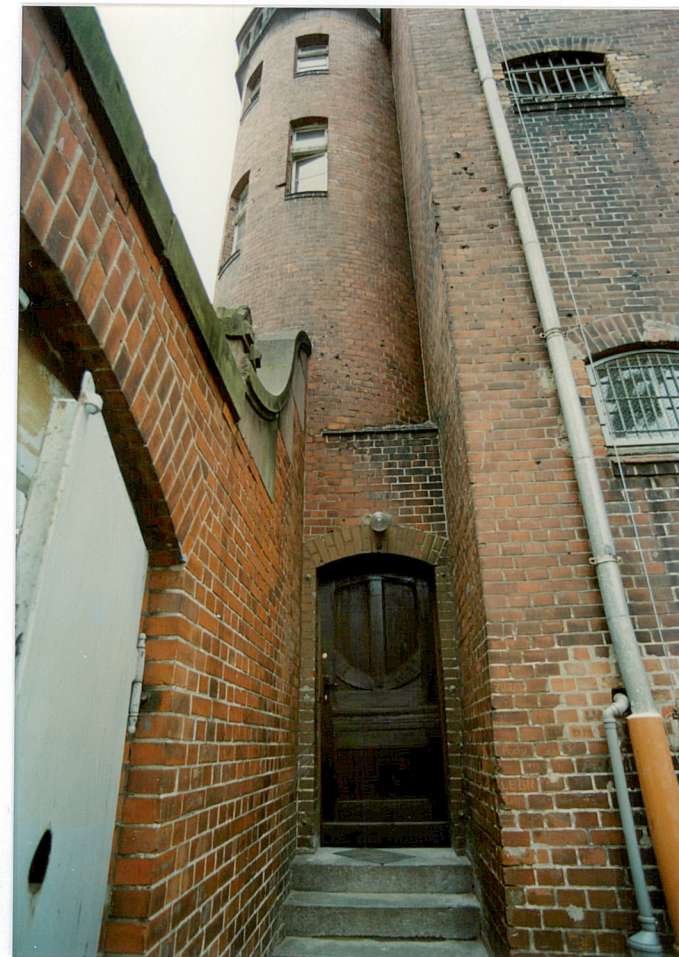
8

8. j.w. -- fragment elewacji wschodniej -- dziedziniec wewnętrzny
9. j.w. -- drzwi boczne prowadzące do wieży od strony wschodniej
10. j.w. -- elewacja południowa i wschodnia

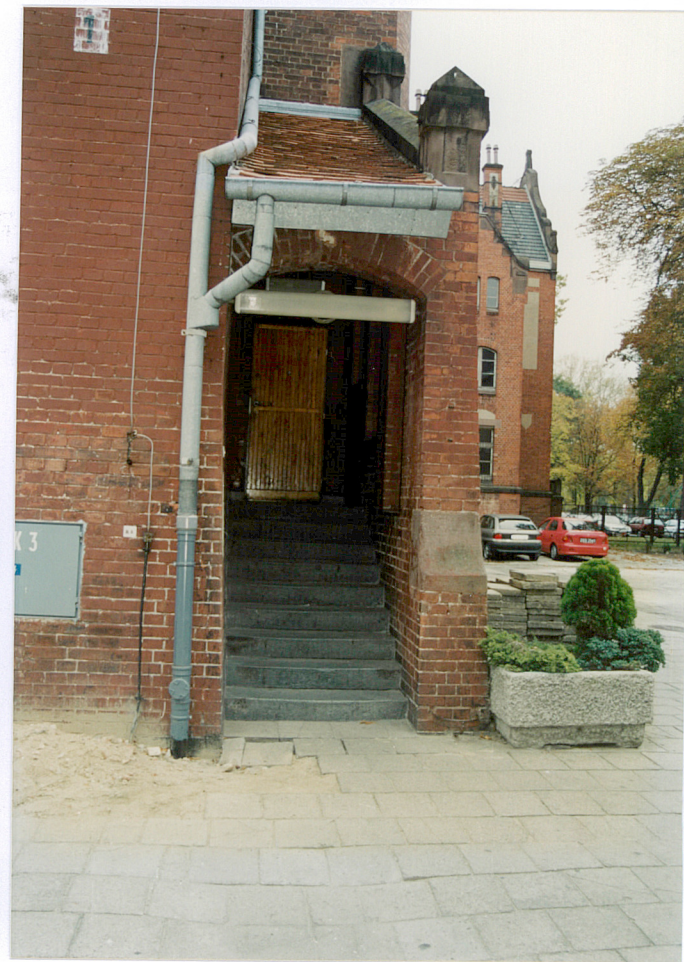
11

ELEWACJA POŁUDNIOWA – asymetryczna niejednorodna, w części zachodniej o licu pozbawionym otworów, w części środkowej w formie przeprutego oknami ryzalitowanego aneksu mieszczącego klatkę schodową, korytarze i ubikacje, w narożu wschodnim o formie kolistej wieży, która górą przechodzi w ośmiobok, zwieńczona jest fryzem arkadkowym imitującym blankowanie i nakryta cebulastym hełmem.

11. j.w. -- elewacja południowa
12. j.w. -- drzwi boczne od strony zachodniej w elewacji południowej
13. j.w. -- elewacja zachodnia i południowa
14. j.w. -- elewacja zachodnia

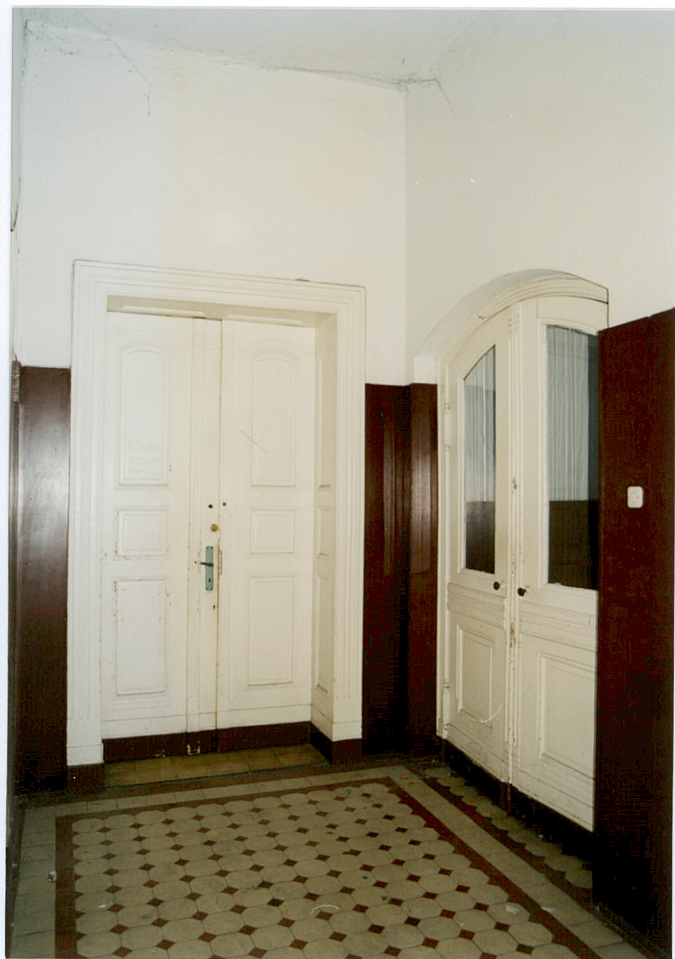
14

ELEWACJA ZACHODNIA – 8-osiowa, III kondygnacyjna, zwieńczona centralnie usytuowaną II kondygnacyjną wystawką opracowaną identycznie jak szczyty ryzalitów w elewacji północnej i wschodniej; w części północnej lico elewacji nieznacznie ryzalitowane, z widocznymi śladami przemurowań w przyziemiu (obecnie współczesne okno umieszczone w szerokiej blendzie utworzonej być może w miejscu zlikwidowanych wrót); od strony południowej elewacja zamknięta zadaszonym aneksem klatki schodowej; naroże północne i aneks wejściowy od południa ujęte ceglanyimi szkarpami.

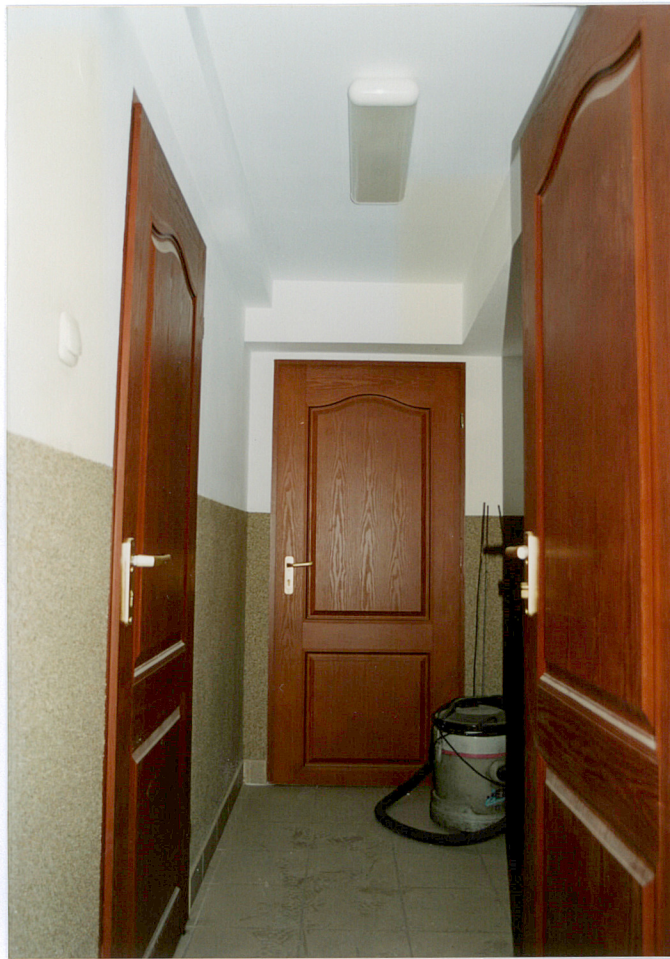
15

Stropy - w piwnicy stropy Kleina płaskie; w pomieszczeniach wyższych kondygnacji stropy ogniotrwałe, żelbetowe.

Podłogi, posadzki - w pomieszczeniach piwnicznych posadzka cementowa oraz częściowo zachowana posadzka z kafli ceramicznych; na korytarzach wyższych kondygnacji posadzki z kafli ceramicznych, (oryginalne oraz wtórne) w pomieszczeniach podłogi drewniane, częściowo kryte linoleum i płytkami PCV; na poddaszu posadzki z wylewką cementową.

15. j.w. -- piwnica
16. j.w. -- drzwi wewnętrzne
17. j.w. -- główna klatka schodowa
18. j.w. -- główna klatka schodowa
19. j.w. -- boczna klatka schodowa
20. j.w. -- boczna klatka schodowa

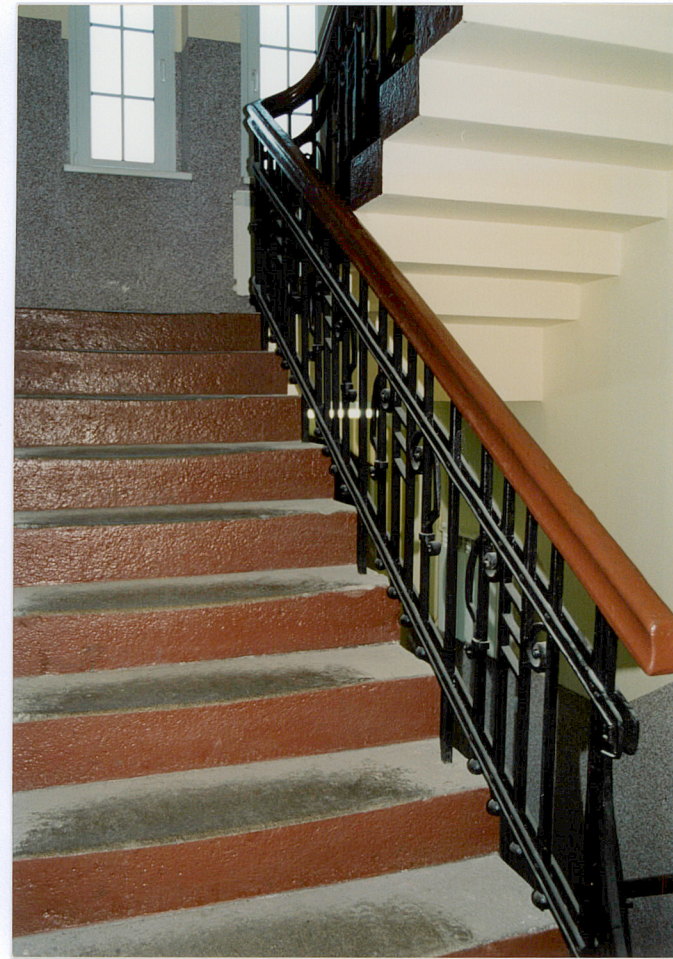
16

Drzwi wewnętrzne – prowadzące do pomieszczeń drewniane, dwuskrzydłowe i jednoskrzydłowe, ramowo-płycinowe, pełne, ze szpaletami, osadzone na zawiasach czopowych.

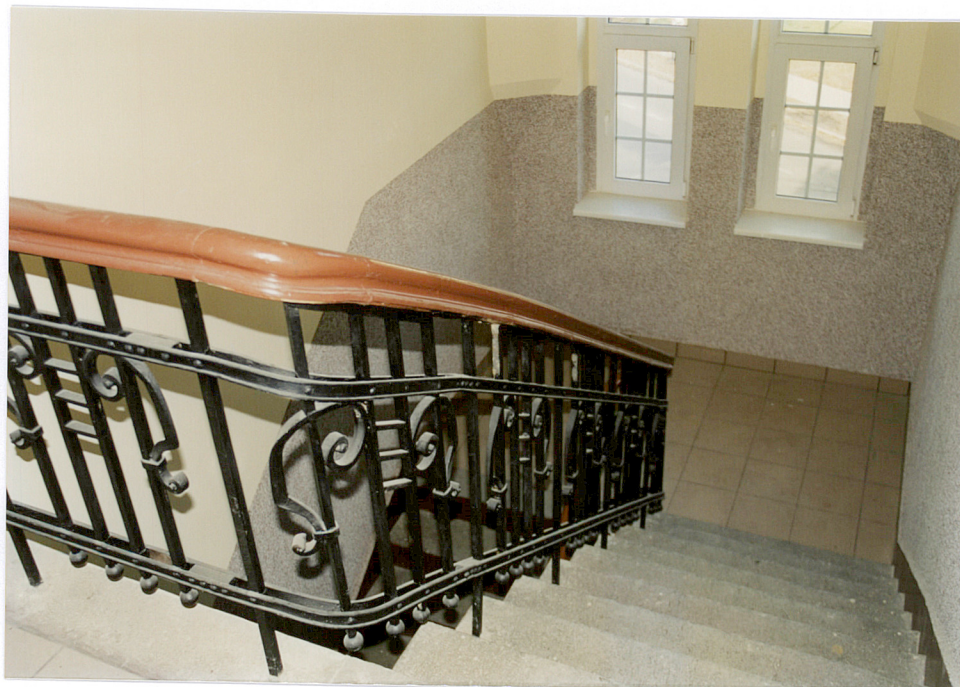
17

Schody wewnętrzne – do piwnicy granitowe, jednobiegowe, schody główne z parteru na piętra dwubiegowe powrotne, granitowe pełne ze stopnicami i podstopnicami, z metalową, ażurową balustradą zdobioną skręconymi ślimacznikami i drewnianą profilowaną poręczą; schody boczne w wieży granitowe, policzkowe kręcone z duszą, z metalową ażurową balustradą w formie prętów z nałożoną geometryczną dekoracją.

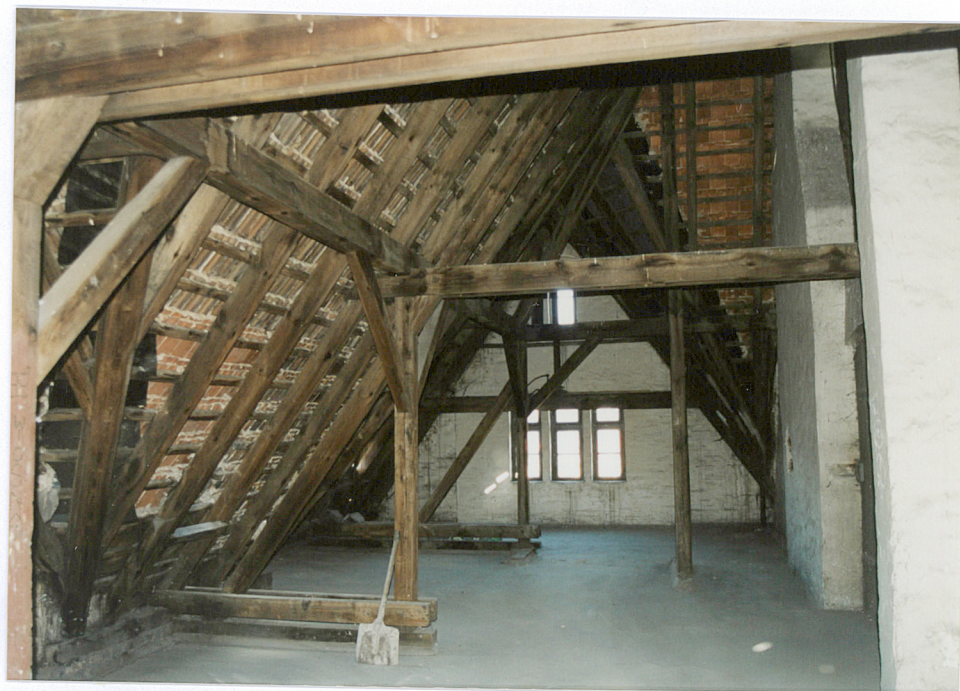
21

21. j.w. -- korytarz na parterze
22. j.w. -- więźba dachowa korpusu
23. j.w. -- więźba dachowa korpusu
24. j.w. -- więźba dachowa korpusu

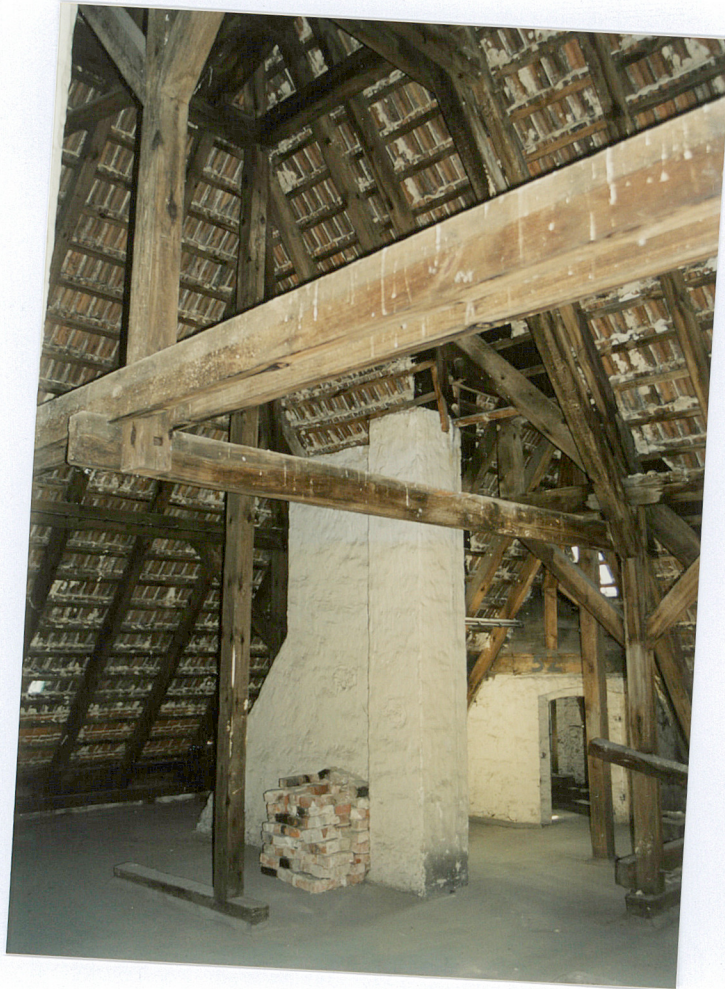
22

Więźba dachowa - płatwiowo – kleszczowa wsparta na ścianach stolcowych wzmocnionych mieczami
