1. Obiekt

DOM MIESZKALNY

LESZNO

Rynek 6
64-100 Leszno

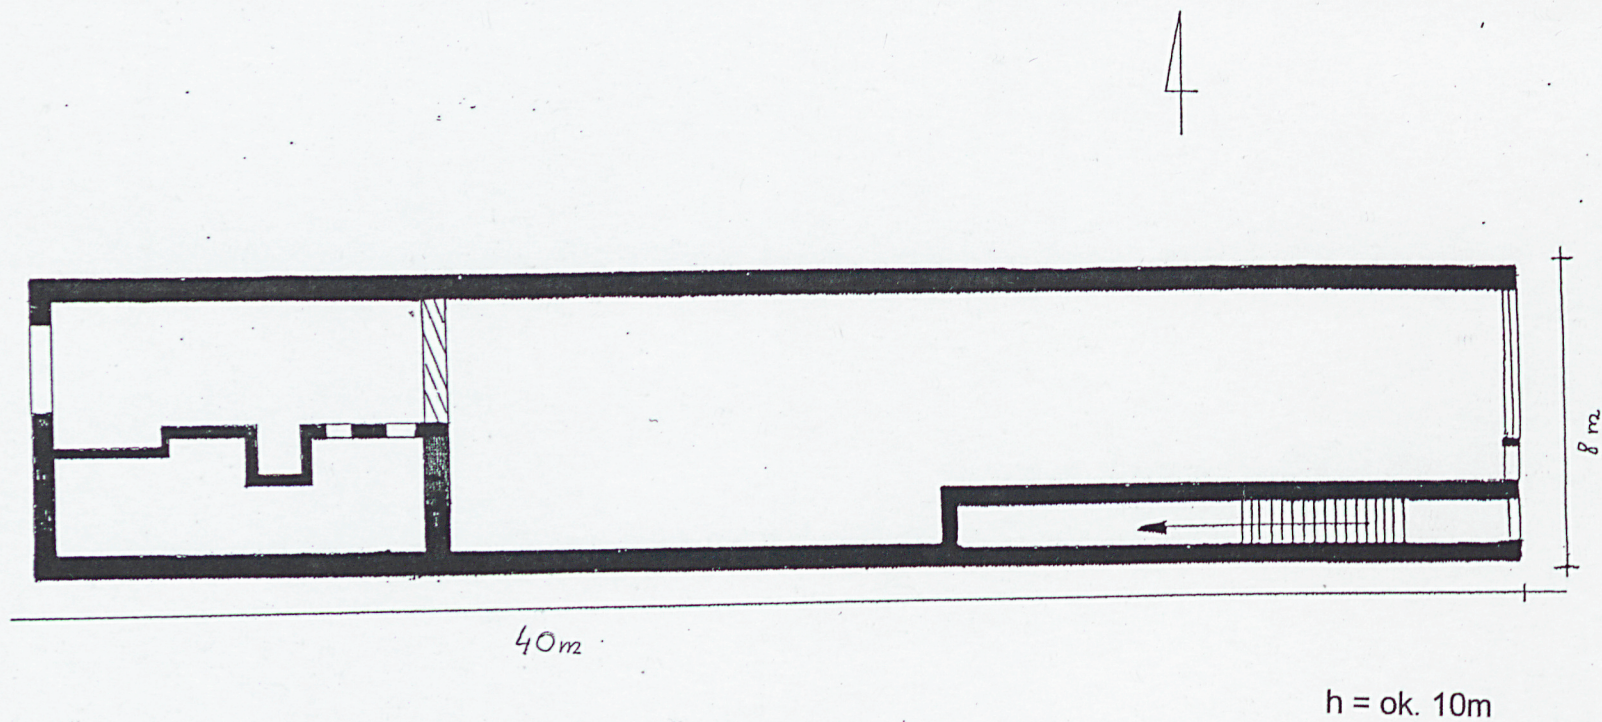
Plan kondygnacji parteru budynku, rys. Paulina Surdyk

Rzut. Budynek główny wzniesiony na planie wydłużonego prostokąta o wymiarach 8 x 28 m. Układ pomieszczeń w budynku frontowym dwutraktowy, z podziałem biegnącym wzdłuż budynku. Na parterze mieści się wąska sień z klatką schodową ze schodami prowadzącymi na piętro, resztę powierzchni budynku stanowi przestrzeń sklepu. Na piętrze zachowana w niezmienionym układzie przestrzeń klatki schodowej, oraz pomieszczenia – mieszkalne od frontu budynku i w tylnym trakcie, a także kuchnia i łazienka w oficynie. reszta pomieszczeń powstała współcześnie poprzez podział ściankami działowymi.

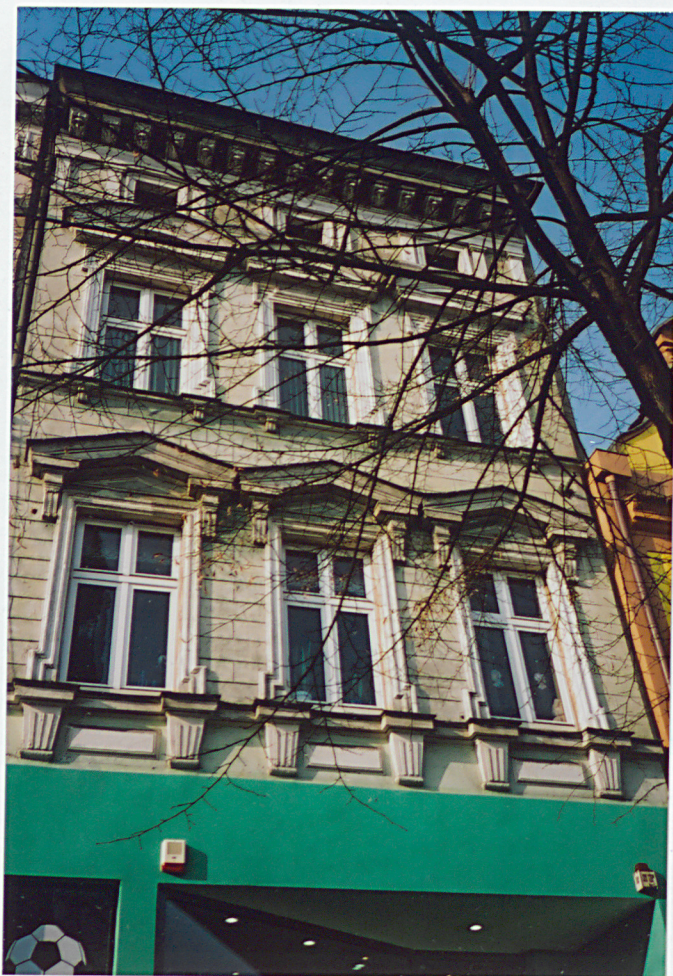
1. Elewacja frontowa budynku głównego
Wkładkę założyła Paulina Surdyk, 2003r.

Elewacje. Elewacja frontowa trójosiowa, kondygnacje oddzielone są od siebie gzymsami prostymi. Cokół elewacji frontowej pod otworem okna wystawowego i przy narożach wyłożony cegłą klinkierową. Na kondygnacji I piętra elewację zdobi boniowanie. Okna pierwszego i drugiego piętra otoczone profilowanymi opaskami z uszakami u góry i dołu w oknach na drugim piętrze i tylko w dolnej części okien na pierwszym piętrze. Nad oknami wspierają się, na konsolkach ozdobionych liściem akantu, trójkątne na pierwszym i łukowe na drugim piętrze, naczółki. Pod gzymsem I piętra wsporniki, a między nimi prostokątne płyciny. Gzyms pod oknami II piętra wsparty na konsolkach z nałożonym liściem akantu.

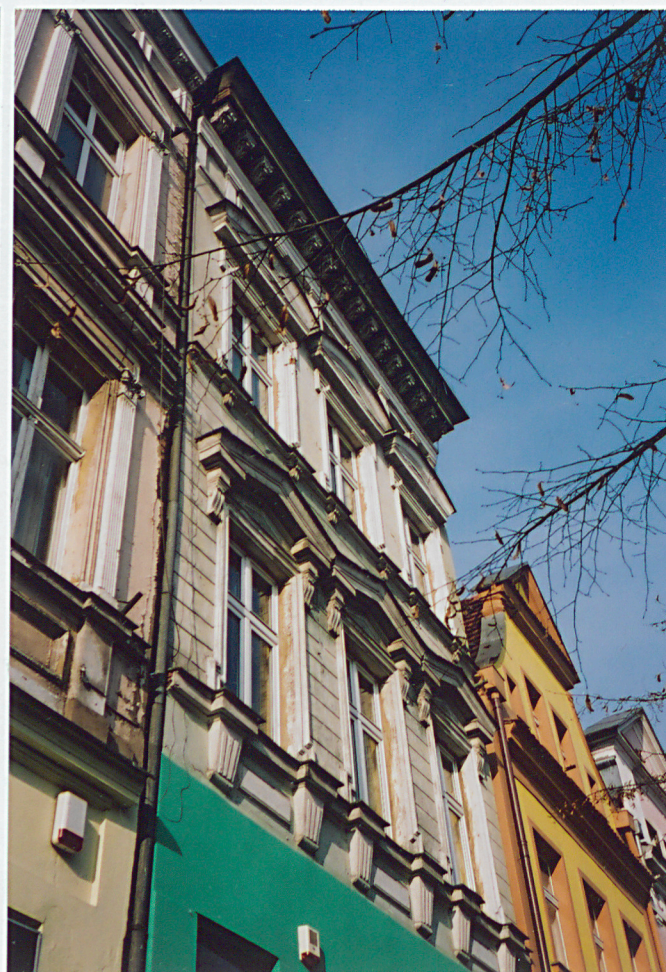
2. Piętro elewacji frontowej

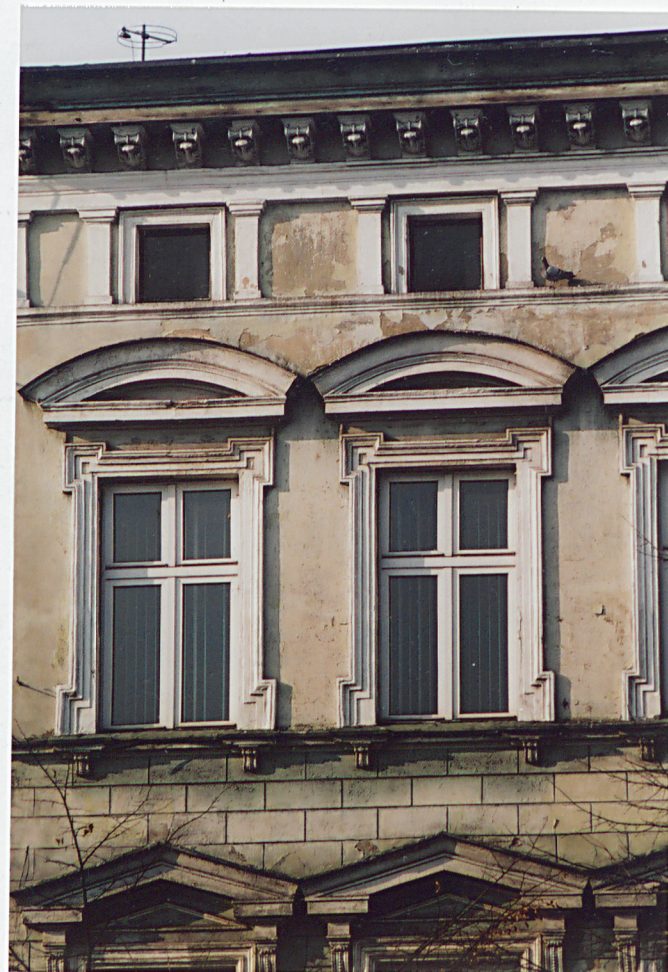
3. Okno na elewacji frontowej budynku głównego

Okna w elewacji frontowej i tylnej budynku głównego wykonane są z PCV, zespolone, dwupoziomowe czteropodziałowe. Na kondygnacji II piętra w elewacji tylnej zachowały się okna drewniane skrzynkowe, dwuskrzydłowe, dwupoziomowe z nadświetleniem, czteropodziałowe. Okna w oficynie wykonane z PCV, zespolone dwudzielne, o podziale horyzontalnym. W budynku od ul. Tylnej okna drewniane, pojedyncze, bez podziałów. Drzwi wejściowe do budynku oraz drzwi na kondygnacji I piętra drewniane płycinowe. W mieszkaniu na I piętrze drzwi płycinowe, dwuskrzydłowe z przeszklonymi środkowymi płycinami, z zachowanymi mosiężnymi okuciami i klamkami. Brama wejściowa od ul. Tylnej drewniana, drzwi dwuskrzydłowe, o konstrukcji drewnianej.

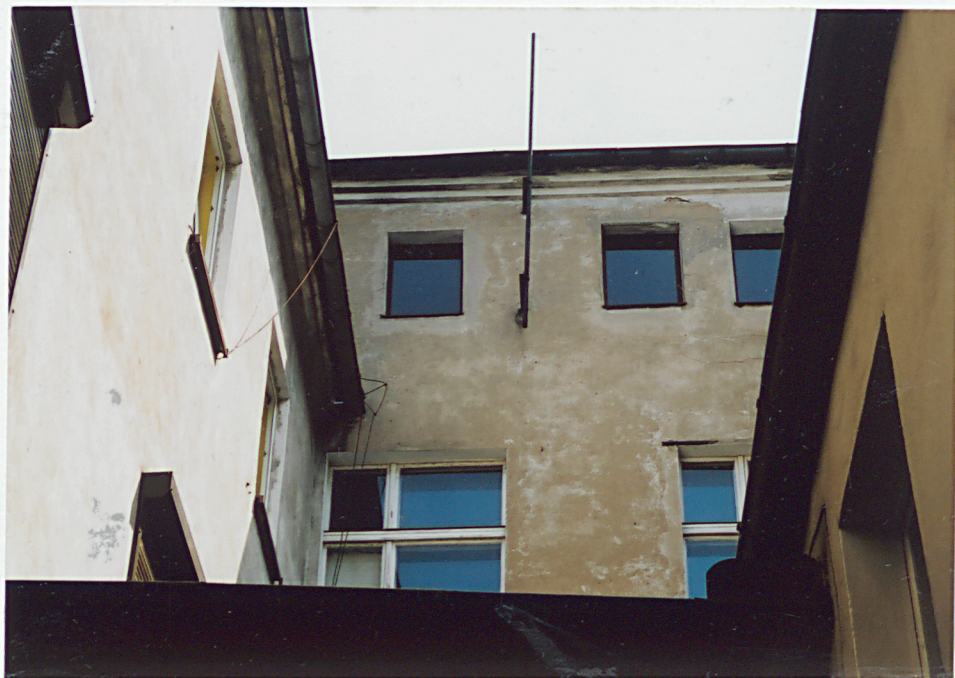
4. Oficyna- widok od wnętrza podwórza

Elewacja oficyny z oknami na kondygnacji piętra i poddasza, na parterze brak otworów okiennych.

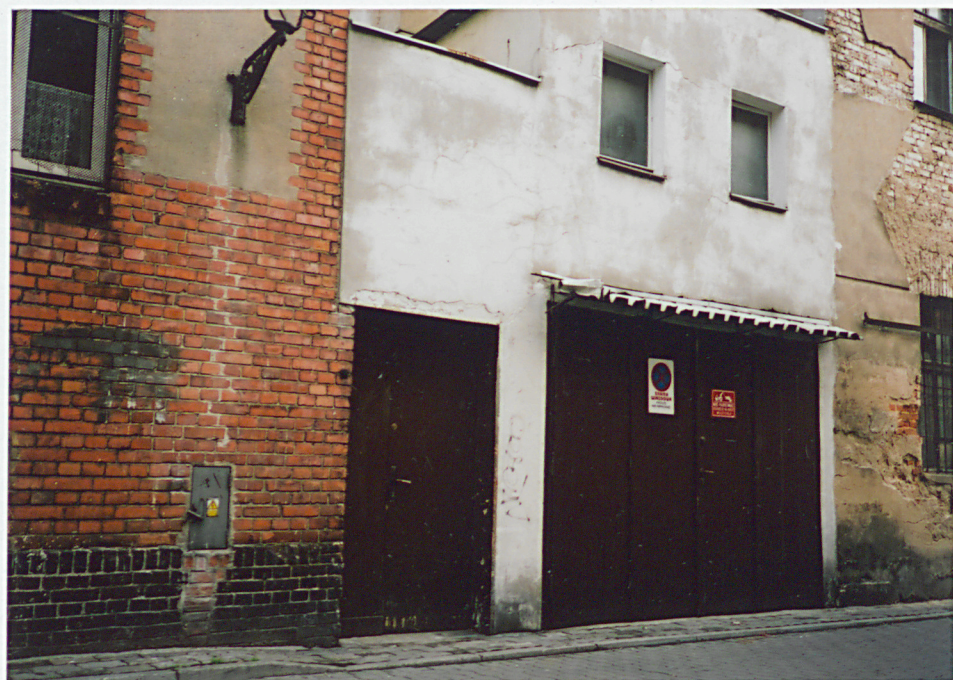
6. Budynek garażowy od ul. Tylnej

Elewacja budynku od strony ul. Tylnej, od strony budynku nr 5 w kondygnacji parteru z brama garażową, nad którą umieszczone są dwa okna. Z drugiej strony dobudowany jest niższy, jednokondygnacyjny budynek z braną wejściową do oficyny.

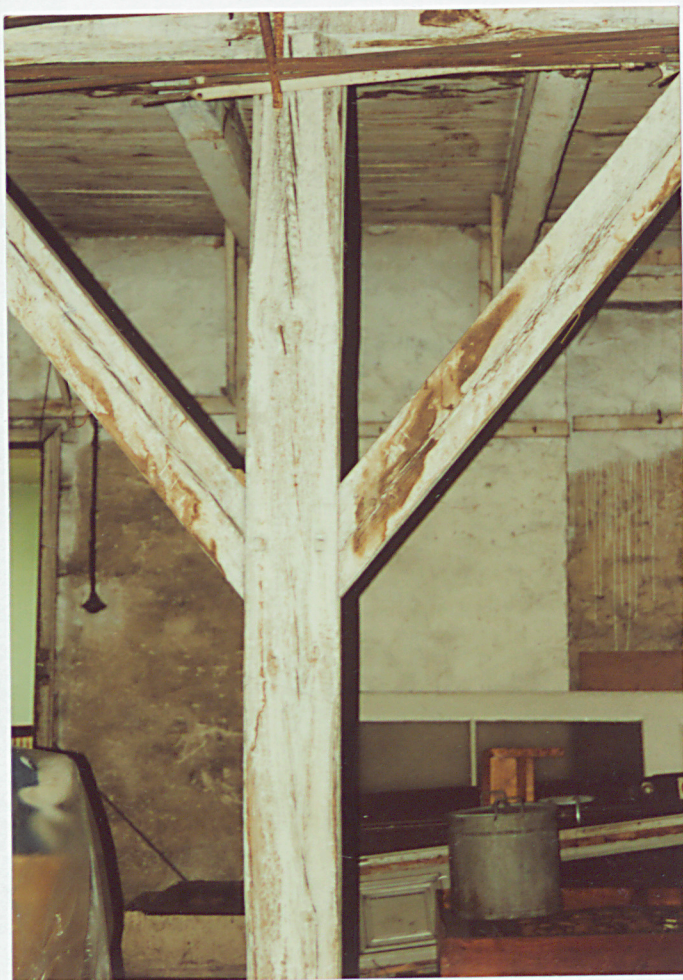
7. Konstrukcja więźby dachowej w budynku głównym
Wkładkę założyła Paulina Surdyk, 2003r.

Piwnica budynku głównego jest przesklepiona odcinkowo, natomiast oficyna jest niepodpiwniczona. Na kondygnacjach obu budynków występują stropy drewniane belkowe z podsufitką. Więźba dachowa jest drewniana o konstrukcji krokwiowej z płatwią pośrednią. Zarówno budynek główny, jak i oficyna mają dach płaski kryty papą na odeskowaniu.

20. Najpilniejsze postulaty konserwatorskie - Konieczna bieżąca renowacja pokrycia dachu. - Należy bezwzględnie zachować drewniany odcinek klatki schodowej i zachowane wyposażenie wnętrza na pierwszym piętrze. - uzgadnianie prac przy elewacjach i bryle z Wojewódzkim Konserwatorem Zabytków.

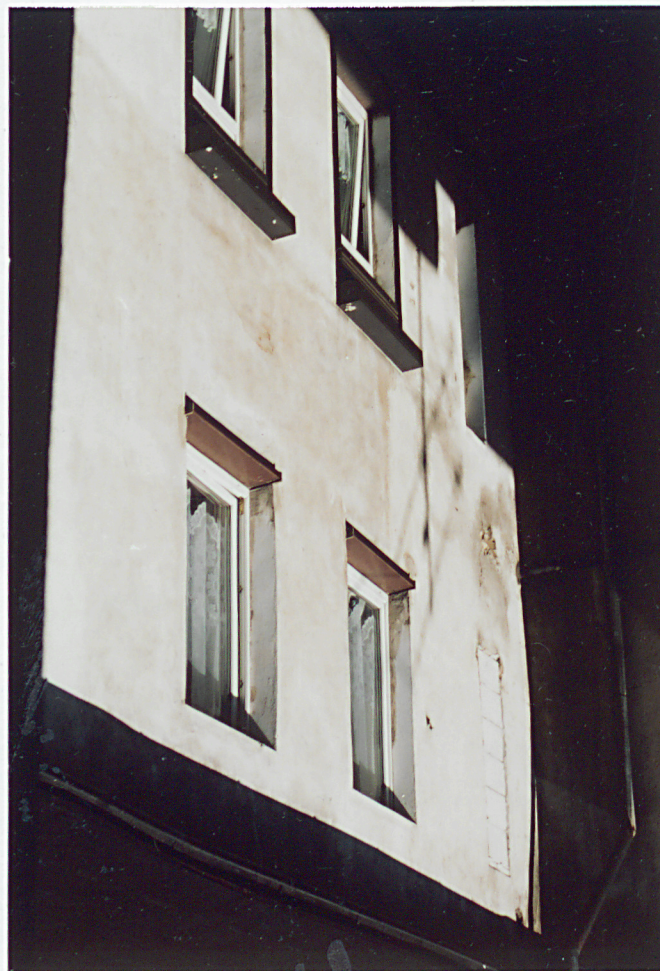
8. Okna na elewacji oficyny

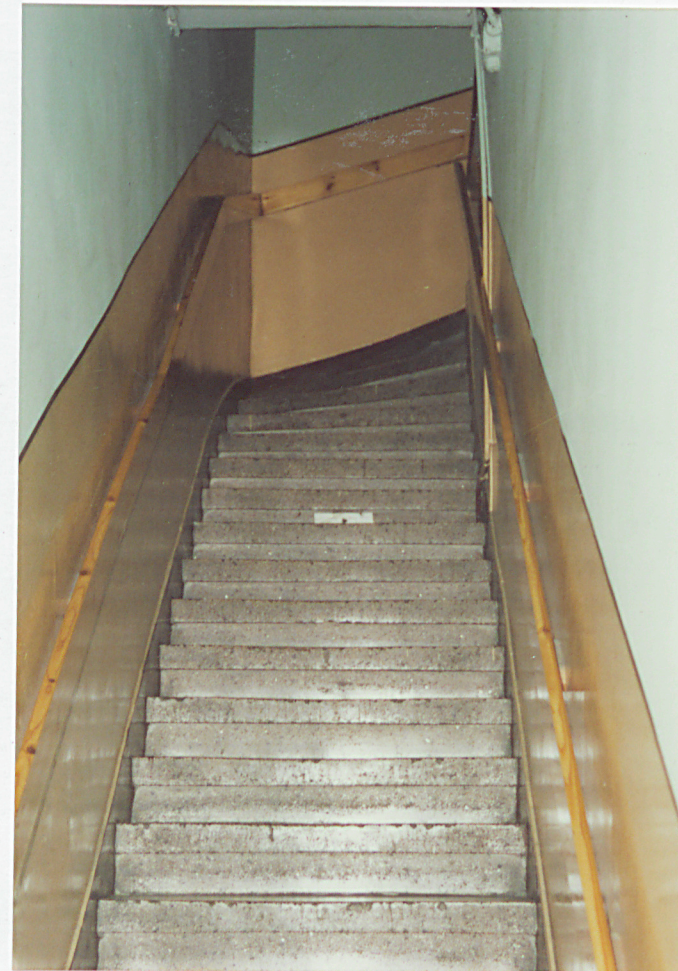
9. Schody prowadzące na piętro budynku

Posadzka na parterze obu budynków wykonana jest z płytek ceramicznych. Podłogi na wyższych kondygnacjach są drewniane z desek, w pomieszczeniach traktu tylnego I piętra drewniany parkiet, w pomieszczeniach kuchennych i łazience- mieszczących się w oficynie położone są płytki ceramiczne. Stopnie zewnętrzne betonowe. Schody wewnętrzne na odcinku od parteru do I piętra betonowe obłożone lastryko, jednobiegowe proste, na wyższych kondygnacjach drewniane dwubiegowe, łamane ze stopniami zabiegowymi opartymi na belce policzkowej z balustradą tralkową.

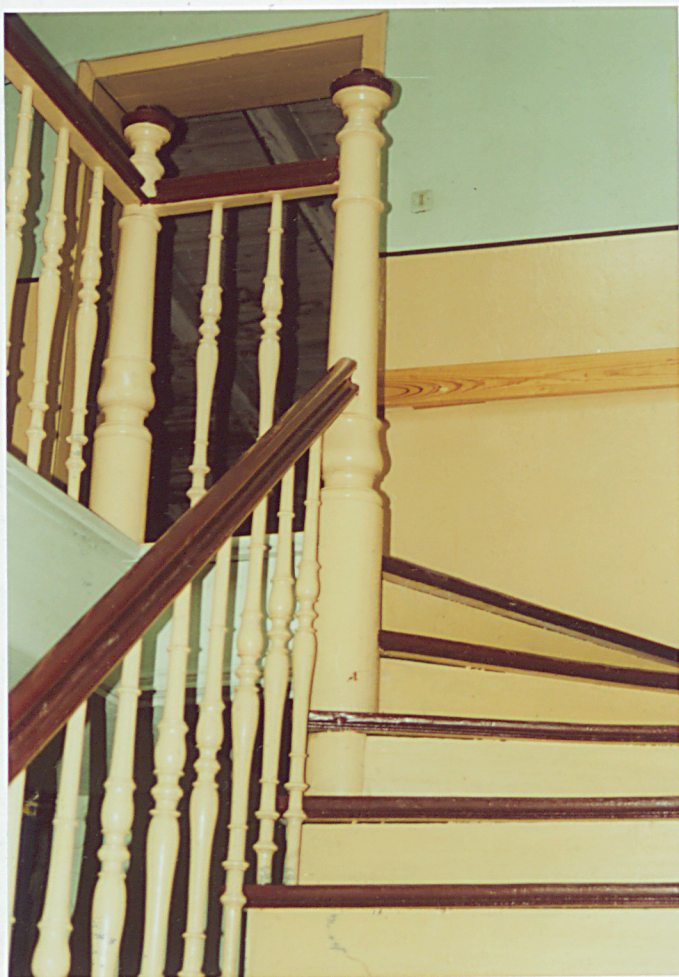
10. Balustrada schodów prowadzących na poddasze

Wyposażenie. Na piętrach zachowała się klatka schodowa z drewnianymi schodami i balustradą tralkową. Na piętrze w pomieszczeniu w tylnym trakcie budynku zachowała się stolarka drzwiowa- drzwi wejściowe do mieszkania i do pokoju w trakcie frontowym, są to drzwi płycinowe z pierwotnymi okuciami i klamkami z ok. 1900 r. W tym samym pomieszczeniu oraz w oficynie zachowały się piece kaflowe, piec w tylnym trakcie budynku z niebieskich kafli posiada zachowane metalowe drzwiczki pochodzące z początku XX w.

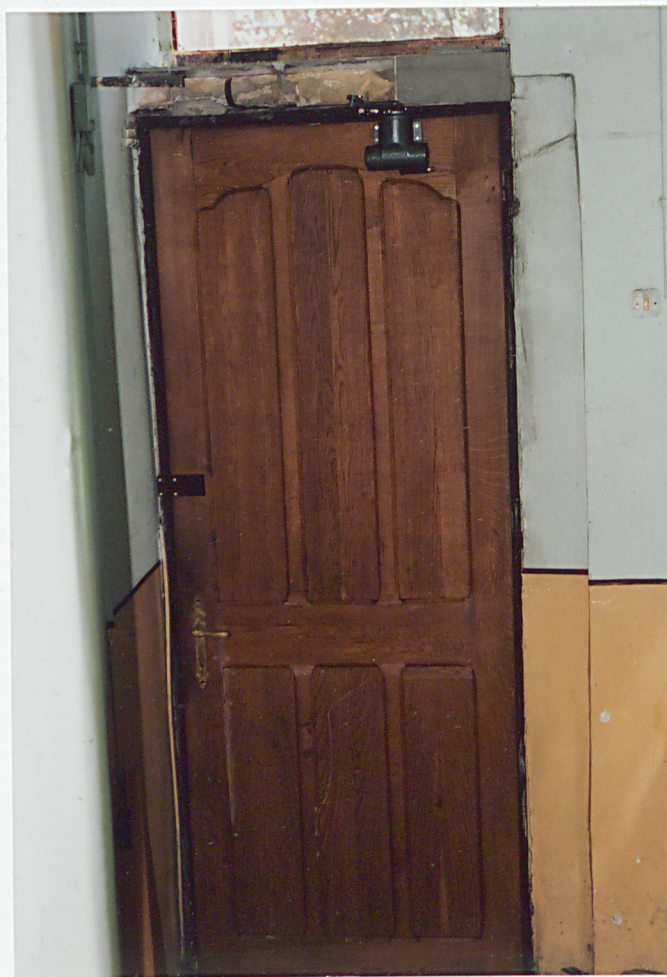
11. Drzwi wejściowe do budynku -
widok od strony klatki schodowej

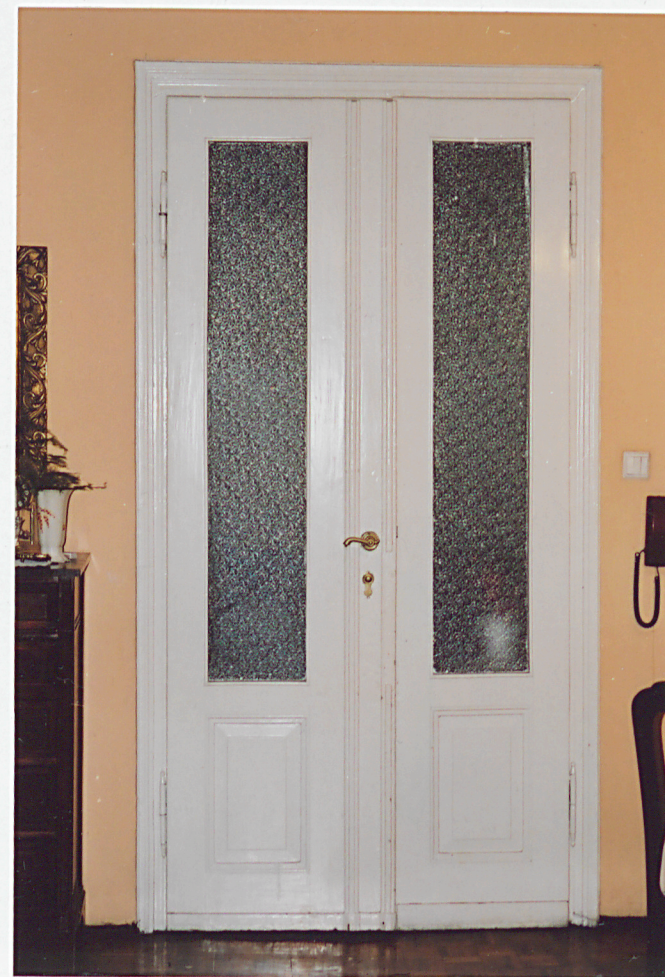
12. Drzwi w pomieszczeniu - pokoju
na piętrze budynku głównego

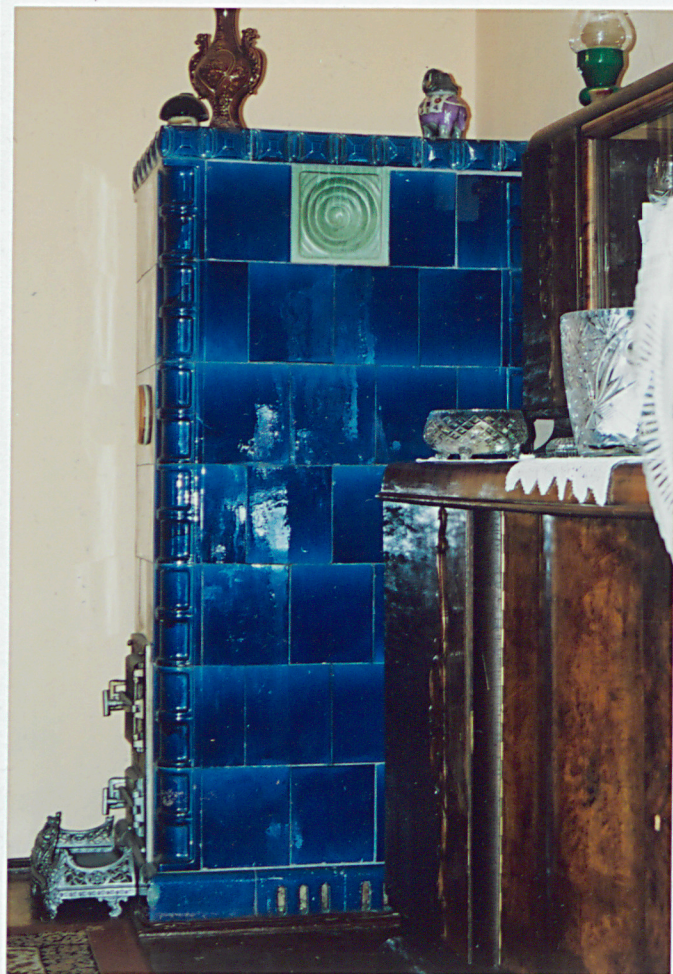
13. Piec z przełomu XIX i XX w.
na I piętrze budynku głównego
Wkładkę założyła Paulina Surdyk, 2003r.
Miejsce przechowywania negatywów: Wojewódzki Oddział Służby Ochrony Zabytków w Poznaniu, Delegatura w Lesznie

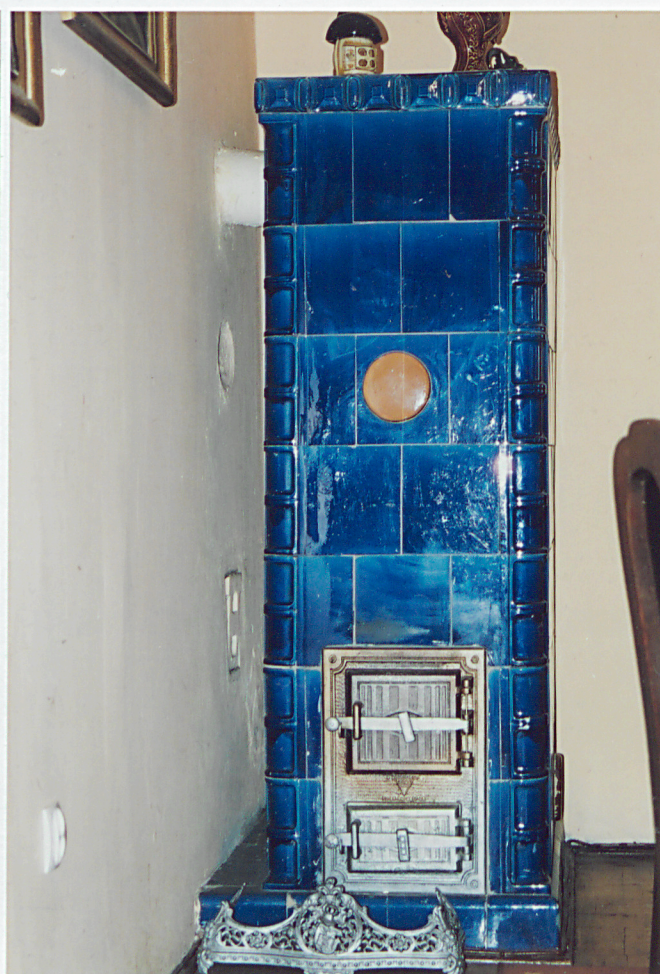
14. Piec w pomieszczeniu na I piętrze

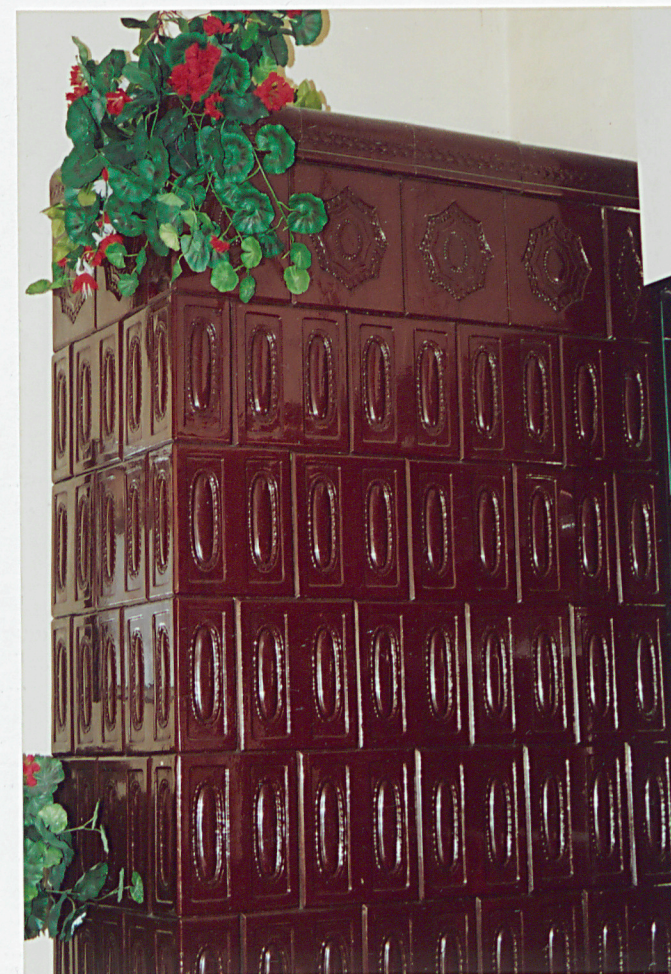
15. Piec w pomieszczeniu oficyny na I piętrze

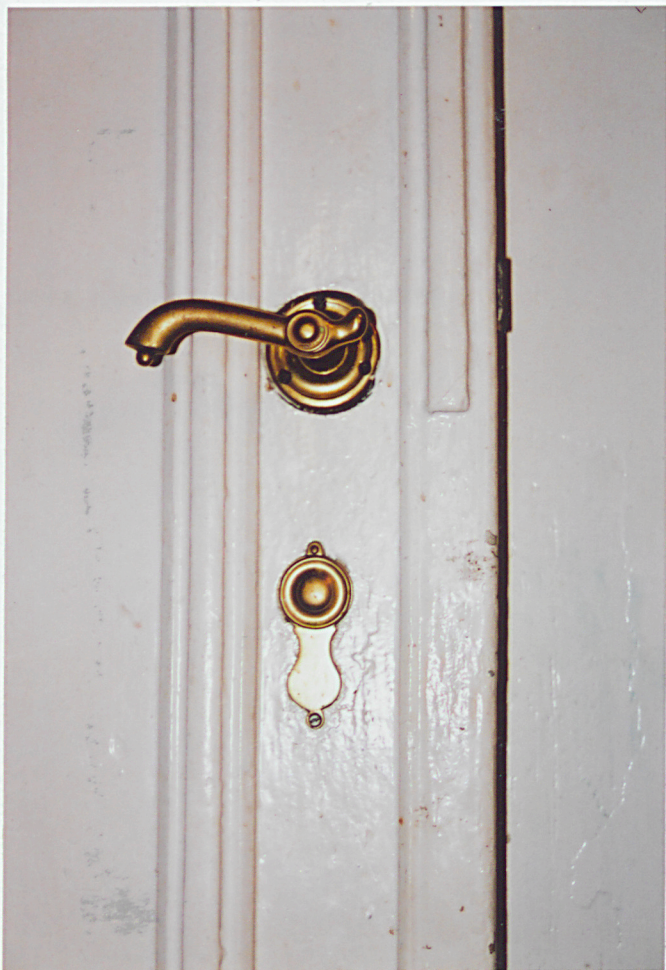
16. Klamka w drzwiach pomieszczenia na I piętrze
