1. Obiekt *stajnia, d.*
 4H/16 Spichlerz, dawny pałacowy

2. Czas powstania

XVIII/XIX w.

RACOT

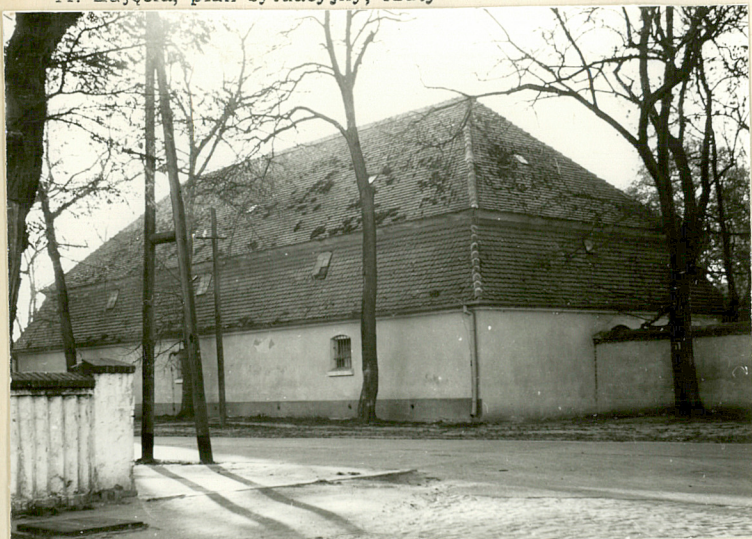
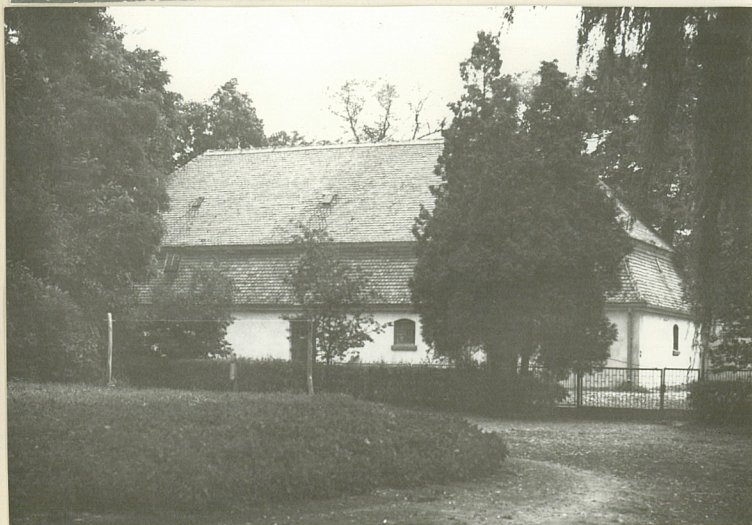
11. Zdjęcia, plan sytuacyjny, rzuty

autor zdjęć W. Panek
 data wykonania 08.1979 r.
 miejsce przechowywania negatywów

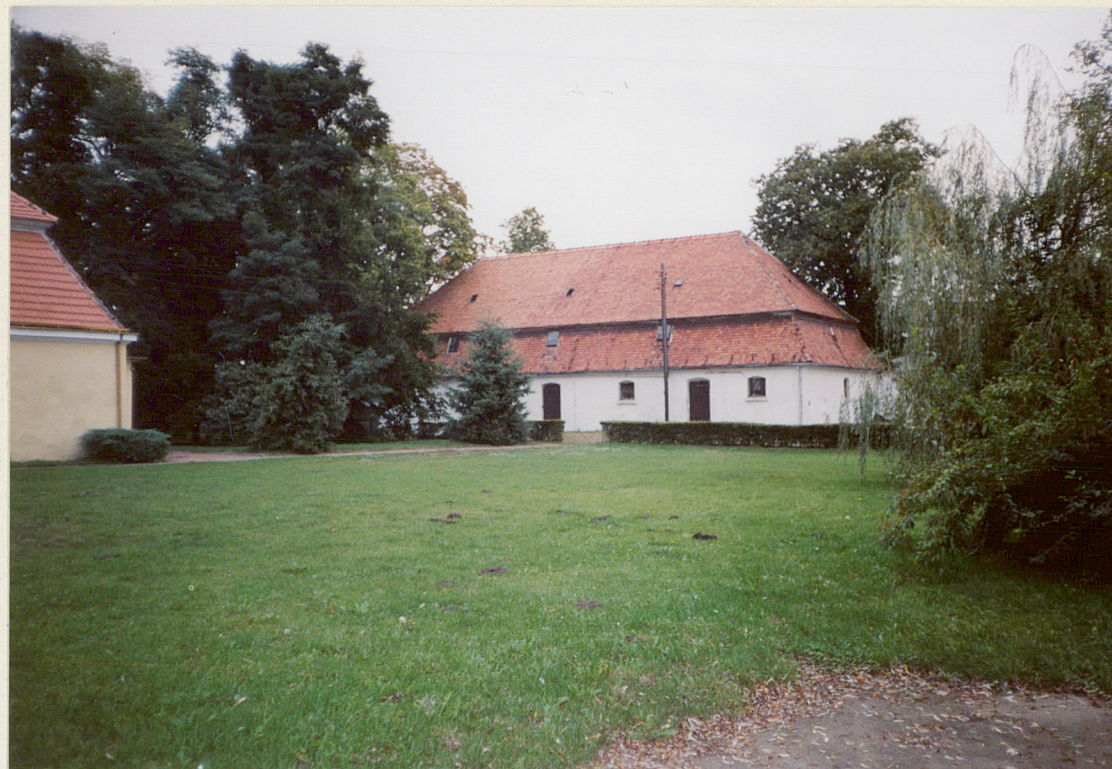
plan sytuacyjny i orientacyjny

Obiekt usytuowany na wsch. od ulicy Dworcowej i na pd. od bramy wjazdowej do pałacu. Do ścian elewacji bocznych- dostawione mury parkany.
