OŚRODEK DOKUMENTACJI  
ZABYTEKÓW W WARSZAWIE  
Karta Ewidencyjna Zabytków  
Architektury i Budownictwa

KAMIENICA

LESZNO

Rynek 28

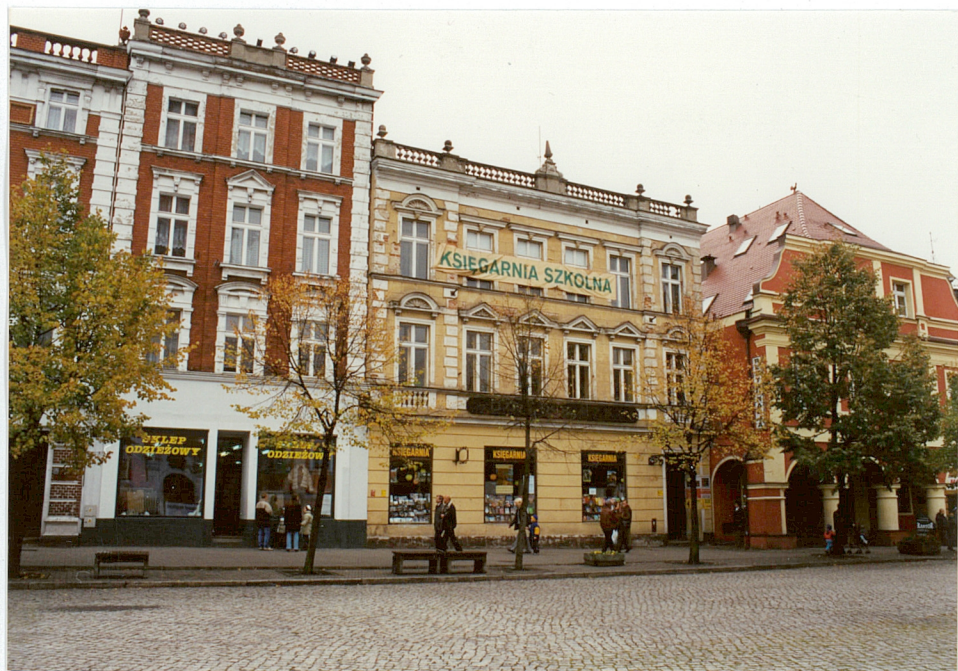
1

**ELEWACJE** Dłuższymi ścianami kamienica łączy się z sąsiednimi domami. Widoczne są jedynie elewacje szczytowe, obie otynkowane. Fasada w przyziemiu boniowana z trzema prostokątnymi oknami wystawowymi i wejściem w skrajnej osi południowej. W górnej części fasada sześćoosiowa ze skrajnymi osiami zaakcentowanymi boniowaniem. Wszystkie okna w prostych opaskach. Okna pierwszego piętra zwieńczone trójkątnymi frontonami na konsolach, w tympanonach koncha. Cokół kondygnacji tworzy para gzymsów, z których górny biegnie na linii parapetów okiennych. Okna skrajnych osi z bogatszą dekoracją. Podokienniki w formie tralkowej balustrady, fronton półkolisty, również z konchą w tympanonie. Drugie piętro wydzielone gzymsem na linii dolnej krawędzi okien. Okna skrajnych osi z analogicznym frontonem jak niższe, ale bez

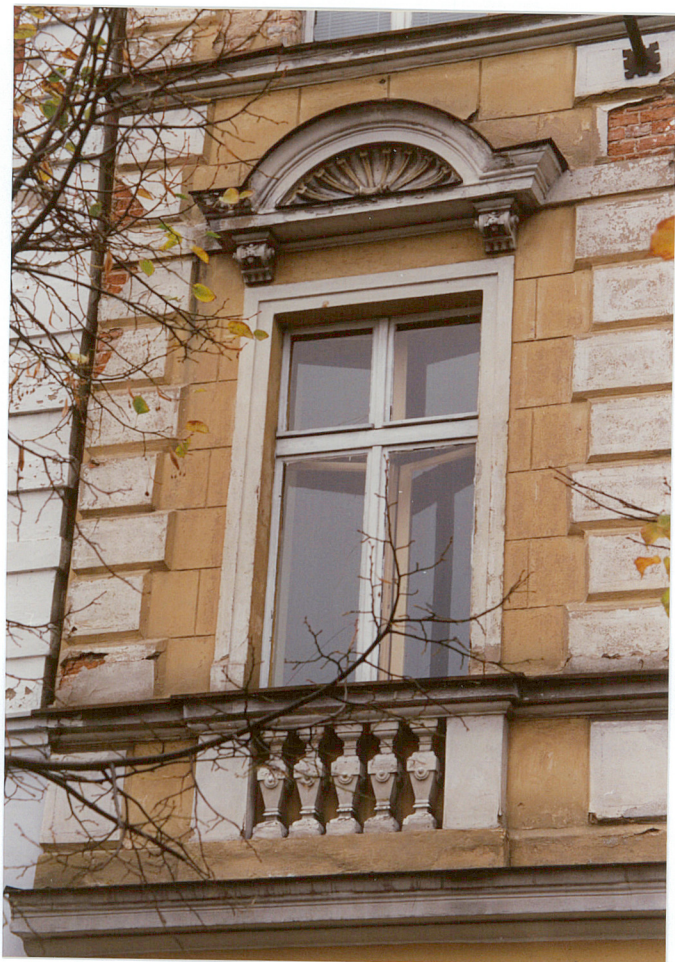
9

**OPIS** c.d. podokienników. Okna środkowej części zwieńczone gzymsami wspartymi na kłincach. Gzyms koronujący wysunięty silnie przed lico elewacji, nad nim attyka w kształcie tralkowej balustradki z masywnymi słupkami rozmieszczonymi symetrycznie. Pośrodku na najszerszym słupku cokół zdobiony rautem, zwieńczony obeliskową sterczyną. Słupki boczne na narożach skrajnych osi elewacji dekorowane są kulami umieszczonymi na podstawkach. Elewacja wschodnia bez artykulacji, trójkondygnacyjna, w części południowej trójosiowa, w części północnej, cofniętej, dwuosiowa.
