KAMIENICA

LESZNO

Rynek 29
64-100 Leszno
nr działki
nr hipoteczny

Nr A=1113 188/2/A z 21.10.1963

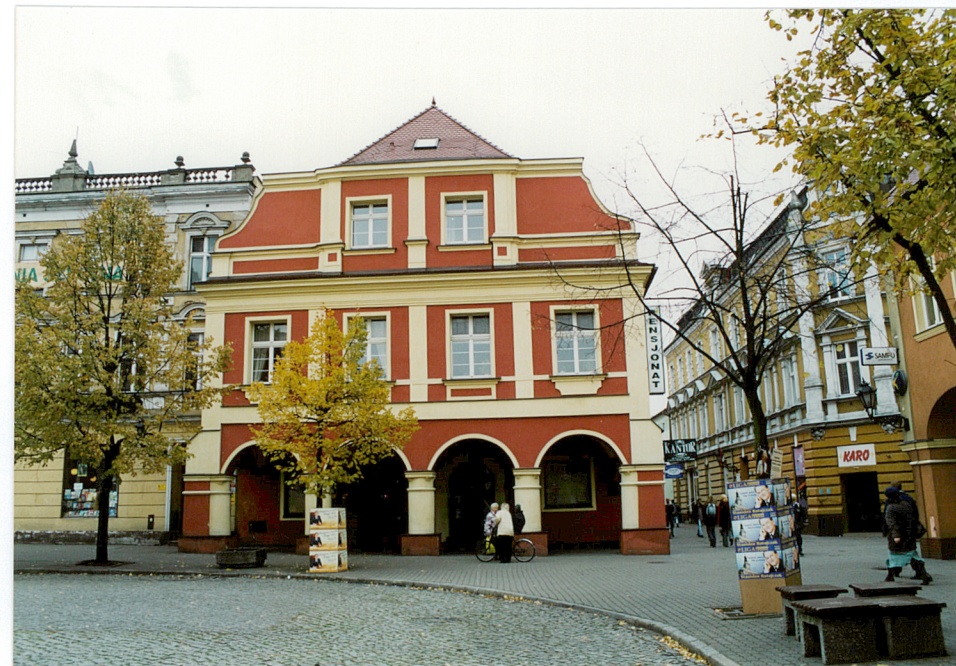
11

ELEWACJE Fasada czteroosiowa. W przyziemiu arkady wsparte na masywnych kolumnach spoczywających na czworobocznych cokołach. Narożne kolumny wzmocnione z boku jednouskokowymi szkarpami. Kondygnacja zamknięta gzymsem w kształcie szerokiej listwy. Osie piętra wydzielone lizenami podpierającymi profilowany gzymś wieńczący. Na narożach pilastry. Okna w prostych opaskach; środkowe podokienniki płycinowe, zewnętrzne konsolkowe. Gzymś wieńczący nakryty dachówką. Szczyt dwuosiowy w kształcie szerokiej ścianki o wolutowych krawędziach. Osie wydzielone lizenami wspierającymi profilowany gzymś koronujący. Środkowa lizena z przewiązką na wysokości dolnej krawędzi okien. Boczne lizeny na cokołach wydzielonych gzymśami biegnącymi ku krawędziom szczytu, gdzie opierają się na cokołach flankujących jego dolną część. Ponad gzymsem koronującym widoczny naczółek dachu z oknem połaciowym. Przyziemie trójosiowe o niesymetrycznie rozmieszczonych otworach. Drzwi znajdują się na osi trzeciej arkady licząc od północy. Wejście ujęte arkadą wspartą na pilastrach. Elewacja południowa dwukondygnacyjna. Dom główny i boczny tej samej wysokości z ujednoliconym podziałem kondygnacji płaskim, listwowym gzymsem i wysokim, profilowanym gzymsem koronującym. Okna w prostych opaskach, okna piętra z podokiennikami. W głównym budynku otwory rozmieszczone swobodnie. W przyziemiu trzy osie, z których jedna stanowi arkada podcienia. Tuż obok niej drzwi zewnętrzne do piwnicy osadzone w murowanym obramieniu nakrytym daszkiem. Na piętrze okna rozmieszczone w czterech osiach, drugie okno od zachodu zamurowany ale zamarkowane listwami obramienia. Oś wschodnia wydzielona lizenami. W dachu dwie kondygnacje okien połaciowych. Elewacja

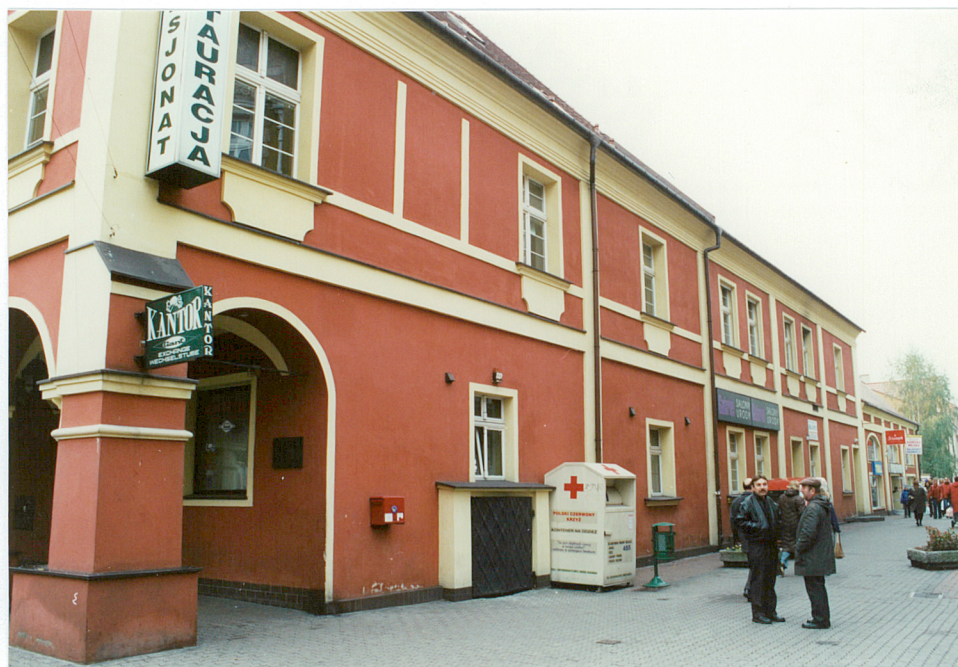
17

domu bocznego symetryczna, podzielona lizenami na trzy części, pięcioosiowa: w pierwszych dwóch częściach po dwie osie, w trzeciej (wschodniej) tylko jedna. W dolnej kondygnacji w osi trzeciej i piątej znajdują się drzwi wejściowe. Elewacja wschodnia oficyny na przedłużeniu domu bocznego znacznie niższa, dwukondygnacyjna, trójosiowa. Osie wydzielone lizenami. W górnej części dwa równoległe listwowe gzymsy, z których niższy jest przedłużeniem gzymsu domu bocznego. Otwory duże, szerokie, w górnej kondygnacji pełne. Wejście w osi środkowej. Elewacja wschodnia (od ul. Zielonej) zróżnicowana z wyodrębnioną niższą częścią szczytowej ściany oficyny południowej. Elewacja ta dwuosiowa, dwukondygnacyjna zwieńczona jest profilowanym gzymsem z okapem, nad którym trójkątny szczytem z oknem. Sąsiaduje z nią od północy znacznie wyższa, również dwukondygnacyjna elewacja szczytowa oficyny północnej z dwoma dużymi oknami wystawowymi w przyziemiu i trzema prostokątnymi oknami na piętrze. Dach przesłonięty attykową ścianką. Elewacja północna w granicy z posesją nr 28. Ściana bez artykulacji. Otwory okienne rozmieszczone asymetrycznie, jeden na piętrze domu głównego i trzy w górnej kondygnacji oficyny.

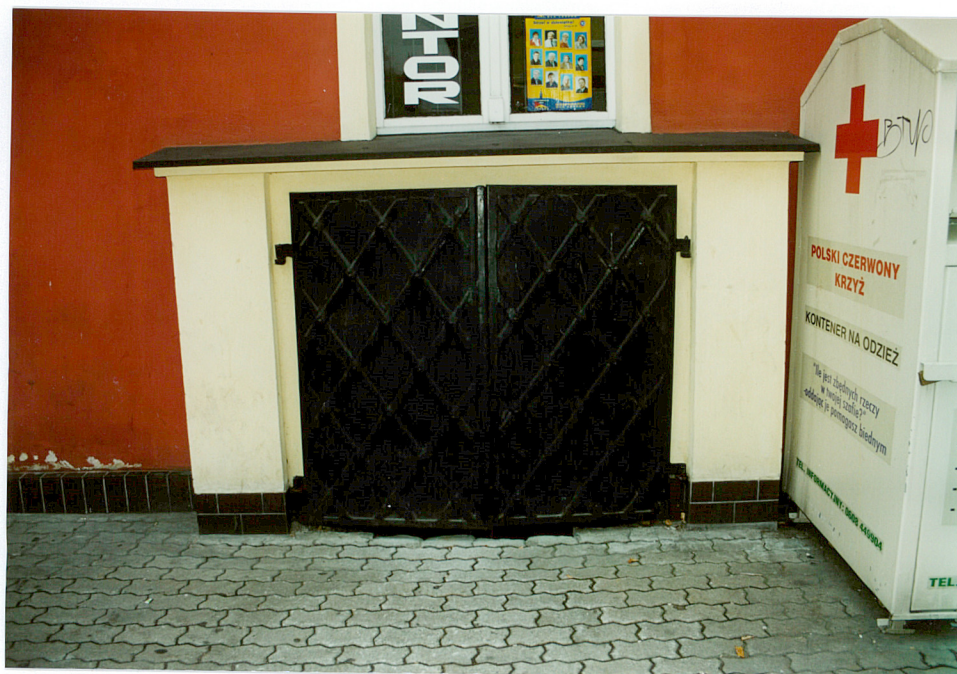
22

WYPOSAŻENIE Nowożytnie wyposażenie nie zachowało się. Żelazne zewnętrzne drzwi wejściowe do piwnic oraz krata w okienku piwnicznym i latarnie podcieniowe pochodzą zapewne z przebudowy 1890-91 r. W górnej części okien narożnej sali na piętrze sześć witraży figuralnych, nie sygnowanych, wykonanych prawdopodobnie w l. 1905-07.

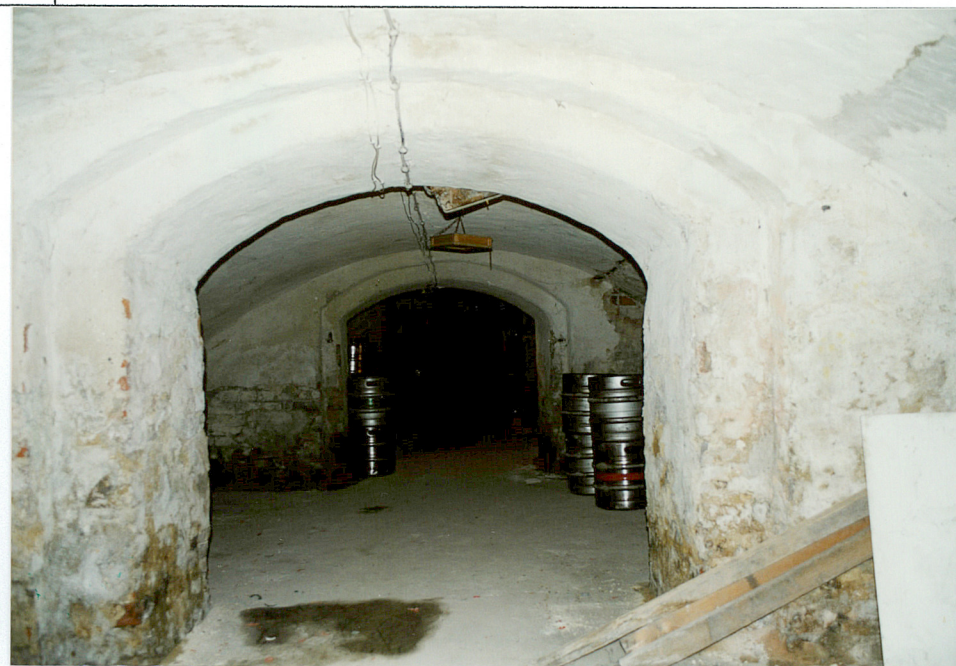
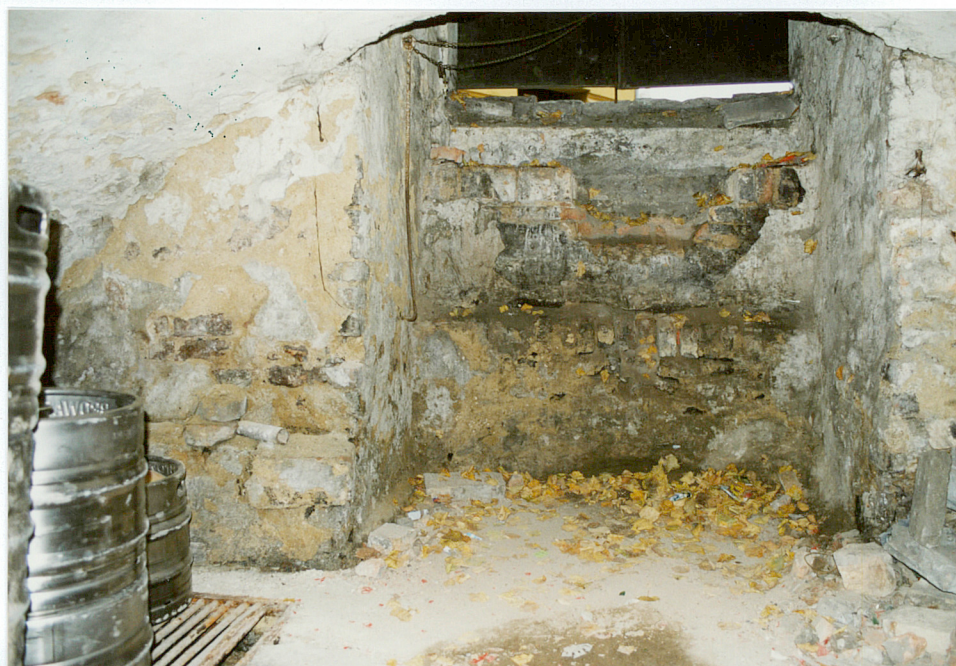
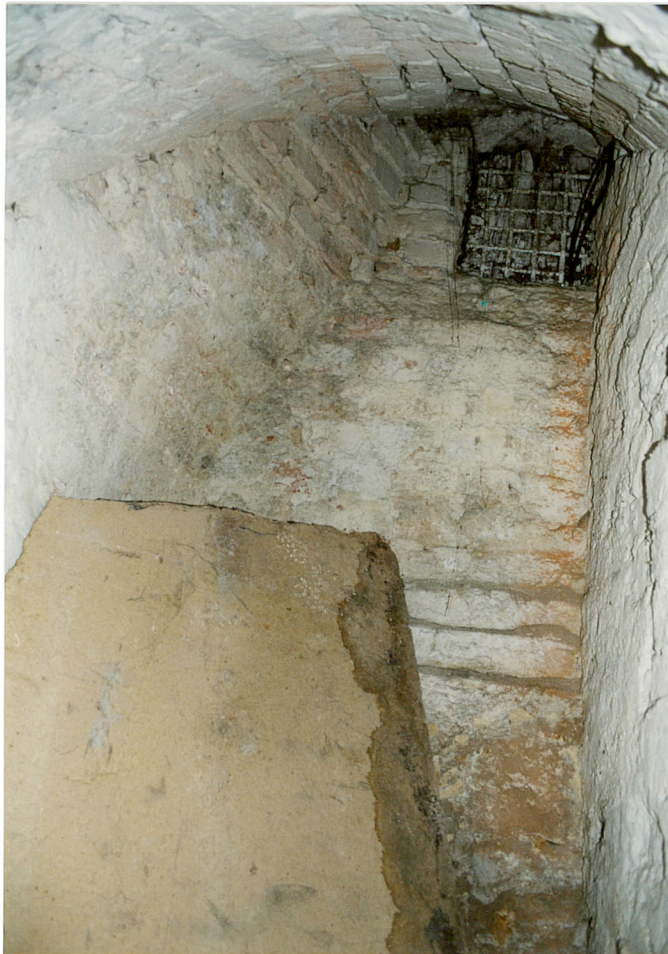
MATERIAŁ, KONSTRUKCJA, TECHNIKA *Fundamenty* z cegły palonej wzmocnionej kamieniem polnym. *Ściany* zewnętrzne z cegły palonej, tynkowane. Ściany wewnętrzne parteru i piętra z cegły palonej. Ściana szczytu w górnej części szachulcowa. *Sklepienia* w piwnicach od strony rynku ceglane, kolebkowe, oparte na dwóch ścianach działowych. W piwnicy prowadzącej do nich strop Kleina. Nad parterem sklepienia krzyżowe. W podcieniu sklepienia krzyżowe. W części oficyny sklepienia krzyżowe. W domu bocznym nad parterem sklepienia żaglaste. *Strop* nad piętrem drewniany listwowy w budynku głównym wzmocniony od góry dodatkowym stropem na belkach dwuteowych. Na poddaszu sufity podwieszane na belkach stalowych. *Wieżba dachowa* nad głównym budynkiem i domem bocznym wieszarowa z pełnym wiązarem co trzecie pole, usztywniona podłużnie mieczami. Nad oficyną na przedłużeniu domu bocznego krokwiowa. Nad oficyną od północy dach płaski. *Dachy* kryte karpiówką, dach nad oficyną północną kryty papą. Dziedziniec kryty dachem szklanym. W większości pomieszczeń *posadzki*, wszystkie bez wartości zabytkowej. *Podłogi* w restauracji drewniane parkietowe, współczesne. *Schody* wszystkie bez wartości zabytkowej. *Drzwi* bez wartości zabytkowej. *Okna* współczesne w głównym budynku drewniane nawiązujące formą do stolarki z 2 poł. XIX w. W oknach restauracji wtórnie umieszczone witraże figuralne. Pozostałe okna typowe dla współczesnego budownictwa.

18. Prace budowlane i konserwatorskie, ich przebieg i dokumentacja 1995-96 r. adaptacja poddasza w budynku głównym na cele hotelowe. Wzmocnienie nośności stropu nad piętrzem poprzez wprowadzenie dodatkowego stropu na belkach dwuteowych ponad istniejącym. W uzyskanej przestrzeni umieszczono rury instalacji kanalizacyjnej oraz widocznych belek więźby dachowej. Ponad pokojami hotelowymi wydzielono dodatkową kondygnację strychową z magazynkami podręcznymi. Wykonano ocieplenie i izolację dachu od wewnątrz. Ściany działowe wykonano z płyt zwykłych oraz wodoodpornych i ognioodpornych, elementy konstrukcyjne z blachy stalowej. Wykonano nowe tynki wewnętrzne wapienne i mineralno-wapienne oraz zewnętrzne mineralne szlachetne. Założono nowe posadzki z granitogresu, które przykryto różnymi wykładzinami. Zamontowano nowe drzwi ramowo-płycinowe z okleina drewnianą oraz okna drewniane. W dalszej części domu zlikwidowano podwórze zamykając je poszerzonym budynkiem tylnym. Powstał zadaszony dziedziniec, na który otwierają się sklepy. Dach został pokryty karpówką.		19. Stan zachowania (fundamenty, ściany zewnętrzne, ściany wewnętrzne, sklepienia, stropy, konstrukcje dachowe, pokrycie dachu, wyposażenie i instalacje) Stan techniczny budynku ogólnie dobry, po remoncie. Niepokojący jest stan fundamentów w przedniej części domu. W piwnicach okresowo pojawia się woda. Dolne części ścian są wyraźnie zasolone, cegły skruszałe. Ściany działowe poddasza przed remontem były szachulcowe.

20. Najpilniejsze postulaty konserwatorskie Należy niezwłocznie ustalić przyczynę zawilgocenia piwnic od strony rynku i skutecznie jej przeciwdziałać. Wytyczne konserwatorskie z 1995 r. dotyczyły jedynie głównego budynku co doprowadziło do odmiennego potraktowania dalszej zabudowy parceli. W przypadku kolejnego remontu bądź przebudowy tej części domu należy zastosować tradycyjne materiały i powrócić do bardziej stosownych otworów okiennych i drzwiowych. Z konserwatorskiego punktu widzenia cały budynek ma charakter zabytkowy należy więc zmierzać do ujednolicenia elewacji i wnętrza.
