DOM - RYNEK NR. 29.

LESZNO

XVII w.

barok.

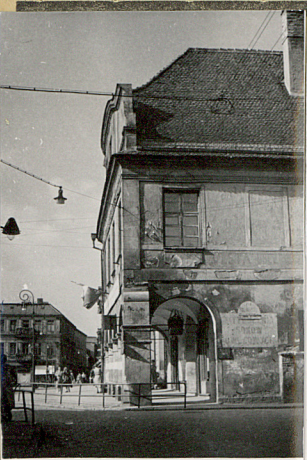
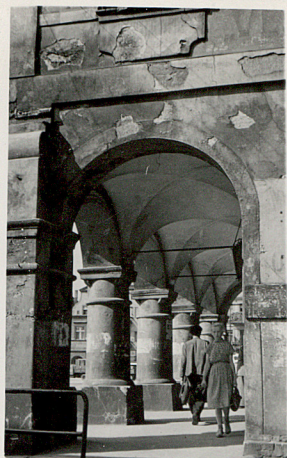
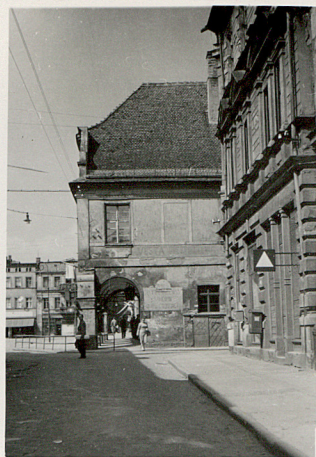
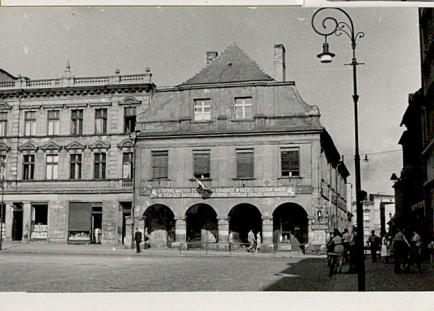
Położony w zach. części rynku. Naważnikowy. Zwrócony do niego rzeczem.

Murowany z cegły, potynkowany, za-

łożony na planie prostokąta o 2 kondygnacjach. Fasada zach. 4. osłona. W części parterowej, od rynku podziemia, oparte na 4 arkadach o kolumnach z cokołami. U podziemiach sklepienie krzyżowe. Otwory okienne prostokątne. Fasada zwieńczona szczytem szczytym, z naczółkami po bokach wolnowym spływem. Otwór wejściowy półkolisty, za nim nieśmiółkowa. U podziemiach sklepienie beczkowe. Dach dwuspadowy, kryty dachówką z naczółkami.
