**OŚRODEK DOKUMENTACJI  
ZABYTKÓW W WARSZAWIE**  
KARTA EWIDENCYJNA ZABYTKÓW  
ARCHITEKTURY I BUDOWNICTWA

**KAMIENICA**

**LESZNO**

**ul. Słowiańska 55  
64 – 100 Leszno**

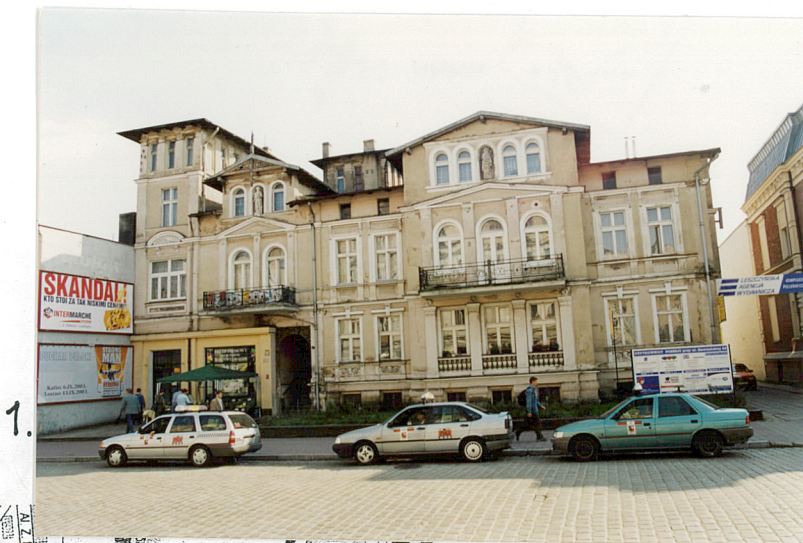
1. Kamienica mieszkalna – fasada od strony północnej
2. j.w. – brama wejściowa w fasadzie
3. j.w. – okno
4. j.w. – płycina podokienna z dekoracją
5. j.w. – płycina podokienna z dekoracją tralkową

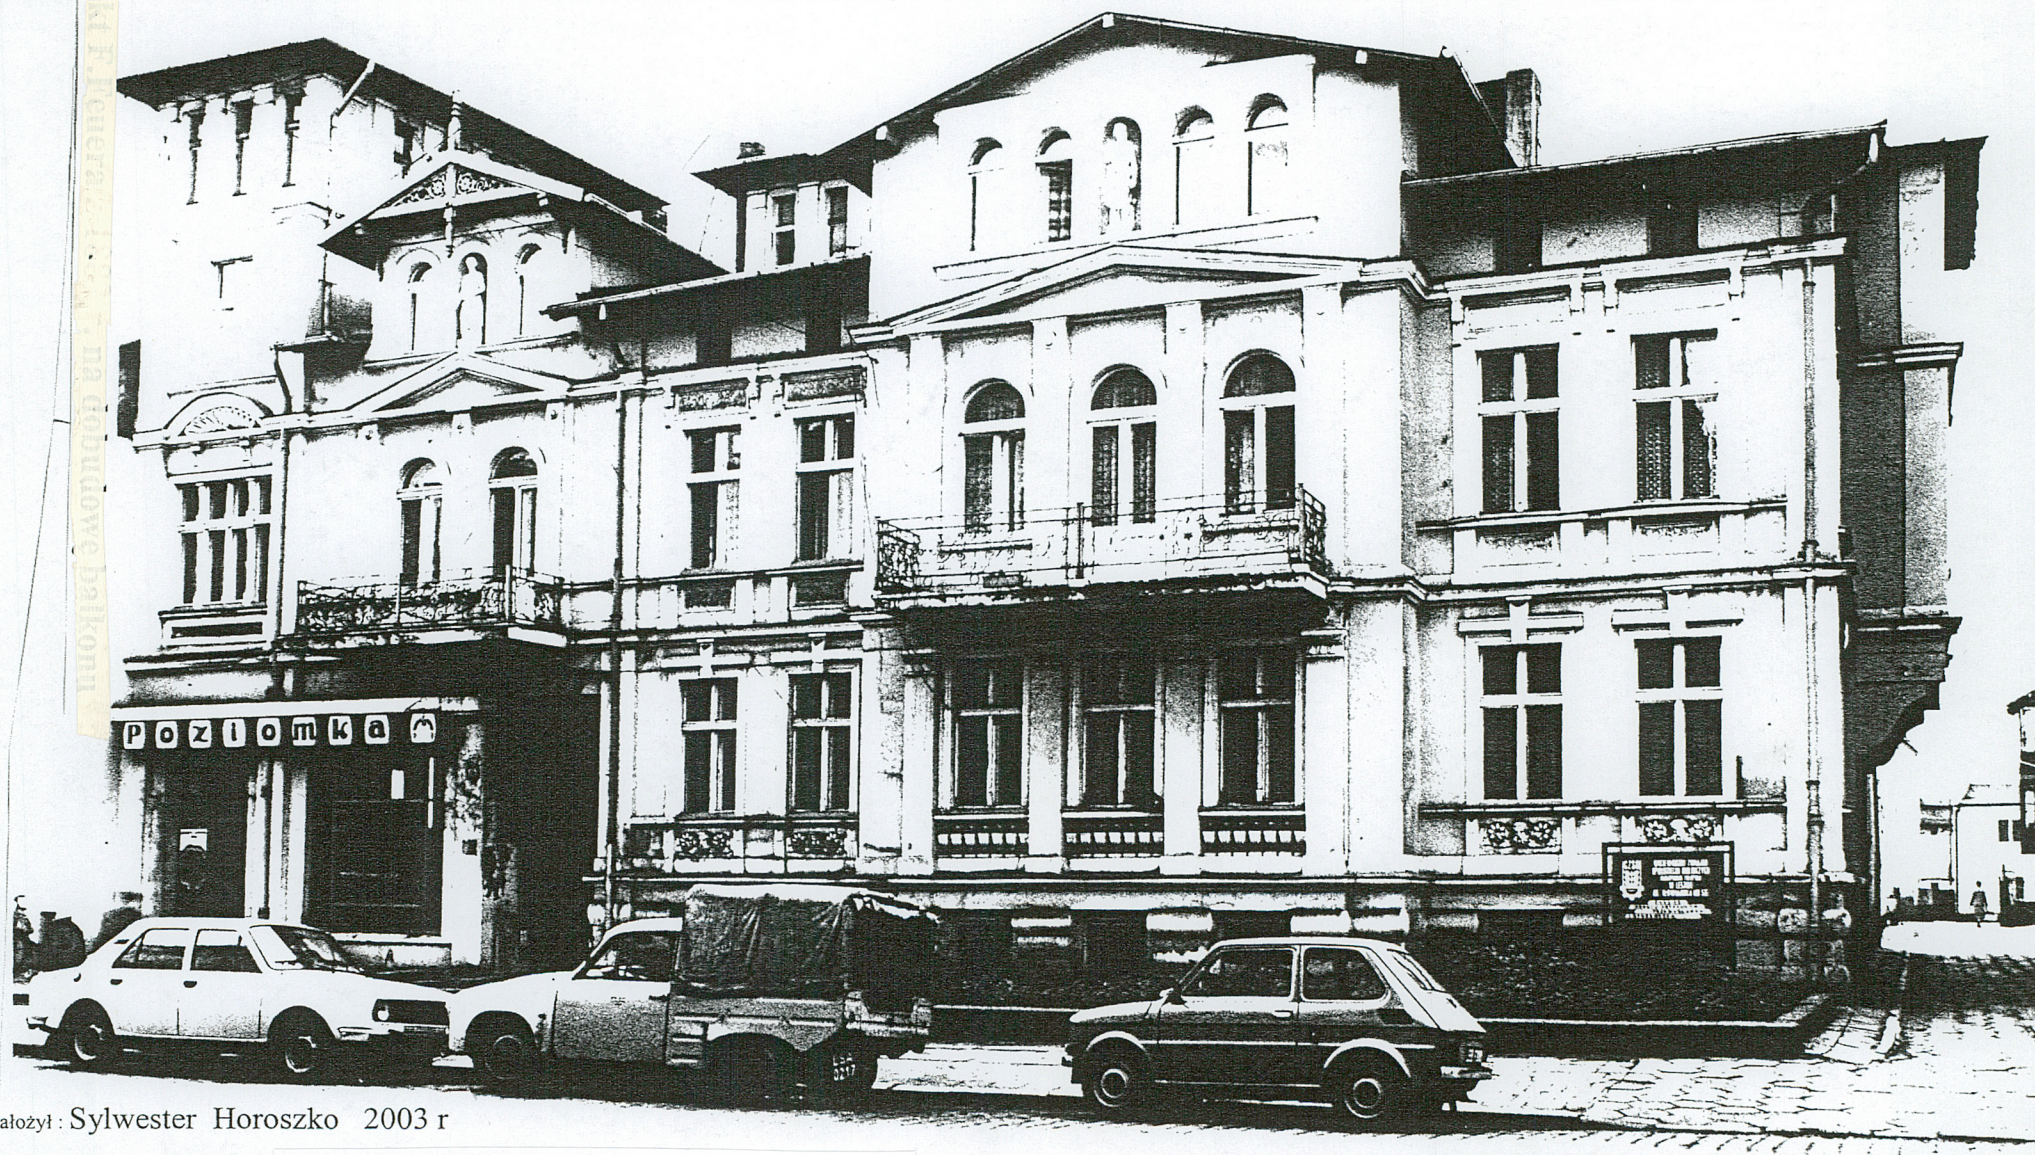
Miejsce przechowywania negatywów : **WO SOZ Delegatura w Lesznie****Fotografia z l.80.XX wieku z oryginalną stolarką okienną**

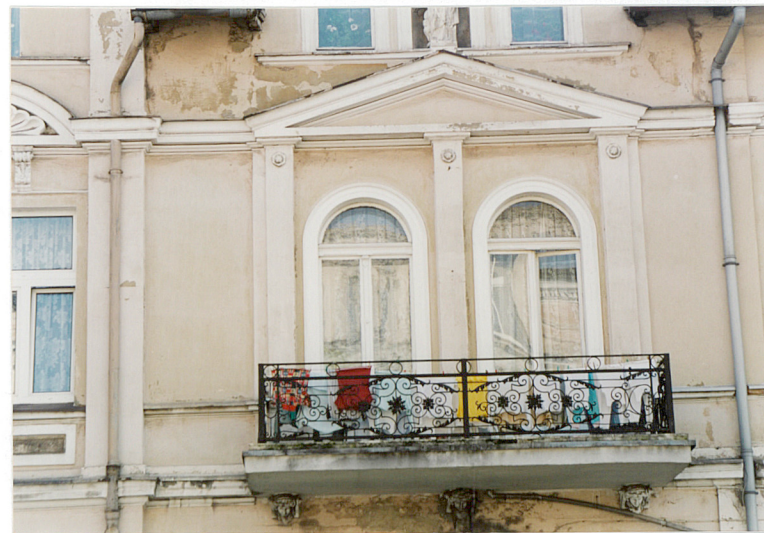
7

6. j.w. – nadokiennik w II kondygnacji
7. j.w. – balustrada balkonowa w II kondygnacji
8. j.w. – okno balkonowe w II kondygnacji z dekoracją pilastra
9. j.w. – okno balkonowego fasady w II kondygnacji

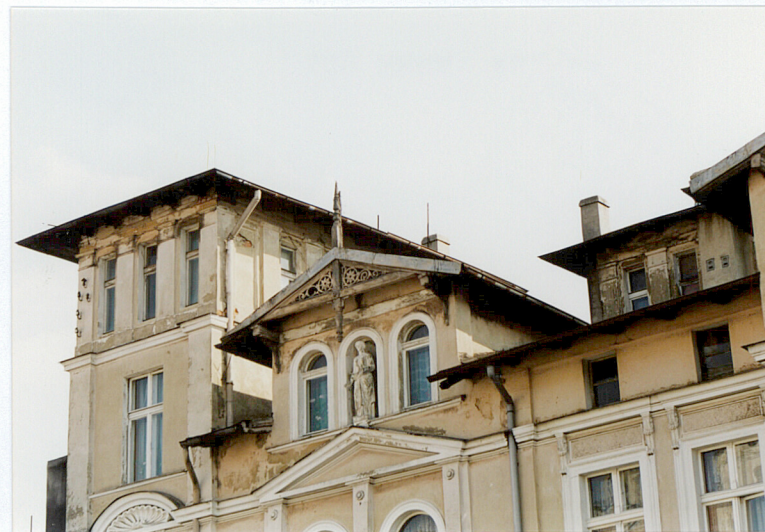
11

10. j.w. – wspornik podtrzymujący balkon
11. j.w. – partia szczytowa fasady
12. j.w. – zwieńczenie wystawki w dachu
13. j.w. – elewacja zachodnia
14. j.w. – zwieńczenie elewacji zachodniej

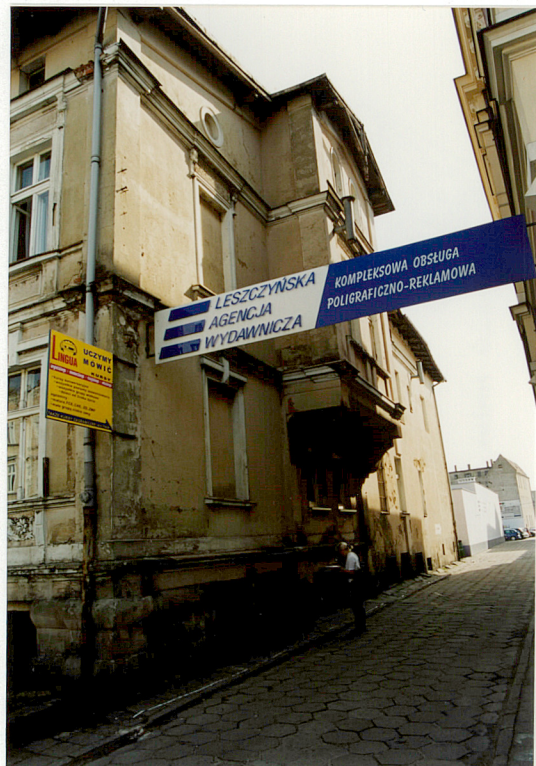
13

ELEWACJA SZCZYTOWA zachodnia – 5-osiowa z dwukondygnacyjnym dwuosiowym wykuszem na 2-osi od północy, o dekoracji analogicznej jak w fasadzie; na pozostałych osiach otwory okienne i blendy.

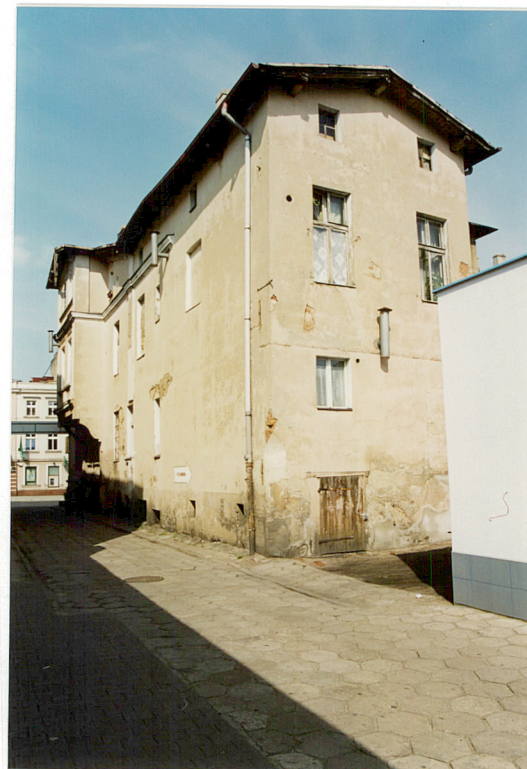
15

15. j.w. – oficyna od strony zachodniej
16. j.w. – elewacja południowa z oficyną
17. j.w. – wejście do oficyny od strony wschodniej
18. j.w. – elewacja podwórzowa od strony południowej

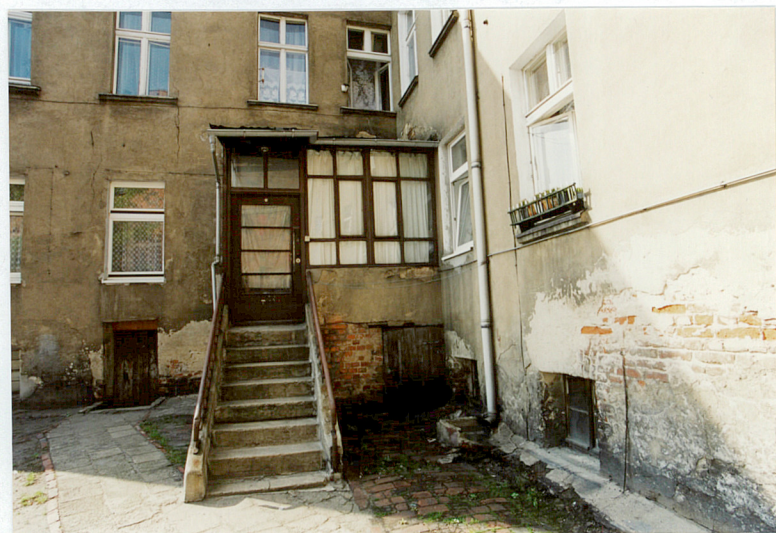
17

**Elewacja podwórzowa oficyny-** 5-osiowa z drzwiami na 4-osi od południa, które poprzedzone są niskim drewnianym aneksem werandy i jednobiegowymi schodami. Ściana elewacji opracowana identycznie jak pozostałe elewacje podwórzowe.

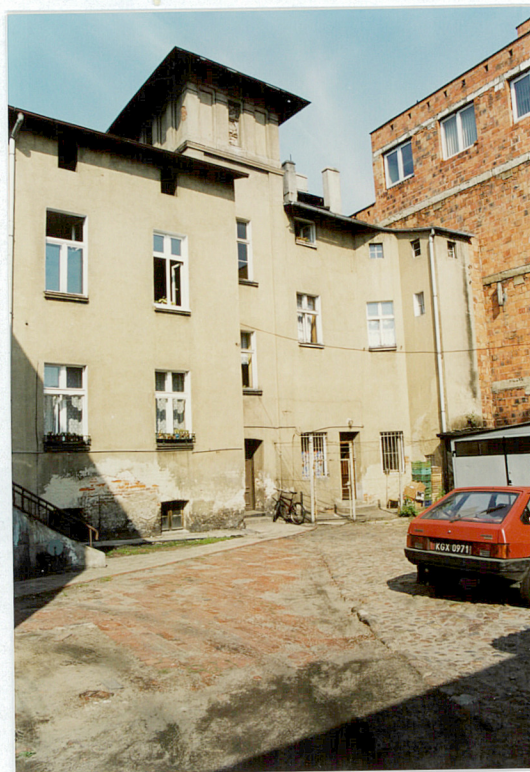
18

ELEWACJA PODWÓRZOWA – niesymetryczna, 7-osiowa, z wysuniętą przed lico ścianą na trzech osiach od strony zachodniej. Bez detali zdobniczych. Od wschodu ściana jest również wysunięta i ma ścięty narożnik. W zwieńczeniu ściany małe okienka ścianki kolankowej. W partii wieżyczki prostokątne płyciny ujęte pilasterkami.

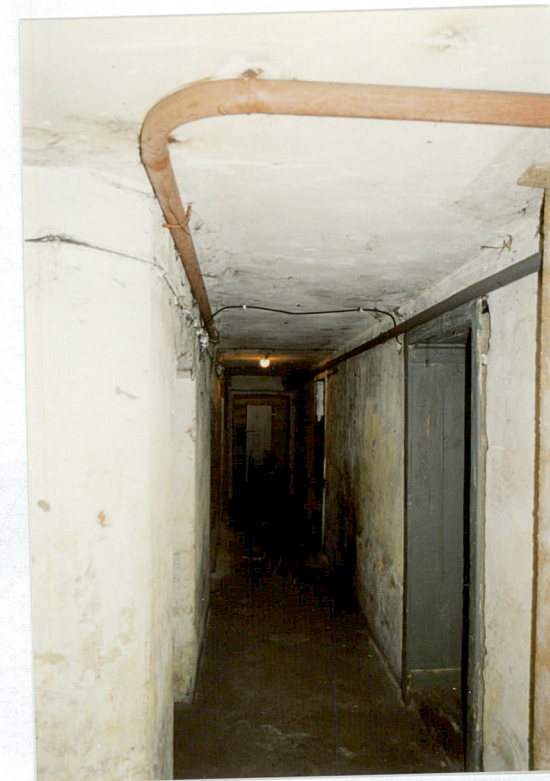
19

Stropy - w piwnicy stropy Kleina; w pozostałych pomieszczeniach wyższych kondygnacji stropy drewniane z trzcinową podsufitką, malowane na biało.

19. j.w. – piwnica
20. j.w. – klatka schodowa
21. j.w. – drzwi prowadzące do mieszkania na parterze
22. j.w. – drzwi prowadzące do mieszkania w II kondygnacji

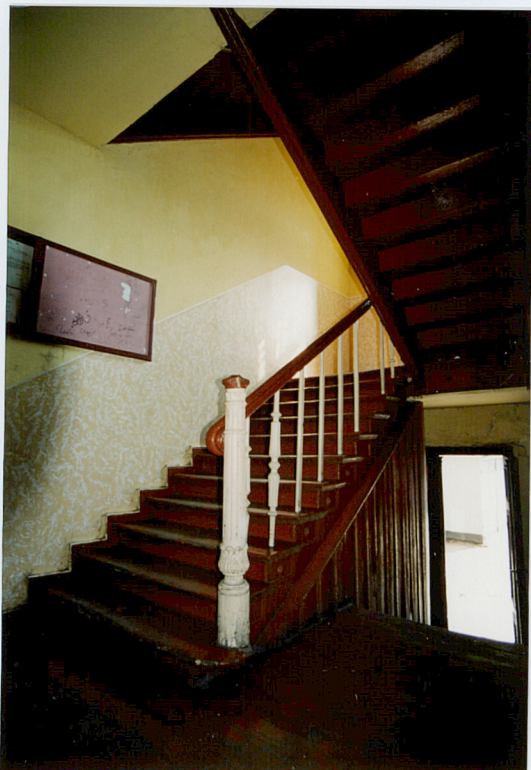
20

Schody wewnętrzne – do piwnicy drewniane, zabiegowe, z parteru piętro i na mieszkalne poddasze drewniane, policzkowe 2 –biegowe powrotne, z balustradą w formie wazonikowatych tralek, u dołu z ozdobnym słupkiem, w wieżyczkach schody jednobiegowe, drabiniaste.

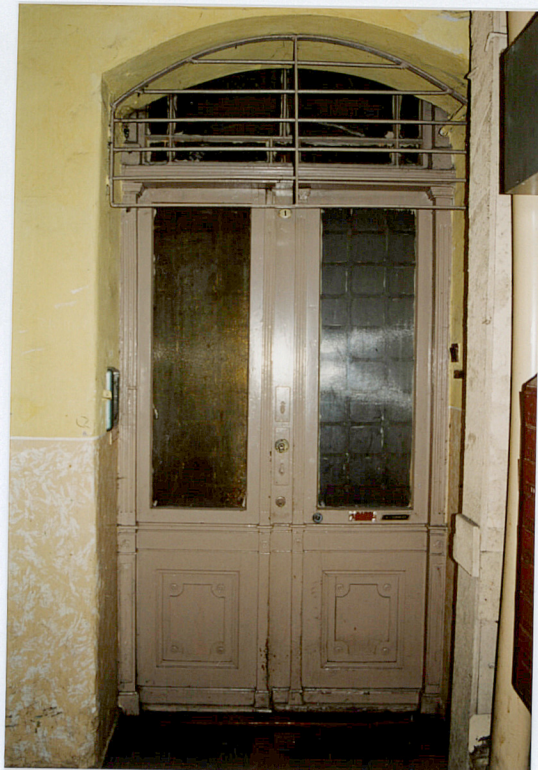
21

Drzwi wewnętrzne – prowadzące do mieszkań drewniane, dwuskrzydłowe i jednoskrzydłowe, ramowo-płycinowe z nadświetłem, ze szpaletami, osadzone na zawiasach czopowych. Drzwi wewnętrzne płycinowe, pełne.

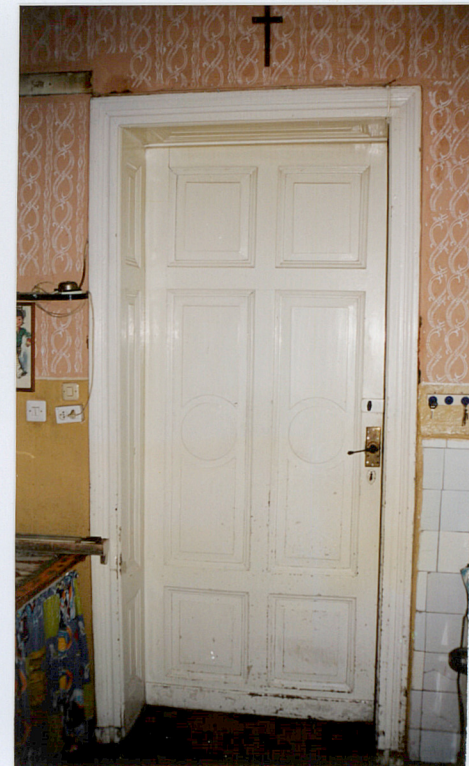
23

23. j.w. – typowe drzwi w kamienicy
24. j.w. – faseta w pokoju na parterze
25. j.w. – faseta w pomieszczeniu w II kondygnacji
26. j.w. – rozeta w pomieszczeniu w II kondygnacji

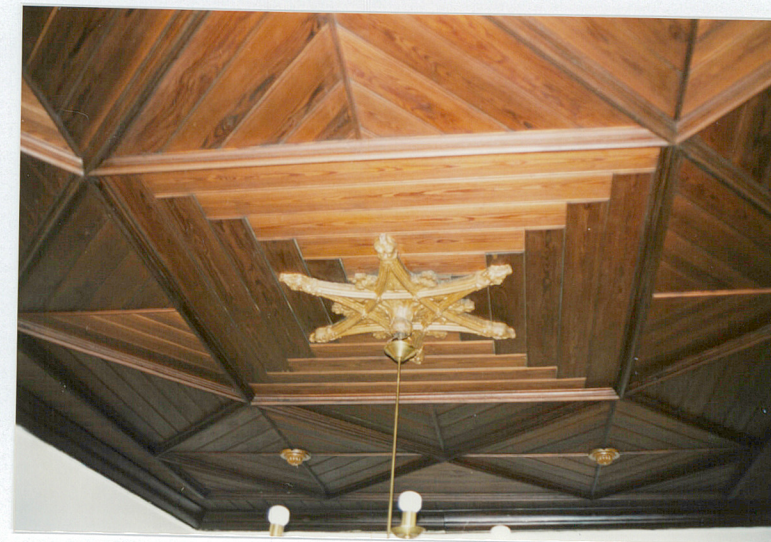
27

27. j.w. – strop w pomieszczeniu w II kondygnacji
28. j.w. – rozeta w pomieszczeniu w II kondygnacji
29. j.w. – więźba dachowa
30. j.w. – zwieńczenie naczółka w fasadzie

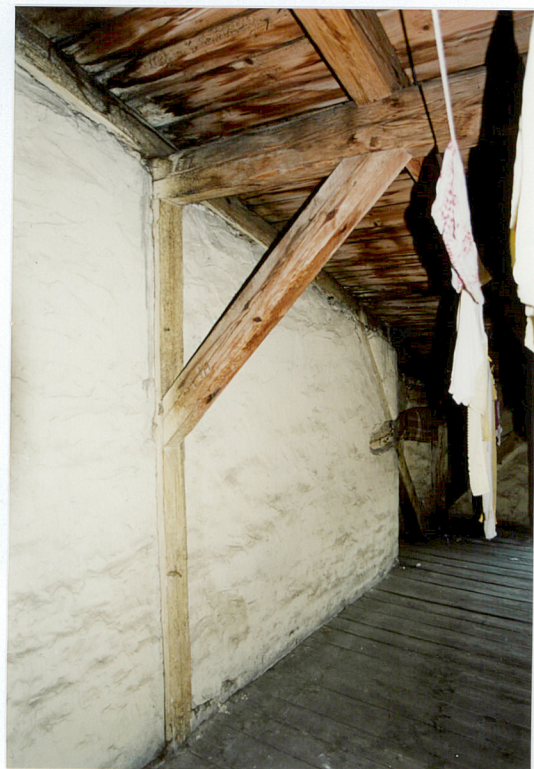
29

Wieżba dachowa - krokwiowa wsparta na ścianach stłocowych częściowo zabudowanych.
