OŚRODEK DOKUMENTACJI  
ZABYTKÓW W WARSZAWIE  
KARTA EWIDENCYJNA ZABYTKÓW  
ARCHITEKTURY I BUDOWNICTWA

Nr 7824  
WIELKOPOLSKIE

KAMIENICA RYNEK NR 10

LESZNO

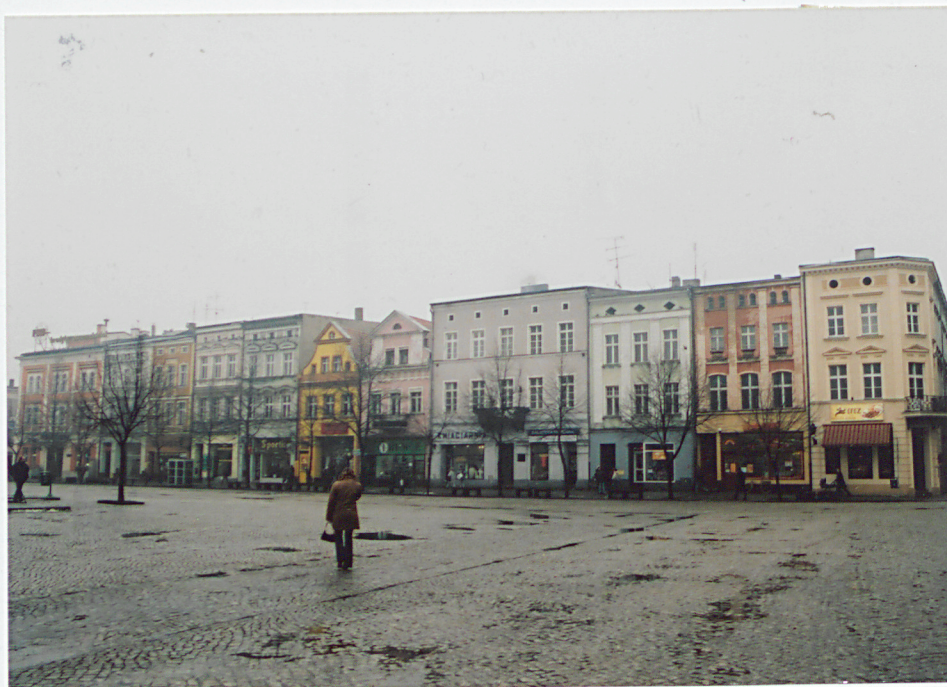
1. Widok ogólny na zachodnią pierzeję Rynku.
2. Widok na wschodnią pierzeję ulicy Tylnej.
3. Elewacja tylna (zachodnia).
4. Widok na podwórze wewnętrzne z otworu bramnego w elewacji tylnej.

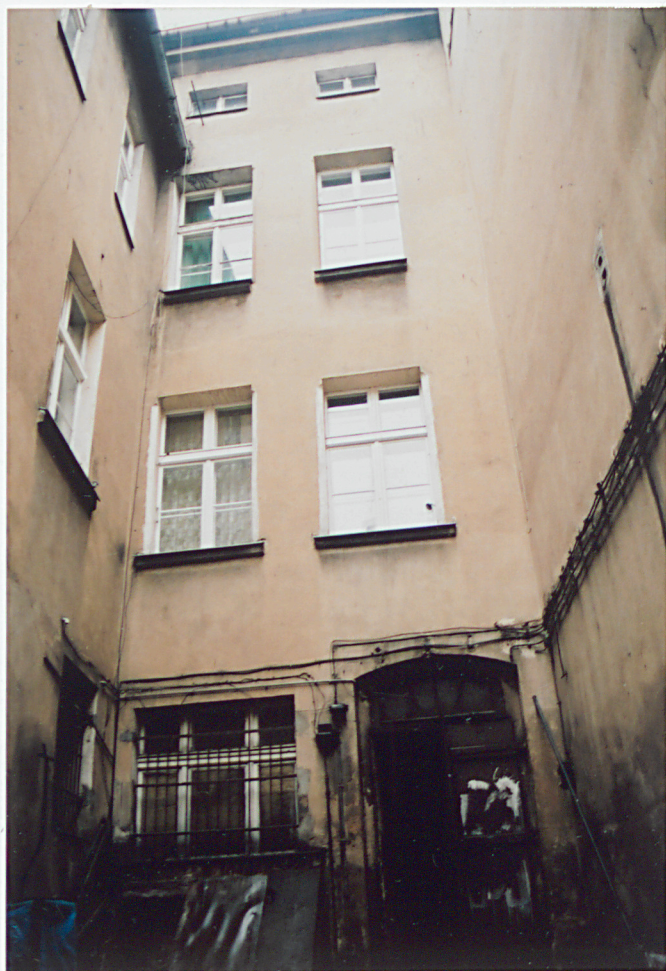
5. Elewacja wschodnia (w podwórzu).
6. Elewacja zachodnia i fragment północnej (w podwórzu).
7. Widok na elewację północną (w podwórzu) od strony zachodniej.
8. Widok na elewację północną (w podwórzu) od strony wschodniej.
9. Fragment elewacji północnej (w podwórzu).

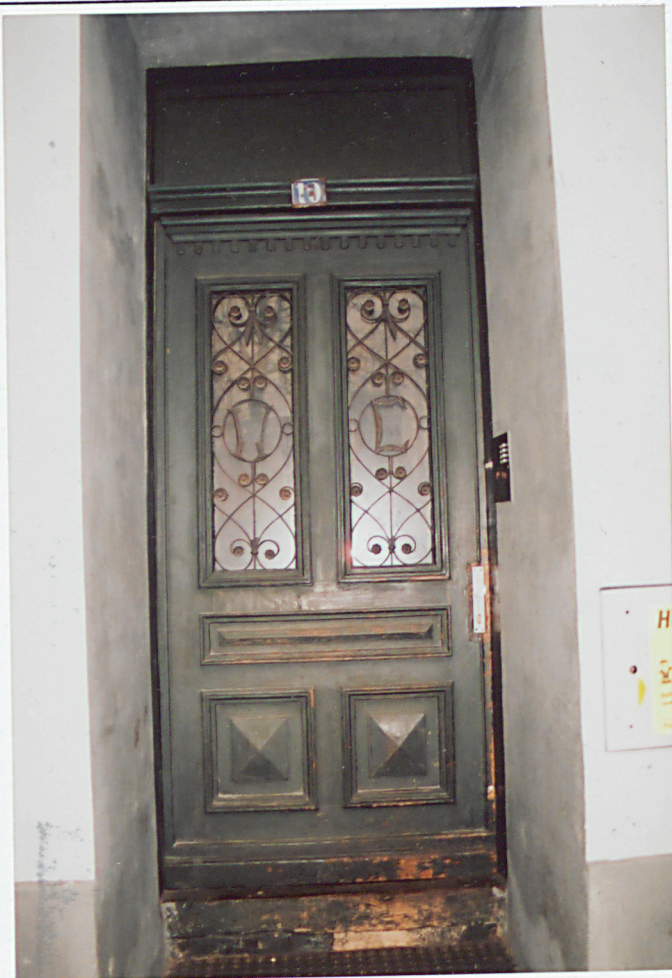
40.

10. Oryginalna stolarka drzwi zewnętrznych w elewacji frontowej.  
 11. Kratka przed otworem drzwiowym w elewacji frontowej.  
 12. Piwnica pod budynkiem frontowym.  
 13. Wsparniki ścian w budynku tylnym.  
 14. Klamka drzwi wewnętrznych w budynku frontowym.

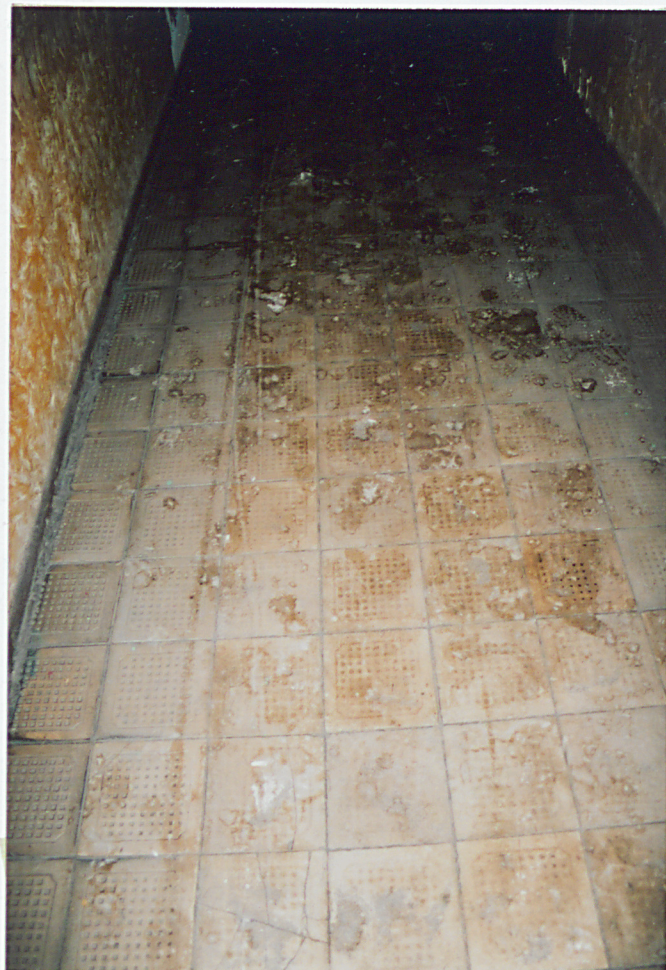
15. Posadzka sieni przelotowej budynku frontowego.

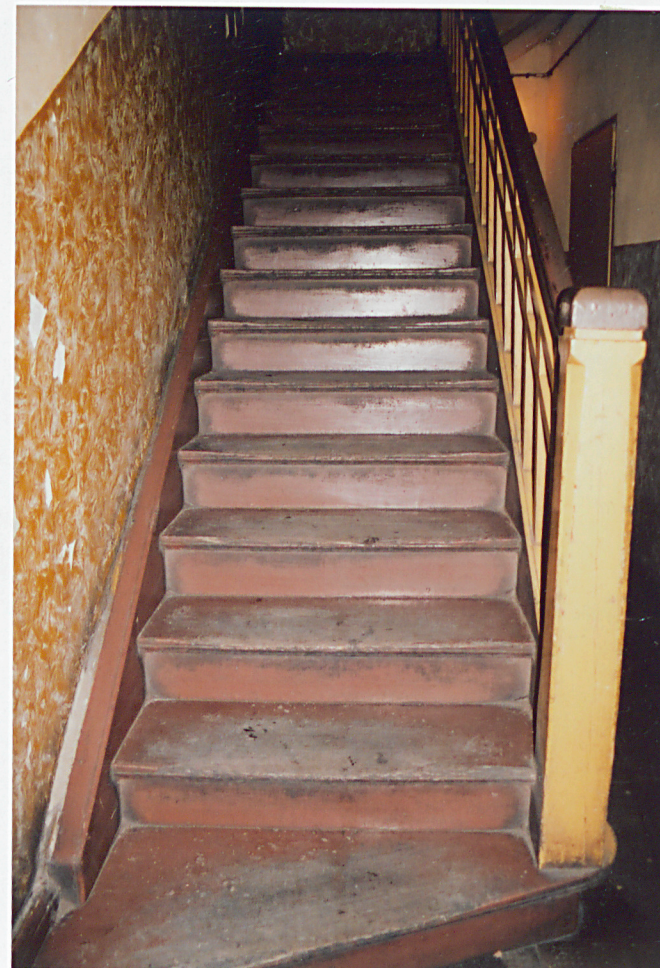
16. Schody wewnętrzne w budynku frontowym.

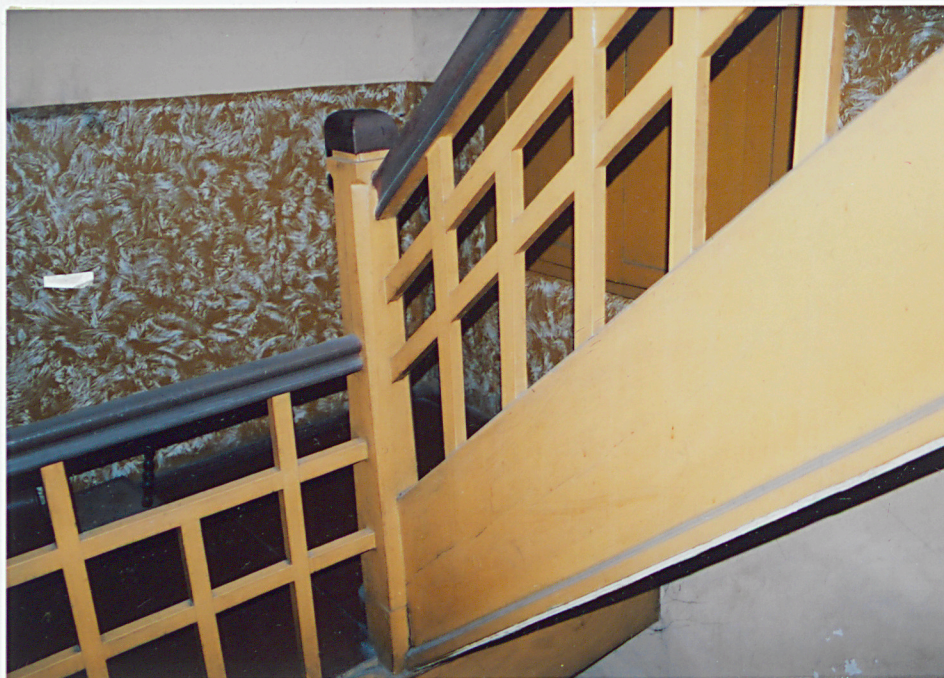
17. Balustrada schodów wewnętrznych w budynku frontowym.

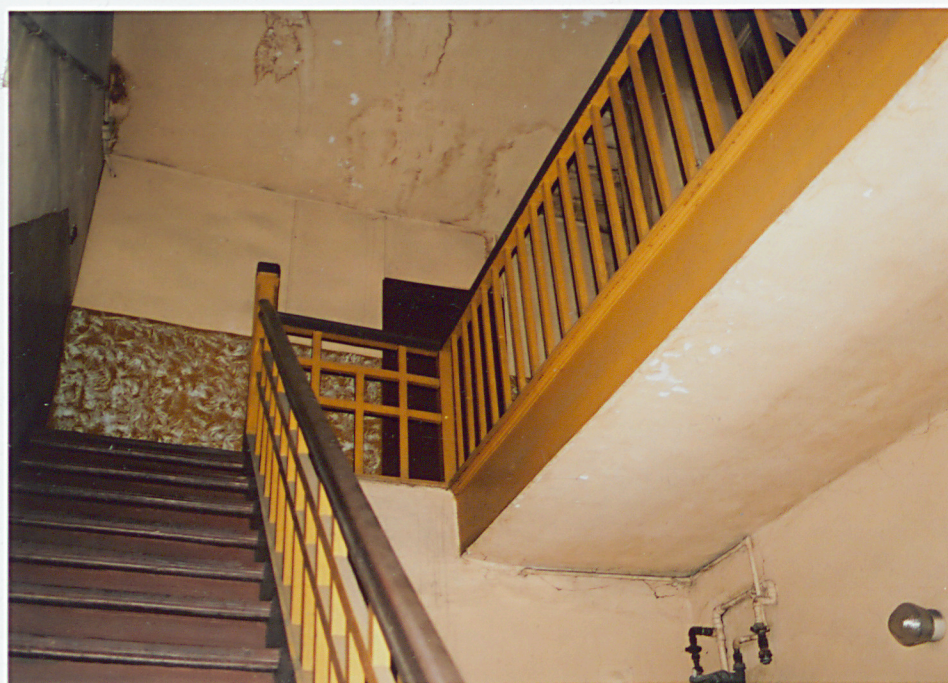
18. Widok na balustradę schodów wewnętrznych na poddaszu budynku frontowego.
