KAMIENICA

ul. Słowiańska 59
64 – 100 Leszno

13. Opis (sytuacja, materiał i konstrukcja, rzut, bryła, elewacje, wnętrze, wyposażenie, instalacje)

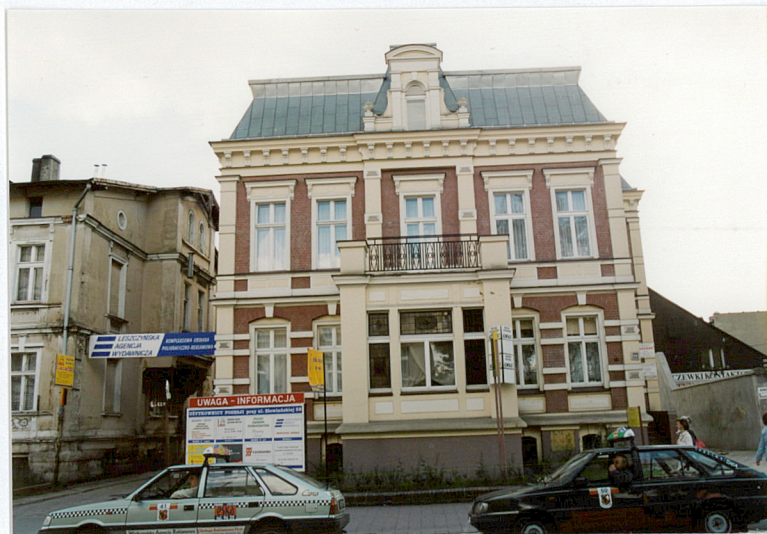
2

1. Kamienica mieszkalna – fasada od strony północnej i zachodniej
2. j.w. – fasada od strony północnej
3. j.w. – okna witrażowe w ryzalicy I kondygnacji
4. j.w. – ozdobne modyliony w gzymsie koronującym
5. j.w. – wystawka poddasza
6. j.w. – klatka schodowa i drzwi główne w elewacji zachodniej
7. j.w. – elewacja wschodnia w kierunku południowym
8. j.w. – elewacja wschodnia w kierunku północnym
9. j.w. – elewacja podwórzowa od strony południowej
10. j.w. – elewacja zachodnia oficyny
11. j.w. – piwnica
12. j.w. – klatka schodowa
13. j.w. – strop na klatce schodowej
14. j.w. – okno witrażowe
15. j.w. – plakietka witrażowa
16. j.w. – plafon w pokoju na parterze
17. j.w. – okno witrażowe
18. j.w. – plakietka witrażowa
19. j.w. – okno witrażowe
20. j.w. – plakietka witrażowa
21. j.w. – plakietka witrażowa

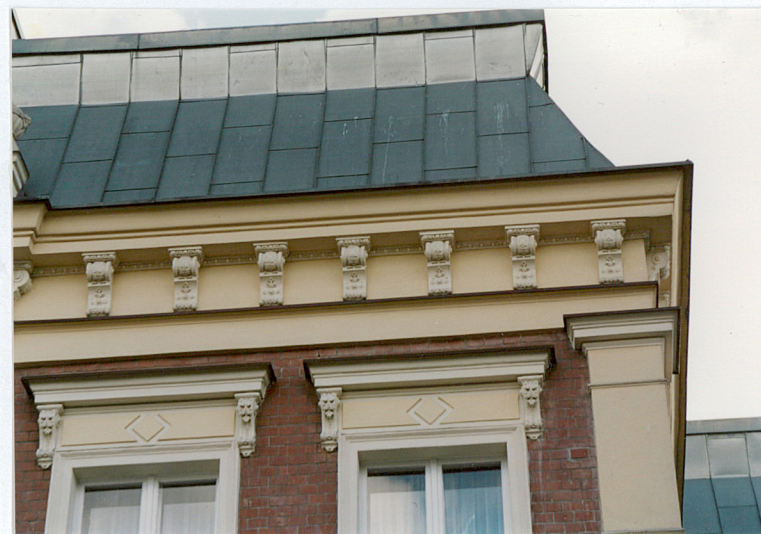
4

Budynek posadowiony na wysokim cokole w całości otynkowanym, mieszczącym okna piwnicy, odcięty szerokim gzymsem cokołowym. Ściana elewacji licowana cegłą klinkierową, o wątku główkowym. Detale architektoniczne, gzymsy i ryzalit frontowy tynkowane w kolorze białym. Naroża budynku oraz okno na osi symetrii w elewacji północnej flankują proste pilastry. Osie wyznaczają symetrycznie rozmieszczone otwory okienne i drzwiowe, częściowo wstawione w rozbudowane ozdobne obramienia z prostym belkowaniem, po bokach wspartym na ozdobnych kroksztynach. Kondygnacje rozdzielają szerokie, profilowane gzymsy. W zwieńczeniu elewacji szeroki gzyms z fryzem kinationu doryckiego, wspartym na rozbudowanych, ozdobnych modylionach złożonych z wici akantu, ornamentu cekinowego i zwojów ślimacznicy.

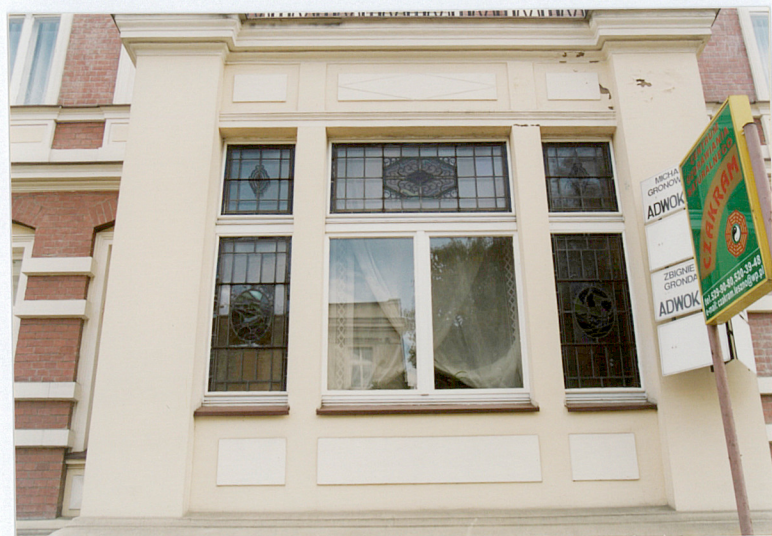
3

FASADA - 5-osiowa, symetryczna, na osiach otwory okienne ujęte w tynkowe obramienia w parterze zwieńczone kłincem, na piętrze z nadokiennikami w formie odcinka gzymsu wspartego na konsolkach, i z prostokątnymi płycinami zdobionymi geometrycznym ornamentem w podokniach; na osi centralnej z I kondygnacyjnym ryzalitem, którego okna wypełniają plakietki witrażowe o tematyce rodzajowej : praca na roli oraz widok wsi i sielskiego krajobrazu.

| | | 20. Najpilniejsze postulaty konserwatorskie Ze względu na wpisanie obiektu do rejestru zabytków wskazana renowacja witraży umieszczonych w oknach na parterze kamienicy oraz stolarki drzwiowej. | |

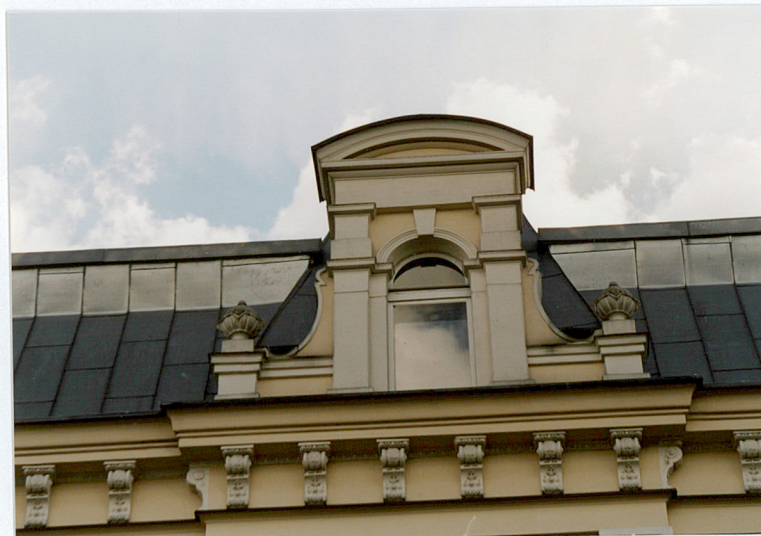
5

W II kondygnacji ryzalit zamyka balkon, którego naroża ujmują masywne murowane słupki z ażurową, metalową balustradą. Na poziomie poddasza 1-osiowa ozdobna wystawka po bokach przewiązana łukiem wklesło-wypukłym, z dwóch stron flankowana niskimi postumentami na których ustawione są eliptyczne wazy zdobione kanelurami oraz podwieszonymi wieńcami kwiatowymi. Okno ujęte ozdobnym obramieniem, w szczycie z belkowaniem, na którym spoczywa odcinkowy tympanon.

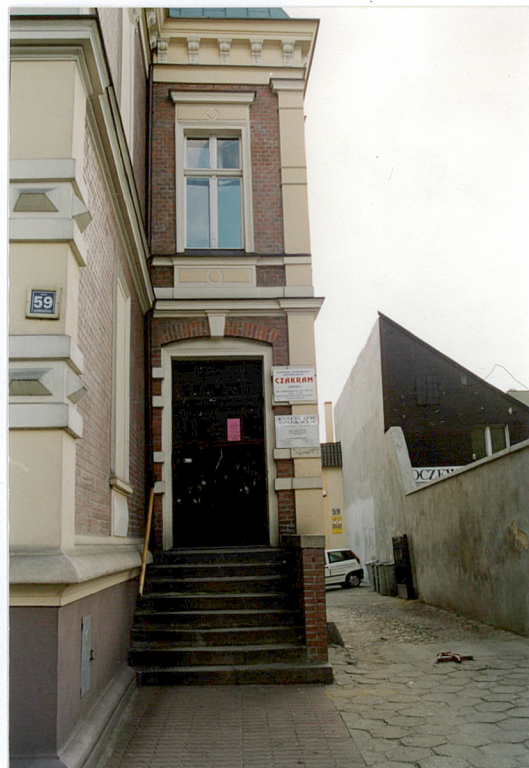
6

ELEWACJA ZACHODNIA - 2-osiowa, na 1.osi od północy z blendami okiennymi, a na 2.osi z aneksem wejściowym w którym od północy umieszczone są drzwi poprzedzone wysokimi schodami; a od zachodu witrażowe okno, ponad którym okno doświetlające klatkę schodową na piętrze; okno przesunięte zostało ku środkowi elewacji. W części południowej ściana aneksu jest zaokrąglona, z małym okienkiem doświetlającym zejście do piwnicy. Podziały i formy dekoracji identyczne jak w fasadzie.
