1. Obiekt

STAJNIA NR 2 "8"

3. Miejscowość

RACOT

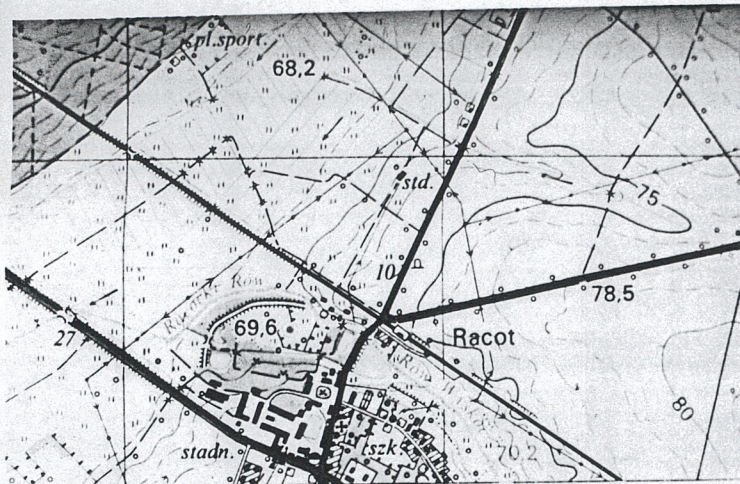
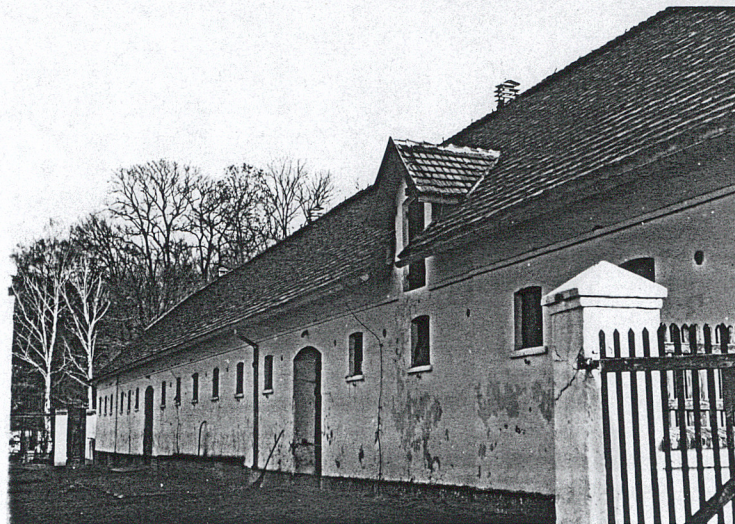
Murowany z cegły, na podmurówce, tynkowany. Stropy drewniane z podsufitką. Dach kryty dachówką karpiówką ułożoną w koronkę. Kalenica i narożniki kryte gąsiorami. Połacie dachu wsparte na drewnianych rysiach. Posadzka z płyt ceramicznych, rynny ściekowe. Wrota dwuskrzydłowe, dwudzielne, deskowe, drewniane. Otwory okienne zamknięte niewielkim łukiem. Okna pojedyncze, krosnowe, 6-polowe. Okna w ścianach szczytowych dwuskrzydłowe, trójdzielne. Pomiędzy otworami okiennymi wywietrzniki z rur ceramicznych.

Budynek wzniesiony na planie prostokąta wydłużonego o wymiarach 67 x 11,40 m. Wnętrze ma wydzielone dwa pomieszczenia na paszę i uprzęż w części południowej. Pozostałe przedzielone rytmem stolców drewnianych, pomiędzy nimi drewniane boksy.

Budynek dwukondygnacyjny kryty dachem dwuspadowym z naczółkami. Od wschodu trzy wystawki umieszczone symetrycznie, od zachodu jedna wystawka w części południowej.

Elewacja zachodnia - 20-osiowa. Po bokach są pseudoryzalifty, każdy trzyoślowy. Elewacja podzielona na trzy segmenty dwoma otworami wejściowymi. Każdy segment liczy 6 osi. Przez spadek terenu ku północy, ta część budynku posiada wyższy cokół, tynkowany na szaro, w połowie wysokości ściany rozpoczynają się otwory okienne z gzymsami. Pomiędzy nimi otwory wywietrznicze. Nad nimi w połowie odległości od krawędzi dachu wąski pas gzymsu wykonany w tynku. Wystawka na czwartej osi od południa kryta osobnym dachem.

Elewacja wschodnia - od drogi wewnętrznej - 21 osiowa, posiada trzy wystawki kryte dwuspadowymi dachami o mocno wysuniętych połaciach wspartych na ozdobnych rysiach. Boki szczytu wystawki zdobi listwa drewniana o kształcie nawiązującym do rysia. Dwuskrzydłowe wrota zamykają otwór, pod którym dwa dźwiagary do kładzenia pomostu z desek. Ścianę porasta dzikie wino.

Elewacja południowa - na osi symetrii umieszczone wrota, szczyt trapezowy utworzony przez dach naczółkowy - zdobią dwa duże okna. Brzegi wysunięte dachu tworzącego okap lamuje listwa drewniana.

dobry

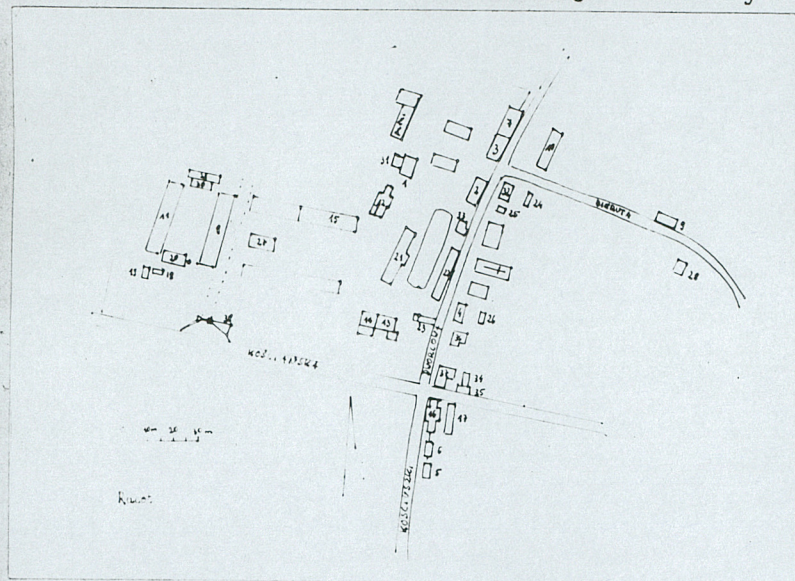
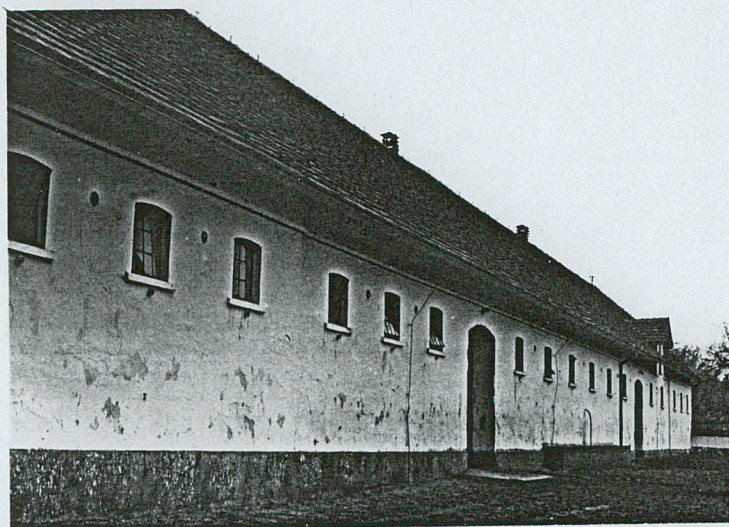
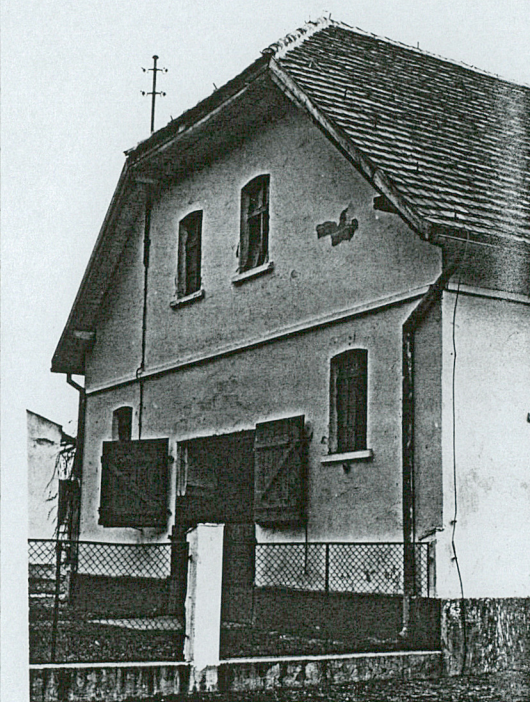
Elewacja północna - od strony parku. Na parterze trzyosiowa z wrotami na osi symetrii. Okna wysokie prostokątne zamknięte łukiem odcinkowym. Pod gzymsami podokiennymi wywietrzniki z rur ceramicznych. Gzyms dzielący wydziela trapezowy szczyt, w którym okna tj. od południa.

Wnętrze - podzielone rytmem stłoców z zastrzałami dźwigającymi strop. Pomiedzy niektórymi wzniesione drewniane boksy dla kłacz ze źrebakami.

Budynek posiada instalacje elektryczną, wodną.
