1. Obiekt

D W Ô R

L E S Z N O

Leszno-Antoniny 10

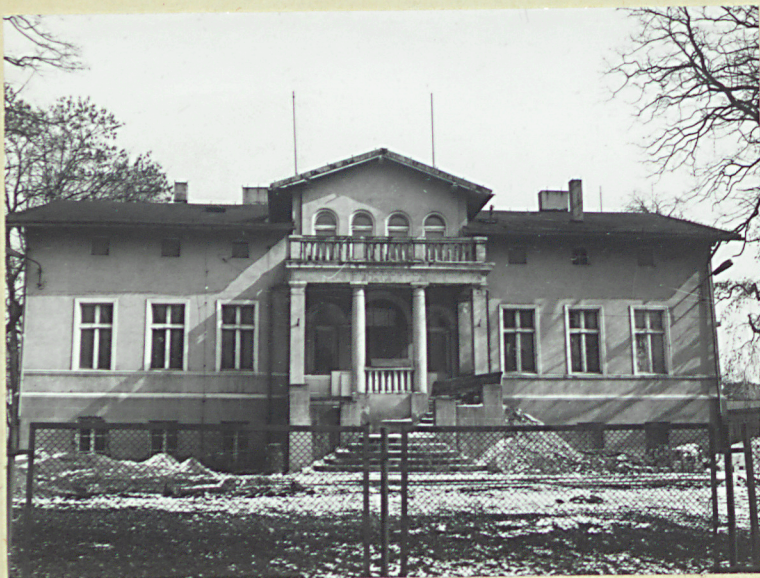
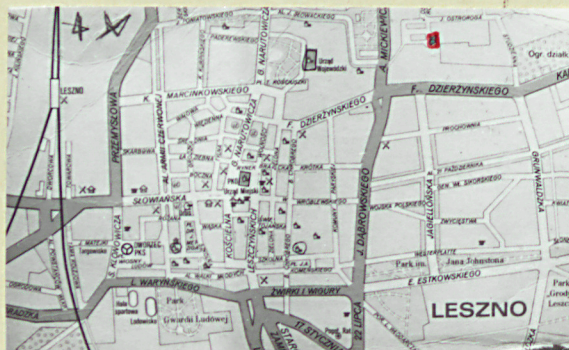
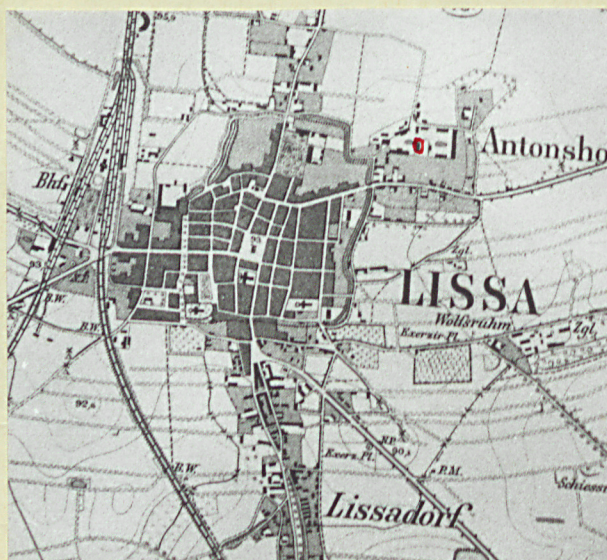
11. Zdjęcia, plan sytuacyjny, rzuty

Plan: na rzucie prostokąta z pseudoryzalitem środkowym i portykiem kolumnowym na osi. Od pd. przybudówka z altaną. Wnętrze dwutraktowe z klatką schodową w sieni na osi.

Elewacja wsch.: ogrodowa, jednokondygnacyjna z wysokim, boniowanym przyziemiem ośmioosiową z dwukondygnacyjną wystawą dachową na osi. Okna przyziemia i kondygnacji prostokątne, okna poddasza małe, prostokątne z podokiennikami. Przed elewacją na osi taras ze schodami na wysokość przyziemia.

Elewacja zach.: jednokondygnacyjna z wysokim przyziemiem, boniowanym i niską strefą poddasza. Elewacja dziewięćosiowa z trzyosiowym pseudoryzalitem środkowym zwieńczonym w drugiej kondygnacji trójkątną wystawą dachową. Przed fasadą na osi jednokondygnacyjny portyk kolumnowy zakończony tarasem z ażurową balustradą. Okna elewacji prostokątne w przyziemiu; w kondygnacji prostokątne, opasane z ościeżami opartymi na gzymsie działowym. W pseudoryzalicie wejście w portalu flankowanym pilastrami zamkniętym łukiem, po bokach okna zamknięte łukami tworzące potrójną arkadę na pilastrach z wejściem. Wystawa dachowa czteroosiowa z oknami zamkniętymi łukami. Okna poddasza-małe, kwadratowe. Pod schodami wejście do piwnicy.

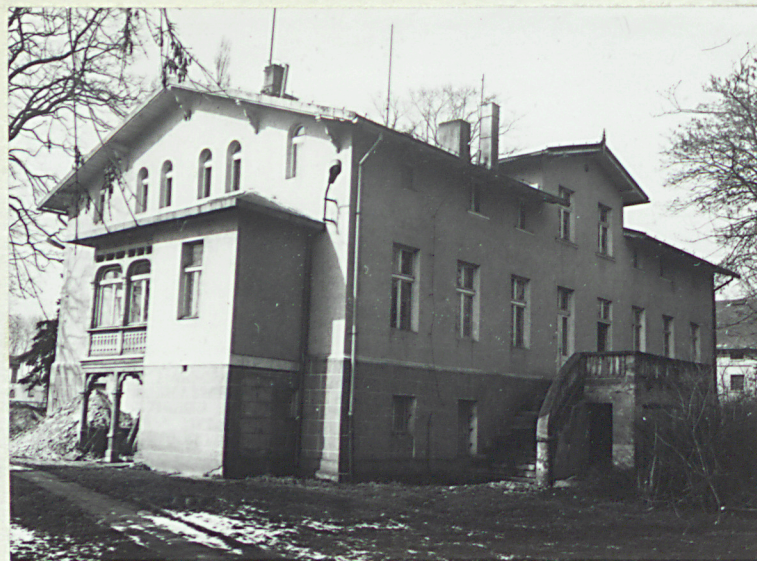
1. Miejscowość L E S Z N O - Antoniny	2. Obiekt (nazwa jak w karcie) Dwór	3. Zawartość wkładki (nazwa obiektu lub materiału uzupełniającego) fot.1-elewacja pd-wsch., fot.2-elewacja pd
--	--	--
