**OŚRODEK DOKUMENTACJI
ZABYTKÓW W WARSZAWIE**
KARTA EWIDENCYJNA ZABYTKÓW
ARCHITEKTURY I BUDOWNICTWA

WILLA

LESZNO

ul. 17 Stycznia 1
64-100 LESZNO

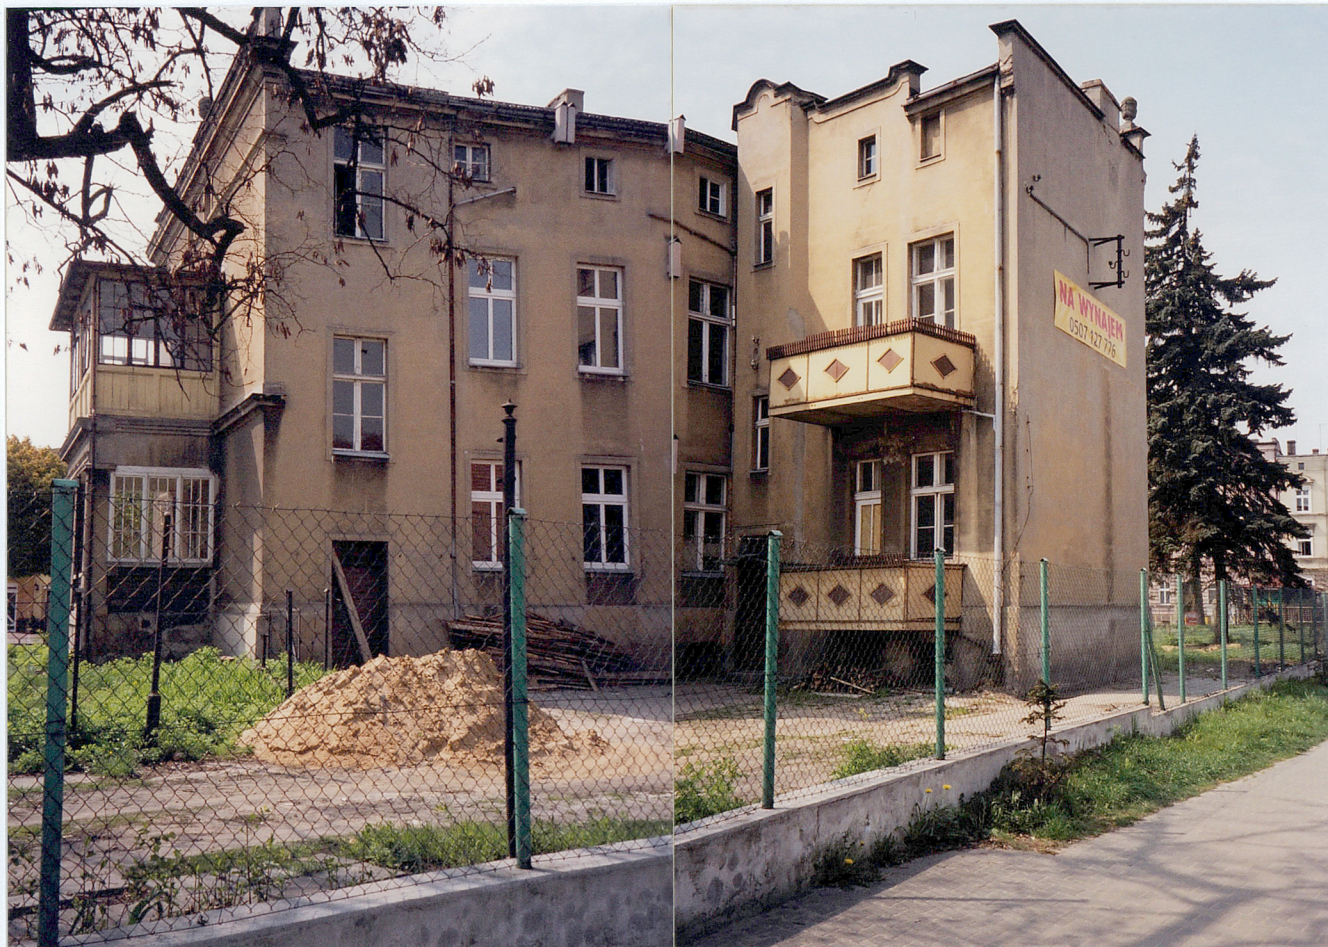
2.

1. Elewacja frontowa – widok od ulicy 17 Stycznia
- 2,3. Elewacja północna i wschodnia
4. Elewacja wschodnia
5. Elewacja zachodnia
6. Weranda ogrodowa, zachodnia /4/

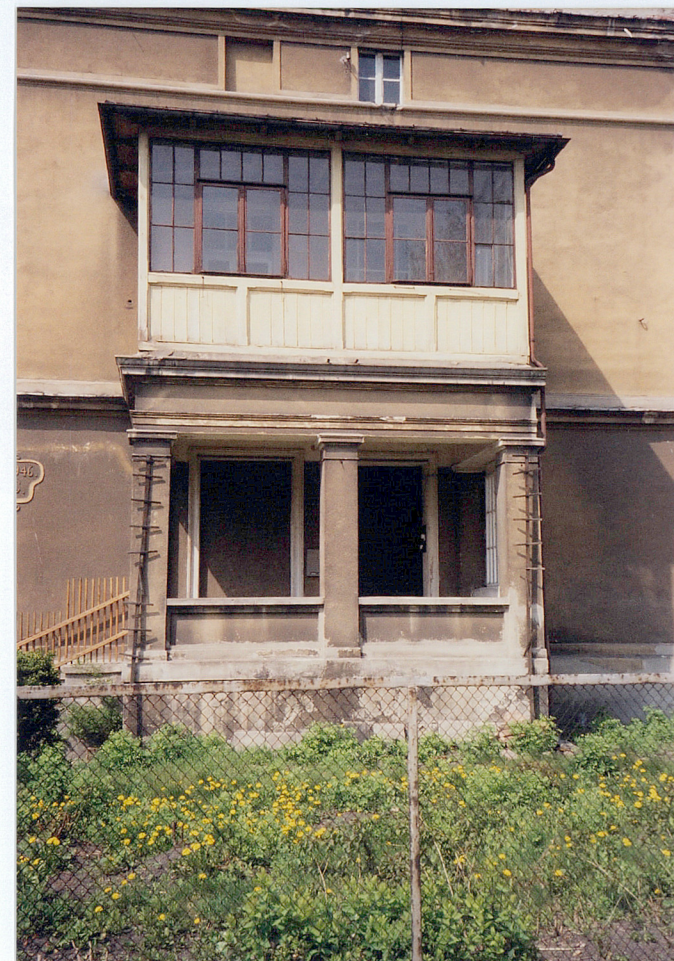
7. Weranda mieszcząca główne wejście, wschodnia /15/
8. Ryzalit w elewacji wschodniej mieszczący klatkę schodową
9. Okna I i II kondygnacji elewacji frontowej

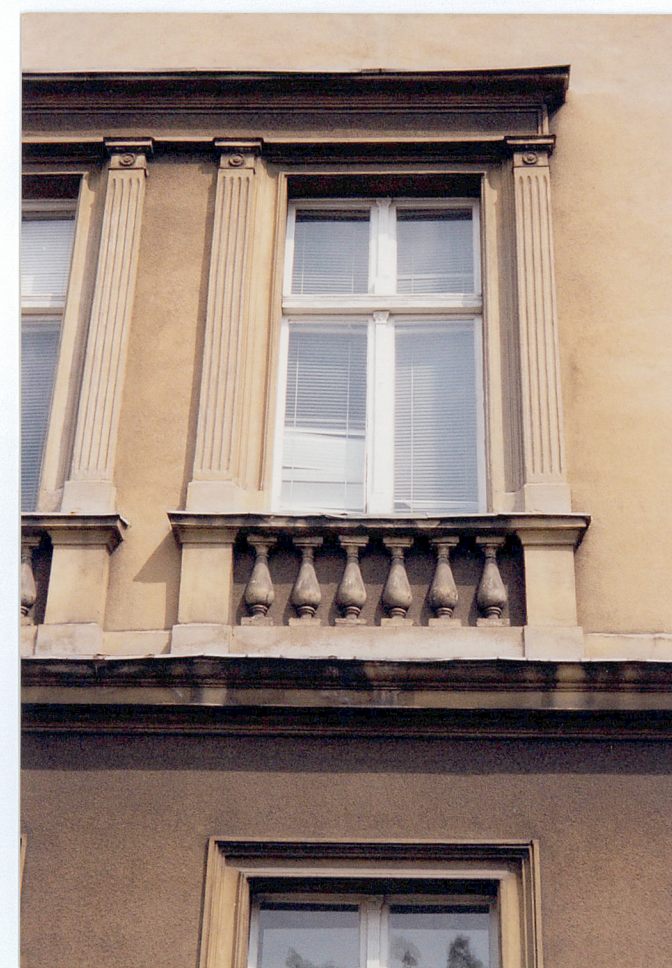
10. Reprezentacyjne okno w II kondygnacji elewacji frontowej
11. Podokiennik pod oknem I kondygnacji elewacji frontowej
12. Okno z dekoracją snycerską w elewacji północnej

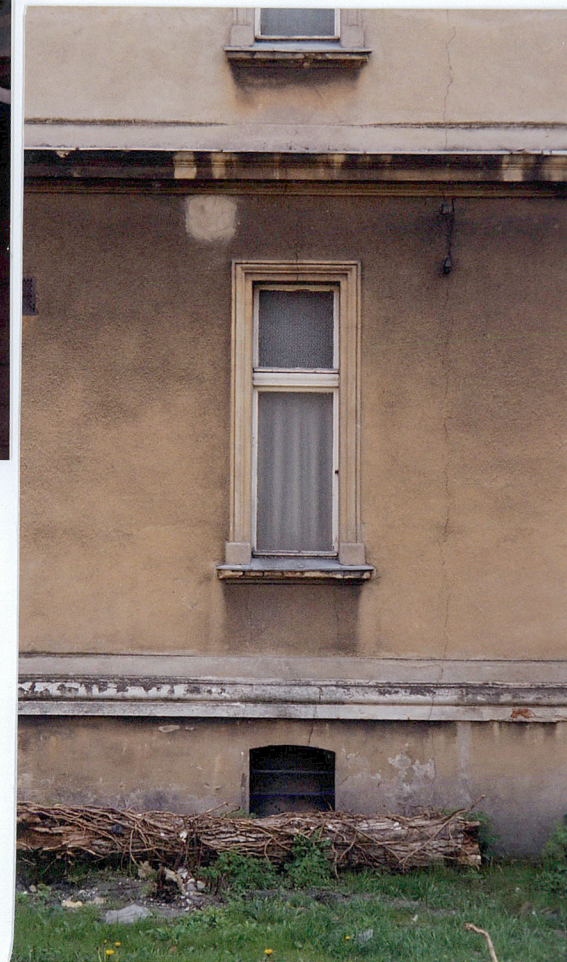
13. Wąskie okno w skrzydle północnym
- 14-16. Główne drzwi wejściowe z zachowanym szyldem, klamką oraz dekoracyjną kratą
17. Wewnętrzne drzwi między korytarzem /14/ i /9/

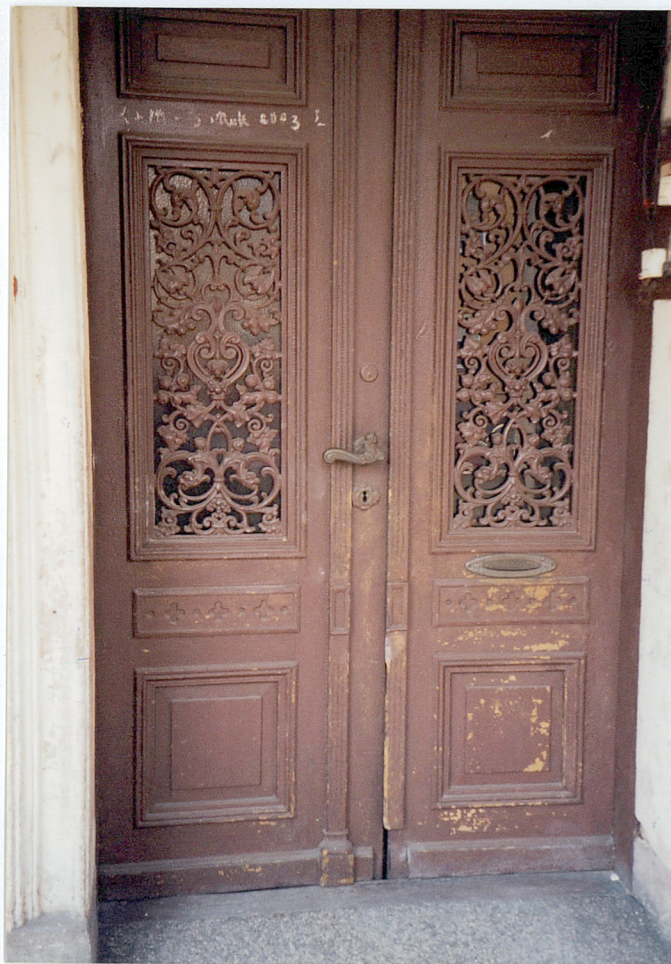
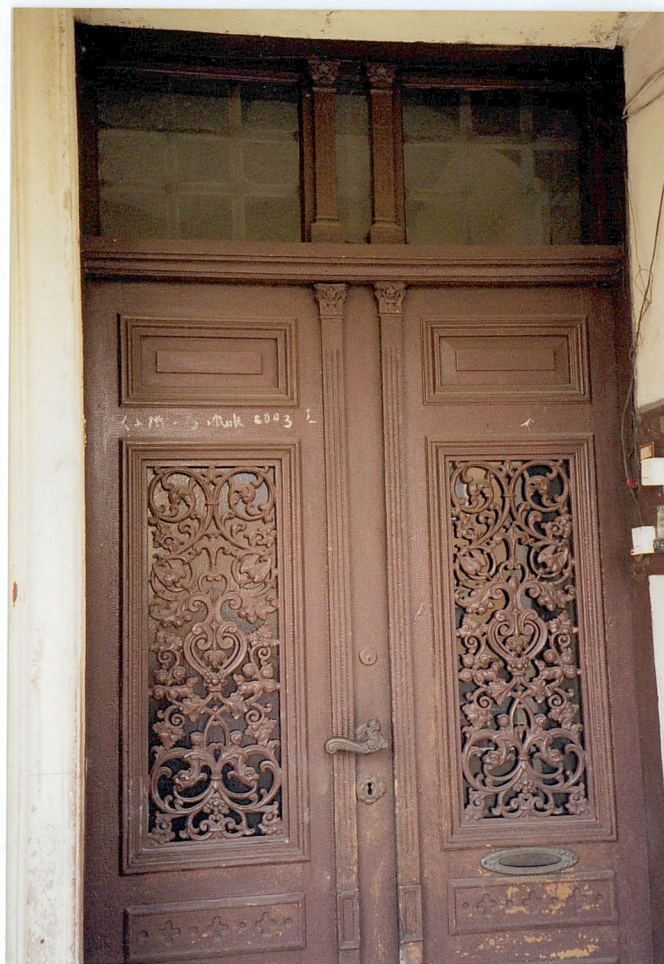
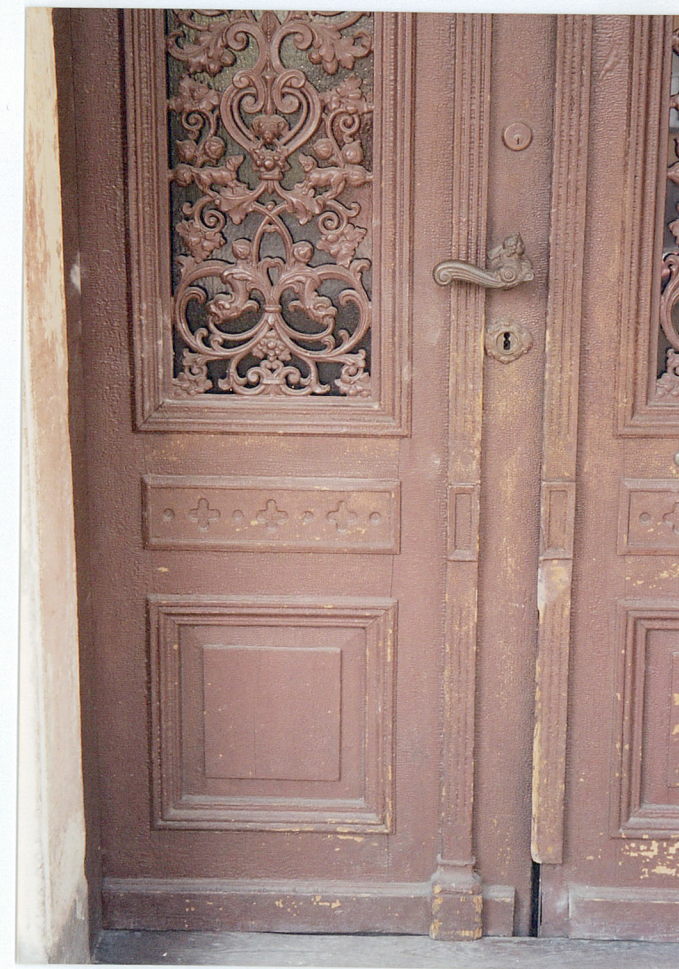
drzwi zawieszone na zawiasach francuskich. Górna i dolna płycina pełna, obwiedziona profilowaną listwą, wypełniona lustrem, płycina środkowa przeszklona, od strony zewnętrznej zabezpieczona dekoracyjną kratą o motywie arabeski. W drzwiach zachowana dekoracyjna, żeliwna klamka zakończona główką dziecka, dekoracyjny szyld oraz wlot na listy ze słabo czytelnym napisem „Briefe”. Drzwi wejściowe do dobudowanego skrzydła jednoskrzydłowe, z przeszklonym nadświetlem, ramowe wypełnione klepkami w układzie poziomym. Drzwi balkonowe podwójne, ramowo-płycinowe, z dolną płyciną pełną, z górną płyciną przeszkloną. Nadświetlne w drzwiach od strony wewnętrznej otwierane przy pomocy metalowej dźwigni. W obu drzwiach zachowane dekoracyjne, mosiężne klamki. W werandzie ogrodowej drzwi nowe.

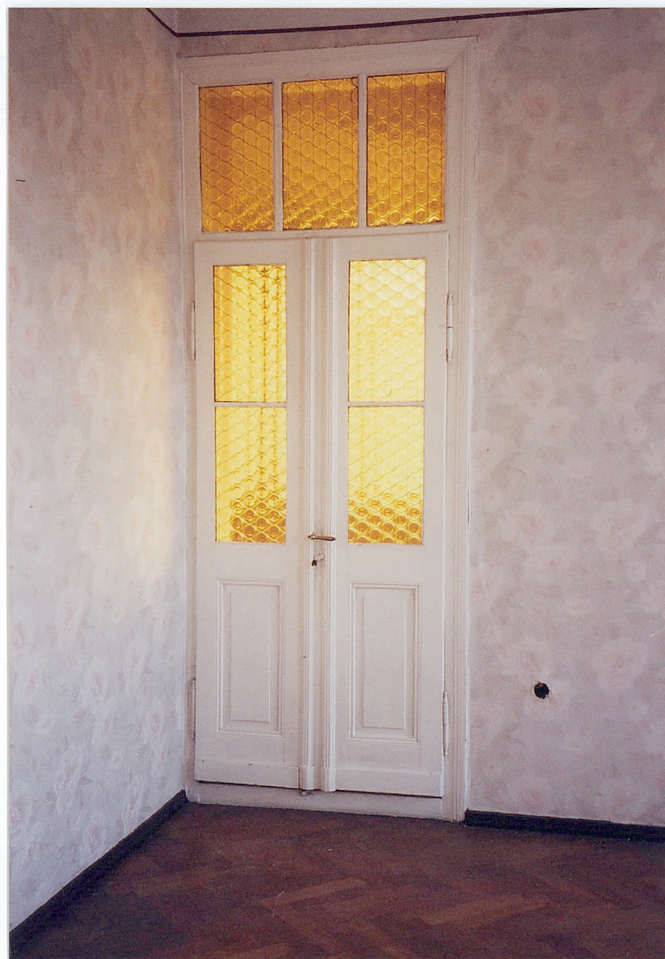
18. Drzwi w II kondygnacji z pokoju na werandę
19. II kondygnacja – drzwi z korytarza na klatkę schodową
- 20-21. Charakterystyczne drzwi między pomieszczeniami I i II kondygnacji w głównej części budynku

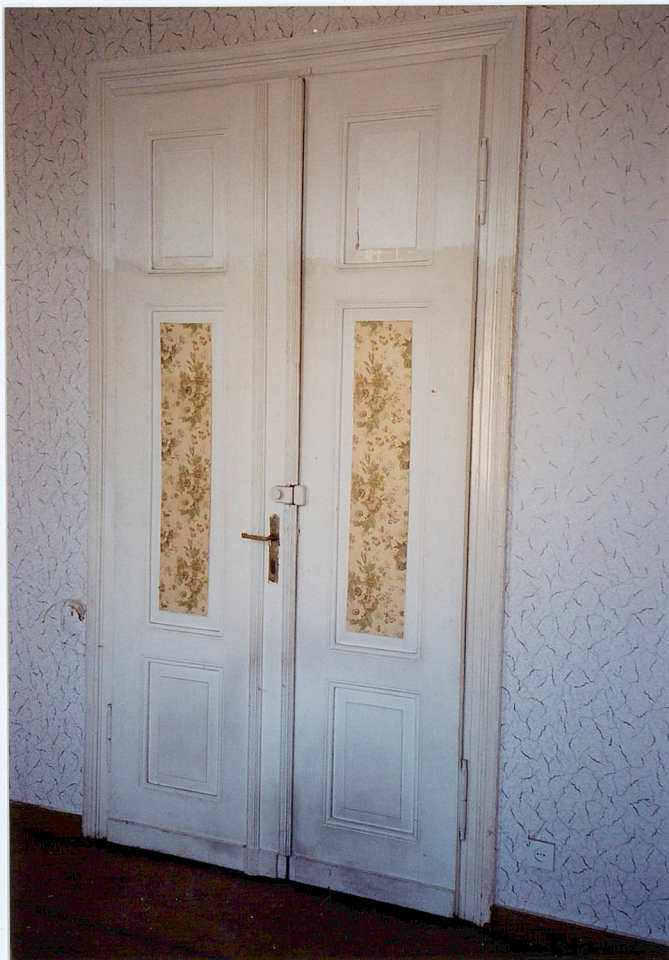
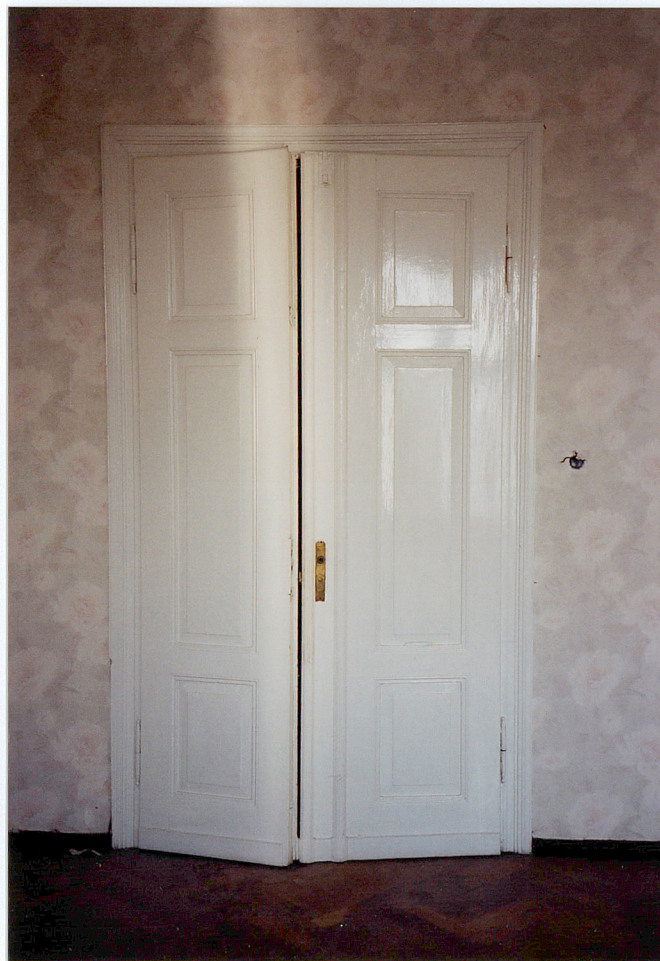
Otwory drzwiowe wszystkie o wykroju prostokątów stojących, zamknięte prosto, wypełnione drzwiami drewnianymi. Z zewnątrz ujęte w profilowane opaski w tynku, we wnętrzach ujęte w profilowane opaski drewniane. Do pomieszczeń I i II kondygnacji otwory wypełnione drewnianymi szpaletami o podziale ramowo-płycinowym, identycznym jak podział skrzydeł drzwi. W dobudowanym skrzydle otwory drzwiowe bez szpalet. Drzwi wewnętrzne dwu-i jednoskrzydłowe. Między pomieszczeniem /2/ i /3/ w I kondygnacji oraz analogicznymi pomieszczeniami w II kondygnacji drzwi czteroskrzydłowe. W II kondygnacji drzwi z pokoju na werandę z prostokątnym, dwuskrzydłowe z trójdzielnym nadświetlem. Wszystkie drzwi konstrukcji ramowo-płycinowej, z płycinami o profilowanych krawędziach wypełnionymi lustrem. Skrzydła drzwi zawieszone na zawiasach francuskich. Na obu kondygnacjach głównej części budynku, w pojedynczych drzwiach, zachowane mosiężne szyldy i klamki o klasycystycznej formie. Między korytarzem /14/ i /9/ drzwi dwuskrzydłowe, z przeszklonym nadświetlem zamkniętym odcinkiem łuku. Dolne płyciny drzwi pełne, górne przeszklone, zabezpieczonych dekoracyjną kratą. W dobudowanym skrzydle drzwi skromniejsze, niższe, jednoskrzydłowe. W II kondygnacji, w drzwiach, zachowana dekoracyjna, żeliwna klamka i szyld. W piwnicy drzwi deskowe, zawieszone na zawiasach pasowych, z zachowanymi zamkami skrzynkowymi. Główne drzwi zewnętrzne dwuskrzydłowe, konstrukcji ramowo-płycinowej, zamknięte profilowaną belką nadproża, ponad którą trójpolewe nadświetle. Nadświetlne podzielone jest kolumnienkami zwieńczonymi uproszczoną formą korynckiego kapitelu, słupów kolumny pokryty żłobkowaniem. Podobne kolumny występują w obu skrzydłach (jedna jako listwa przymykowa). Skrzydła

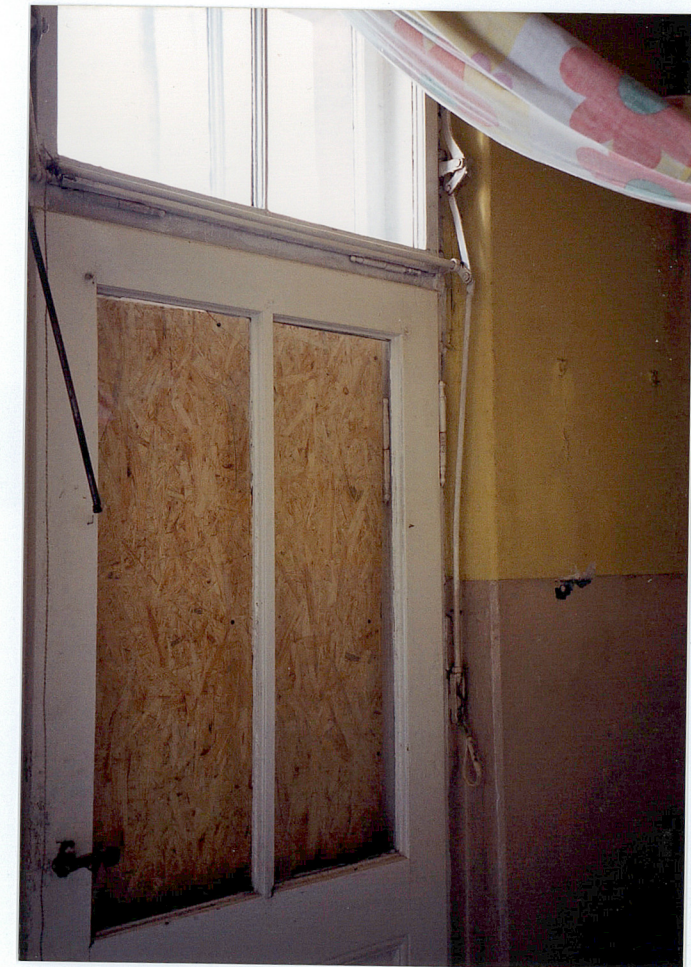
22. Fragment drzwi balkonowych w elewacji wschodniej – dźwignia do uchylania nadświetla
23. Czteroskrzydłowe drzwi, z zachowanymi elementami ślusarki, między pomieszczeniami /2/ i /3/

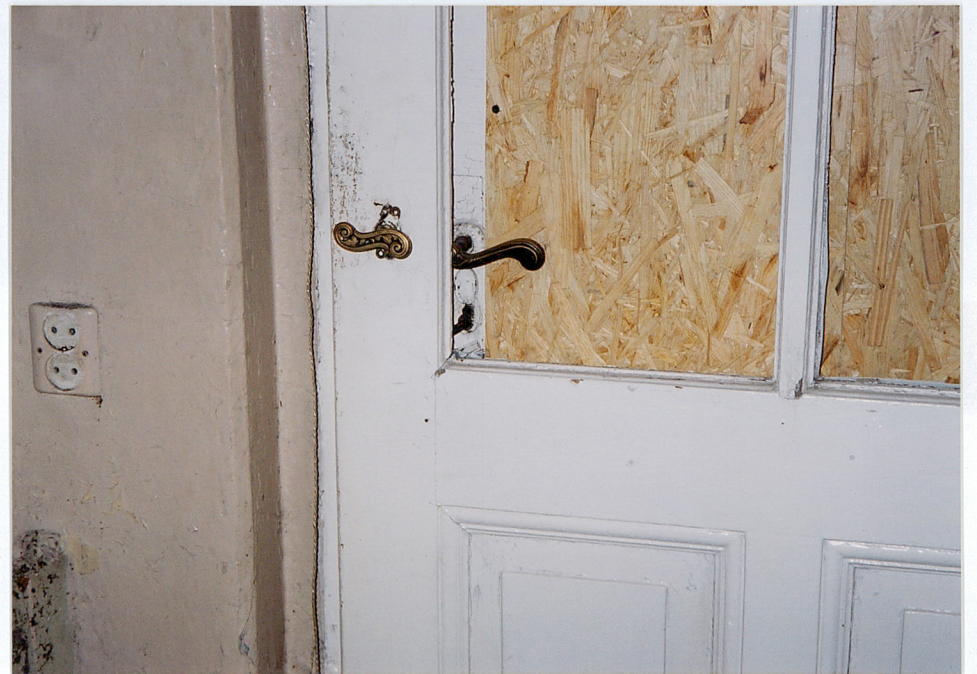
24. Powszechnie występujący szyld i klamka w drzwiach w głównej części budynku
25. Klamki w podwójnych drzwiach balkonowych w I kondygnacji skrzydła północnego

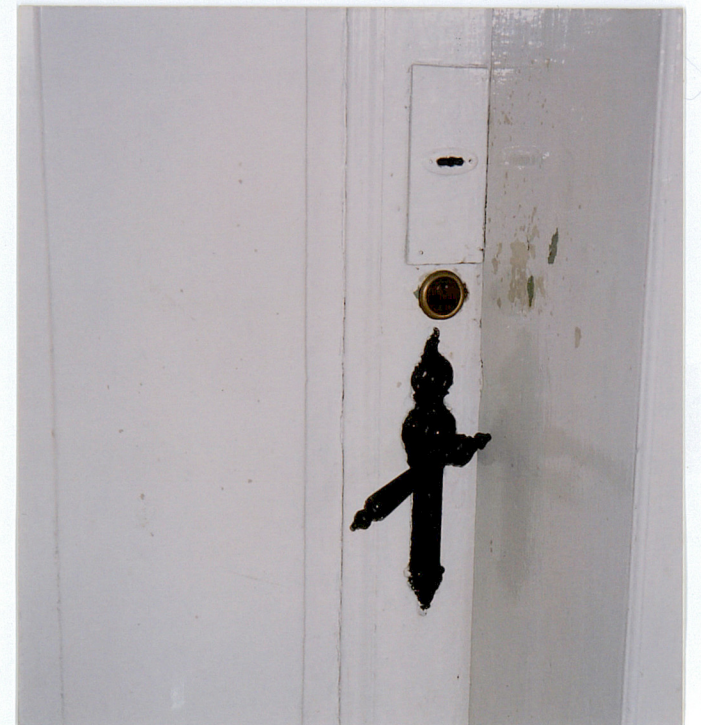
26. Szyld i klamka do pomieszczenia kuchennego w II kondygnacji skrzydła północnego
27. Schody z piaskowca przed werandą /15/
28. Główna klatka schodowa

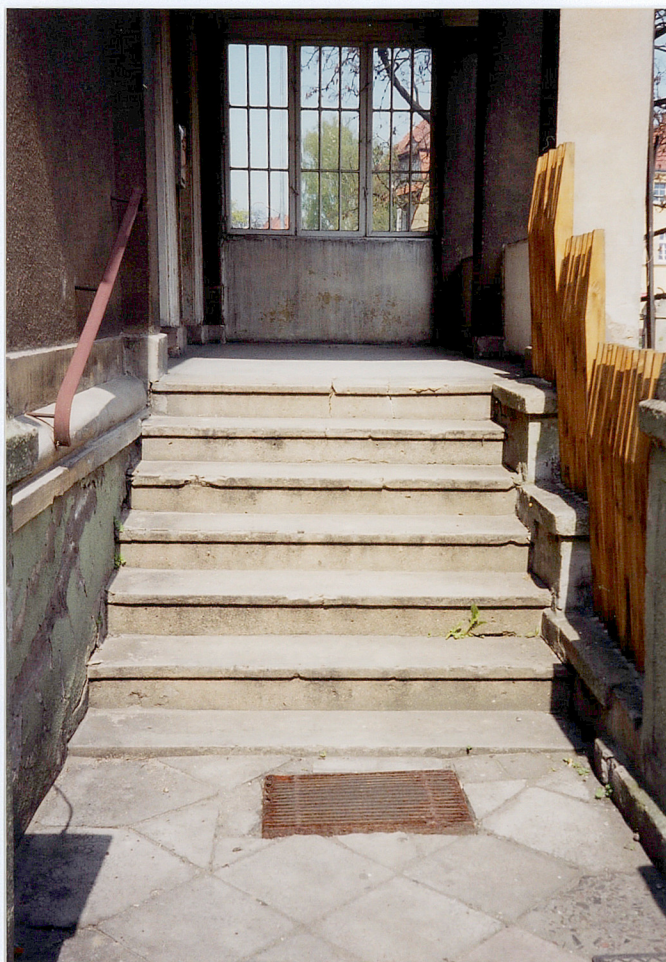
27.

Schody zewnętrzne jednobiegowe, przed werandą mieszczącą główne wejście do budynku z płyt piaskowcowych, przy werandzie ogrodowej wylane z cementu, ograniczone od strony zewnętrznej mурowanymi, otynkowanymi murkami. Przy wejściu na główną werandę murek uskokowy, stopnice schodów wysuniętymi noskami i widocznymi przy ich krawędziach fragmentami metalowych listew pokrytych podłużnym żłobkowaniem. Przy werandzie od strony ogrodu murek ograniczający bieg schodów gładki, nakryty szerszym parapetem. Schody wewnętrzne drewniane. Główne schody prowadzące na piętro i poddasze dwubiegowe, z profilowaną belką policzkową wzdłuż ściany, z pełnymi przednóżami i podnóżkami z wysuniętymi noskami. Balustrada schodów ażurowa, wypełniona tralkami. Tralki wąskie, jednolalkowe, wpuszczone po dwie tralki w każdy podnóżek. Poręcz balustrady, o profilu wklęsło-wypukłym, zakończona ślimacznicą, przymocowana do boków słupków. Słupki w kształcie uproszczonej tralki zwieńczone kulą. Schody w dobudowanym skrzydle kręte, z drewnianym filarem oraz wystającą belką policzkową wzdłuż ściany, z pełnymi podnóżkami i przednóżami. Do piwnicy, zarówno od strony północnej jak i wschodniej, schody jednobiegowe, cementowe z drewnianymi podnóżkami. Przy schodach od strony wschodniej prosta, metalowa poręcz przymocowana bezpośrednio do muru.

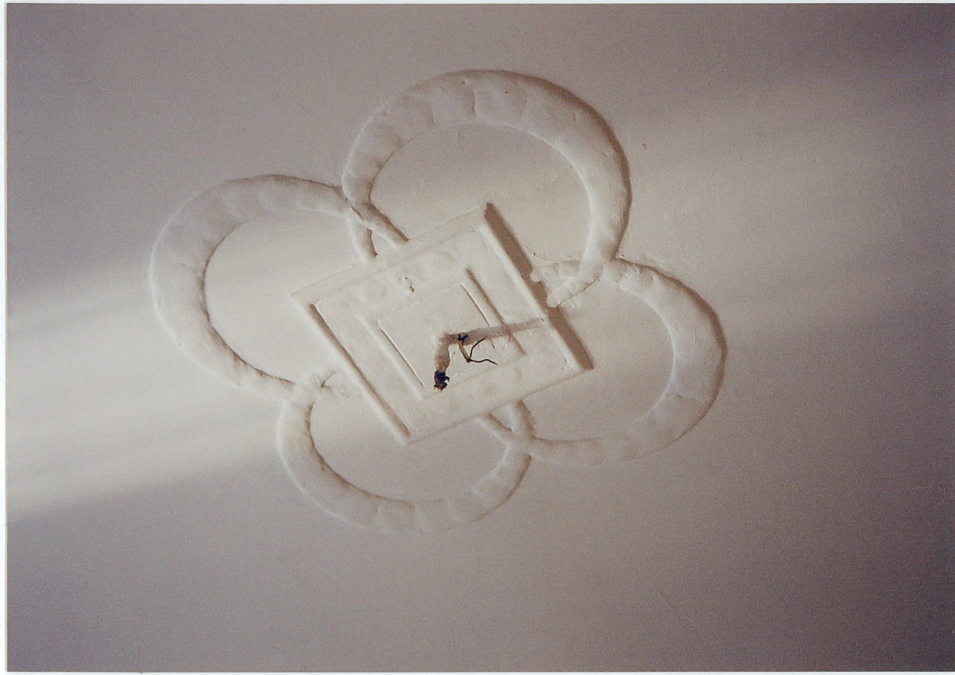
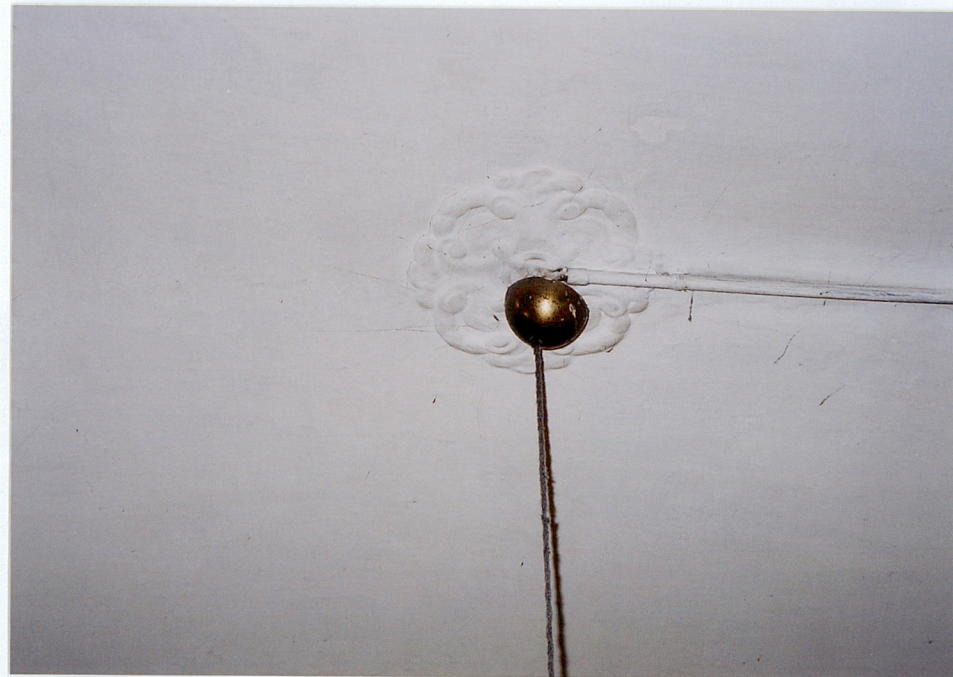
Stropy głównej części budynku, w korytarzach I i II kondygnacji oraz w pomieszczeniach mieszkalnych drewniane z matą trzcinową, obrzucone podsufitką. W pokojach II kondygnacji oraz w korytarzu ze skromną sztukaterią w postaci rozetek w centralnej części stropu. W dobudowanym skrzydle stropy ceramiczne, płaskie. W piwnicy, w pomieszczeniach traktu południowego, sklepienia odcinkowe Kleina, w trakcie północnym sklepienia mieszane płaskie i odcinkowe Kleina, w piwnicy pod dobudowanym, skrzydłem sklepienie płaskie. W piwnicy, w południowo-zachodnim pomieszczeniu, dwuteownik sklepienia podparty jest na środku metalowym słupkiem.

29. Schody kręcone w ryzalicy skrzydła północnego
30,32. Rozetki w pomieszczeniach II kondygnacji traktu południowego
31. Dekoracja sztukatorska w korytarzu w II kondygnacji głównej części budynku
33,34. Fragmenty wieżby dachowej nad główną częścią budynku
35-37. Dwa typy kaloryferów występujące w głównej części budynku
38,39. Wnęki w pomieszczeniach piwnicznych w trakcie południowym
40. Fragment ogrodzenia przed elewacją frontową
41. Weranda /15/ - fragment granitowej posadzki
42. Kartusz z inicjałami i datą odnowienia budynku w elewacji wschodniej
43. Elewacja północno-zachodnia
44. Nowe okna w II kondygnacji elewacji południowej
45. Fragment elewacji południowej z widokiem na werandę
Zdjęcie na stronie tytułowej prezentuje wygląd budynku po remoncie.
Zdjęcia nr 1-13 oraz 40 prezentują stan elewacji przed remontem, od 43-45 elewacje po remoncie.

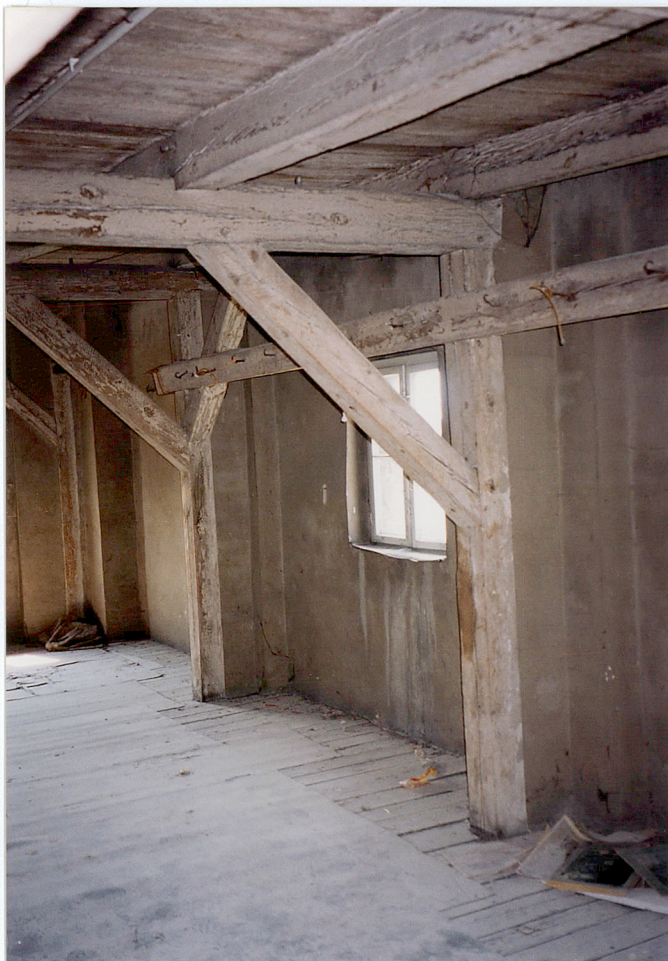
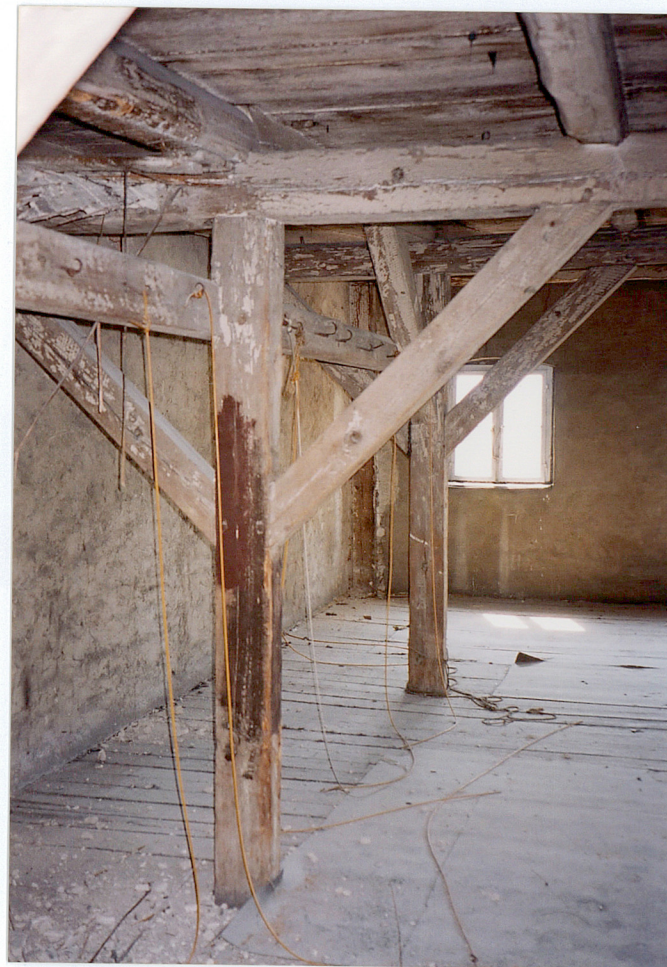
Wieżba dachowa drewniana, krokwiowo-płatwiowa. Nad główną częścią budynku tworzą ją cztery rzędy stolców, na których opierają się płatwie związane ze stolcami zastrzałami. Na płatwiach leżą krokwie, na których spoczywa odeskowanie dachu. Poszczególne elementy łączone są za pomocą drewnianych tybli. Na niektórych belkach widoczne są znaki ciesielskie. Nad dobudowanym skrzydłem wieżbę dachową tworzą dwa rzędy stolców. Spoczywające na nich płatwie podtrzymują krokwie o układzie prostopadłym w stosunku do układu krokwi głównej części budynku.
