OŚRODEK DOKUMENTACJI
ZABYTKÓW W WARSZAWIE
Karta Ewidencyjna Zabytków
Architektury i Budownictwa

DOM MIESZKALNY

LESZNO

ul. Wolności 4

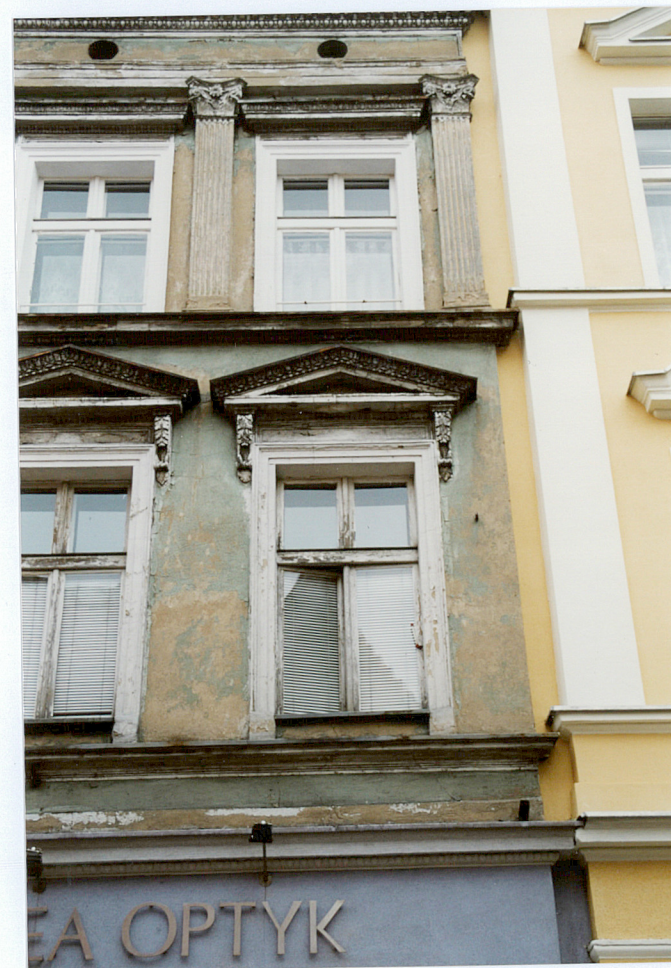
7

OPIS c.d. ELEWACJE Dom przylega dłuższymi ścianami do sąsiednich budynków. Widoczne wyłącznie elewacje zachodnia i wschodnia. Fasada trójosiowa, trójkondygnacyjna. W przyziemiu od północy wejście do części mieszkalnej, obok wejście do sklepu i przeszklona witryna wystawowa. Okna piętra nieznacznie powyżej profilowanego gzymsu, ujęte profilowanymi opaskami, zwieńczone tympanonami na konsolkach. Trzecia kondygnacja wydzielona gzymsem, ściana nieznacznie cofnięta, okna identycznej wielkości, w opaskach z tynku. Pomiedzy oknami żłobkowane pilastry o kompozytowych głowicach. Belkowanie masywne z dwulistwowym architravem, fryzem gładkim z trzema okulusami na osiach i silnie eksponowanym gzymsem. Gzyms koronujący wsparty na kroksztynach, zdobiony motywem palmety. Elewacja wschodnia bez dekoracji, od południa dobudówka. W przyziemiu drzwi i okno, powyżej gzymsu dwuosiowa z dużymi oknami od północy na pierwszym i drugim piętrze. Kondygnacja strychowa wydzielona prostym gzymsem, trójosiowa.

- 1.widok ogólny
- 2.orientacja
- 3.sytuacja
- 4.rzut
- 5.kserokopia projektu zmiany przyziemia z 1933 r.
- 6.sytuacja domu w pierzei ulicy
- 7.fasada – detale

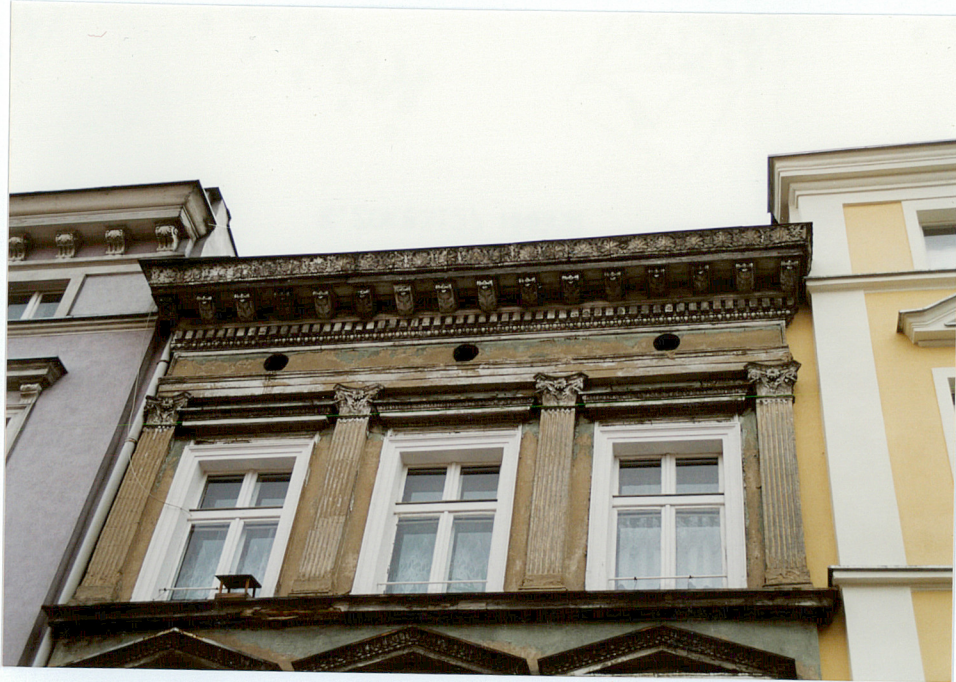
8

- 8.fasada – detale
- 9.elewacja wschodnia – przyziemie
- 10.elewacja wschodnia – przybudówka
- 11.elewacja wschodnia górne kondygnacje
- 12.korytarz – widok w kierunku głównych drzwi wejściowych

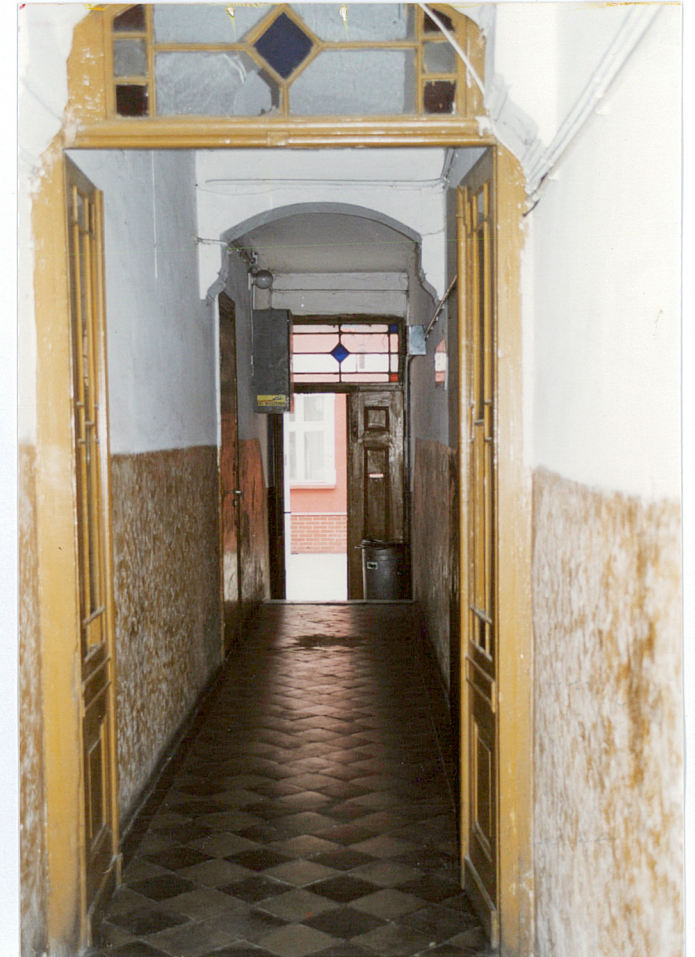
12

WNĘTRZE Drzwi wejściowe umieszczone w szczycie zachodnim prowadzą do sklepu i do korytarza. Wnętrze sklepu bez wartości zabytkowej. Korytarz wiodący do części mieszkalnej przedzielony drzwiami. W przedniej części korytarza dodatkowe drzwi do sklepu. W głębi domu schody na wyższe kondygnacje oraz duży pokój z oknem wychodzącym na podwórze. Na klatkę schodową wychodzą tylne okna starszej części domu.

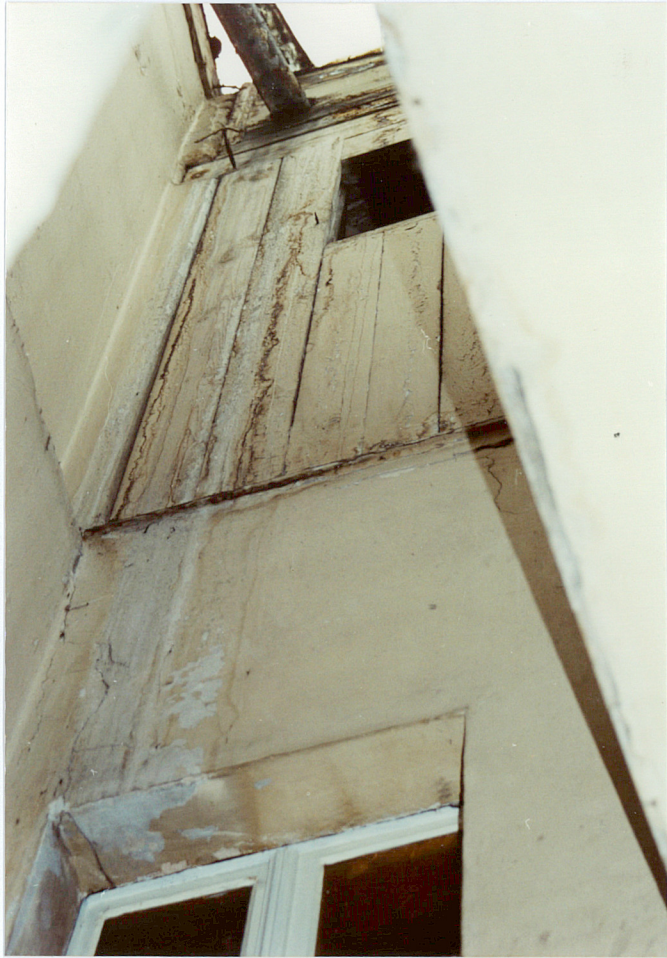
13

- 13.drewniana nadbudowa starszej części domu
- 14.okno w ścianie starszej części domu
- 15.posadzka w korytarzu
- 16.balustrada schodów
- 17.słupek balustrady schodów przy wejściu na strych

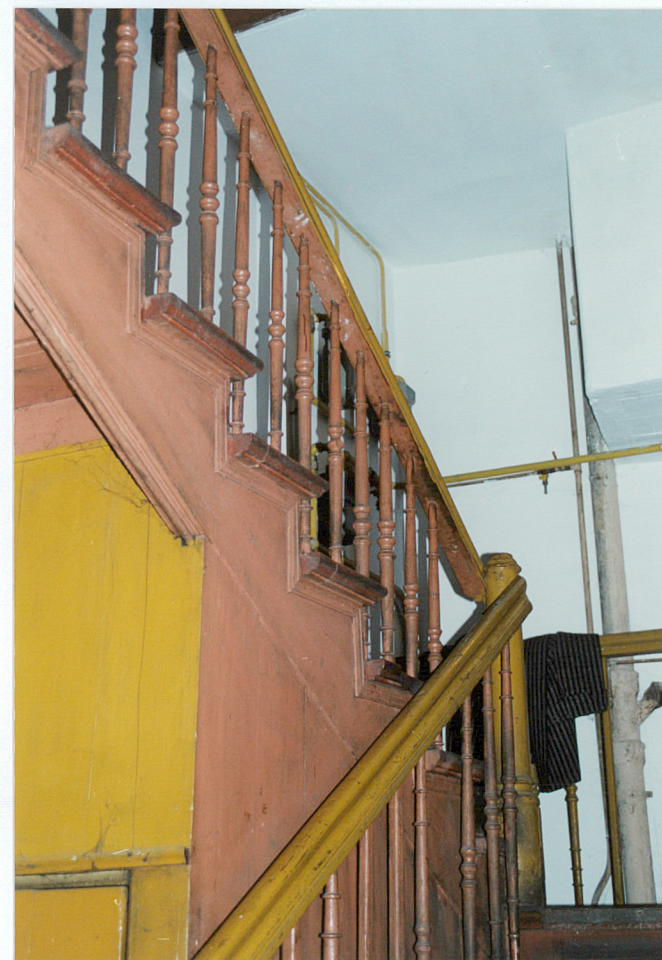
16

WYPOSAŻENIE najstarsze zachowane wyposażenie stanowią okna i drzwi tylnej części pierwotnego domu. Pozostałe drzwi pochodzą w okresie rozbudowy w 1875-79 r. Schody z drewnianymi poręczami o cienkich toczonych tralkach zapewne pochodzą z tego samego czasu. Okna prawdopodobnie wymieniono na nowsze po II wojnie światowej.

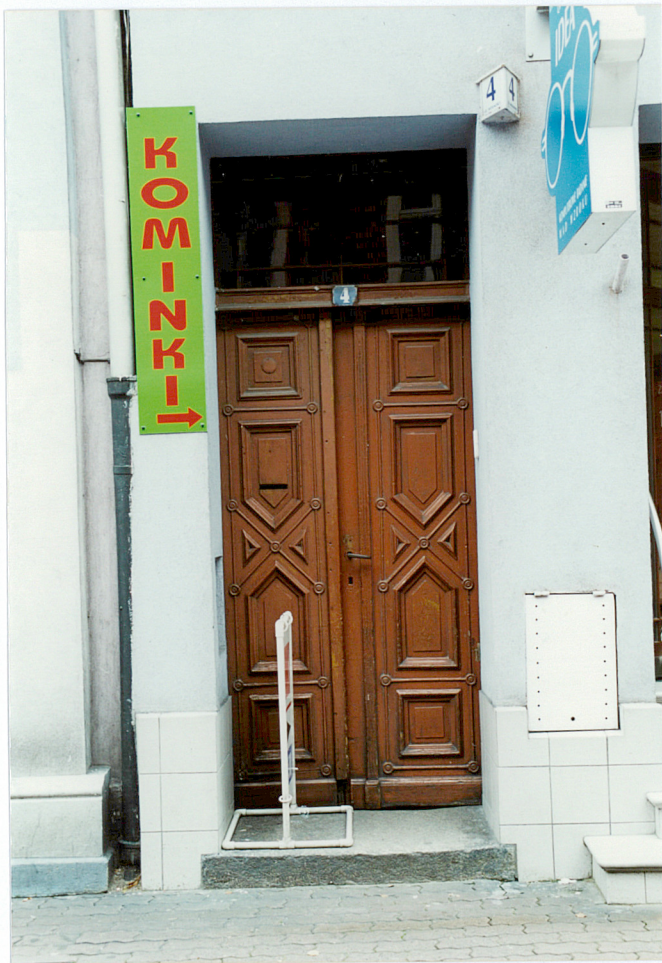
18

- 18.główne drzwi wejściowe
- 19.drzwi w korytarzu
- 20.drzwi w dalszej części korytarza /nowsza część domu/
- 21.fragment drzwi wejściowych do mieszkania na piętrze

20. Najpilniejsze postulaty konserwatorskie Dom przedstawia znaczną wartość zabytkową. W porównaniu z sąsiednimi budynkami, które utraciły wiele cech stylowych wydaje się wart roztoczenia nad nim szczególnej pieczy konserwatorskiej. W przypadku planowanego remontu sklepu warto dostosować elewację przyziemia do stylistyki neorenesansowej. Ochroną należy objąć również stolarką drzwiową.

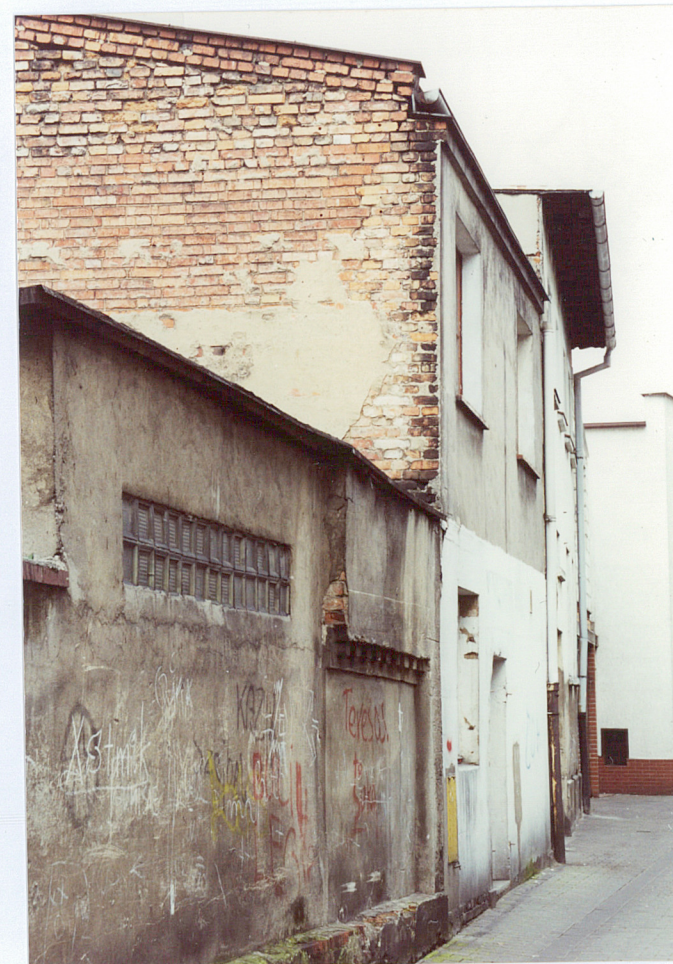
22

- 22.widok na budynek gospodarczy od ul. Zielonej
- 23.widok na budynek gospodarczy od podwórza
- 24.żłób w dawnej stajence
- 25.wnętrze sklepu z zachowanym fragmentem pierwotnej ściany
wydzielającej pierwotny sklep od części mieszkalnej
