1. Obiekt

DOM MIESZKALNY /CZWORAK/ "37"

R A C O T

Racot-ul. D. Dworkowa 10

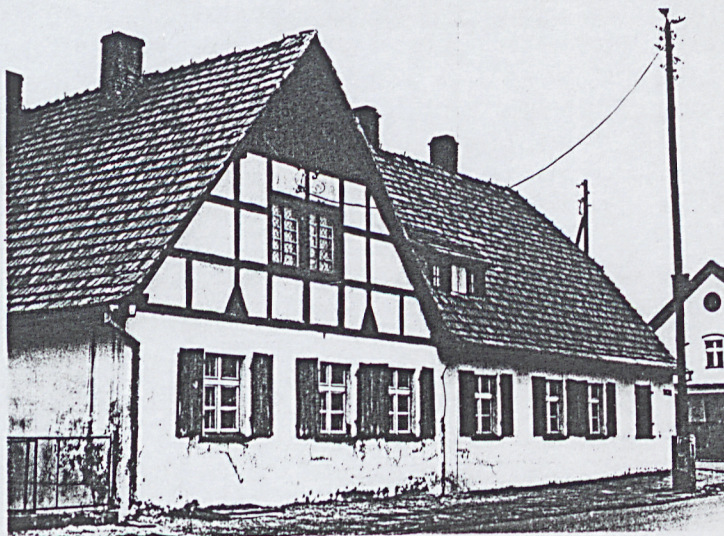
11

Dom mieszkalny zaznaczony na planie sytuacyjnym nr "37" wznosi się u zbiegu ulicy Dworcowej i Kościańskiej w południowo-wschodniej części Racotu. Jego elewacja zachodnia wytycza bieg ulicy Dworcowej, elewacja południowa ulicy Kościańskiej. Jest to budynek wolnostojący, od wschodu sąsiaduje z budynkiem gospodarczym "35", z którym łączy go murowane z cegły, częściowo tynkowane ogrodzenie. Od północy sąsiaduje z budynkiem mieszkalnym "36". Zachowane resztki ceglanych ścieżek i bruku od podwórza

Jest murowany z cegły, na ceglanej podmurówce, z szczytami szachulcowymi, częściowo z desek, tynkowany. Stropy drewniane z podsufitką. Więźba typu wieszarowego o trzech wieszakach. Dach kryty dachówką karpiówką ułożoną w koronkę. Schody drewniane, jednobiegowe w obudowie, do piwnicy z cegły, zewnętrzne ceglane. Podłogi drewniane z desek. Otwory okienne i drzwiowe prostozamknięte. Drzwi jednoskrzydłowe, płycinowe, drewniane. Wewnątrz budynku zachowana pierwotna stolarka drzwiowa. Okna skrzynkowe, dwuskrzydłowe, trójdzielne - pierwotne. Zamykane okiennicami dwuskrzydłowymi, drewnianymi z desek z wyciętymi otworami. Część okien zmieniona.

Budynek wzniesiony na planie litery L o wymiarach - dłuższy bok-21,90 m, krótszy 13 m, szersza podstawa 13,40, krótsza -8,90 m, czyli dwa zestawione ze sobą identyczne prostokąty /8,90 x 13,40/. Układ wnętrz dwutraktowy. Wejścia w przybudówkach.

Budynek dwukondygnacyjny, kryty dachami dwuspadowymi, podpiwniczony. Dachy ustawione są do siebie prostopadle.

Elewacja zachodnia- 7 osiowa. Na parterze na równej wysokości umieszczone otwory okienne zamykane okiennicami. Okna posiadają gzymsy podokienne z czerwonej cegły. Część północna -3-osiowa posiada szczyt szachulcowy trójkątny, w którego centrum umieszczone są zdwojone okna w obramieniu z ciemnego drewna. Szczyt z desek z zaokrąglonym dołem układającym się w koronkę. Zewnętrzne słupy mają trójkątne podstawy z drewna. Drewno szczytu jest bardzo ciemne, prawie czarne harmonizując z bielą ścian i czerwienią dachówki. Nad czwartą osią w połaci dachu umieszczone okienki mansardowe, zdwojone ze ścianą pośrodku kryte osobnym dachem jednospadowym. Elewacja południowa - parter nie posiada podziałów, szczyt jest szachulcowy odmienny od szczytu zachodniego - dach jest z naczółkiem, trójkątne boki szczytu wyłożone deskami, utworzony kwadrat wypełnia zdwojone okno w obramieniu drewnianym. Słupy i ślężona tworzą kratownicę białą-czarną. Pod oknami kwadraty przecięte skrzyżowanymi przekątnymi. Krawędzie dachu w obramieniu z listw drewnianych, rozszerzających się w dolnej partii. Elewacja wschodnia- 7-osiowa. Cztery osie należą do budynku stojącego kalenicą do ulicy, 3 do części ustawionej szczytem. Na drugiej i trzeciej osi licząc od południa drewniana przybudówka kryta dachem pulpitowym, stanowiącym przedłużenie dachu zasadniczego.

14. Kubatura 770 m ³	15. Powierzchnia użytkowa 193 m ²	16. Przeznaczenie pierwotne dom mieszkalny-czworak	17. Użytkowanie <u>obecne</u> dom mieszkalny-czworak
18. Prace budowlane i konserwatorskie, ich przebieg i dokumentacja Doprowadzenie wody i założenie kanalizacji w 1985 r.		19. Stan zachowania (fundamenty, ściany zewnętrzne, ściany wewnętrzne, sklepienia, stropy, konstrukcje dachowe, pokrycie dachu, wyposażenie i instalacje) dobry	
20. Najpilniejsze postulaty konserwatorskie wpisać do rejestru zabytków

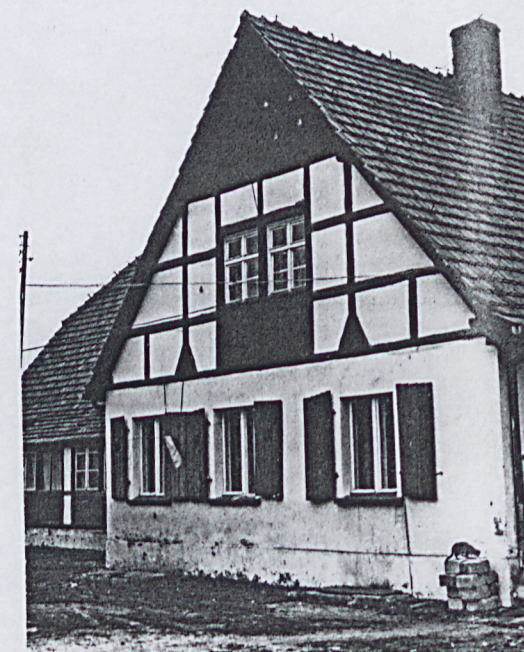
Weranda na wysokiej podmurówce. Połowę jej wysokości zajmują cztery okna, pod dwa z każdej strony prze- dzielone pasem tynku. Pod oknami drewniane doniczki na kwiaty. Połacie dachu wsparte na rysiach tworzą okap. Wejścia umieszczone są po przeciwnych stronach- schody są wewnątrz werandy. Część północna budynku wysuwa się przed południową w kierunku wschodnim i jest zwieńczona szczytem. Jego wystrój jest podobny do szczytu od ulicy, z tym, że płyciny pod oknami w szczycie wypełnione są deskami. Elewacja północna- na środku ściany dostawiona jest drewniana weranda rozwiązana tj od południowego-wschodu.

Wnętrze - każde mieszkanie składa się z werandy, z niej wejście do niewielkiego korytarza w którym umieszczone schody prowadzące na strych i schody do piwnicy. W bok prowadzi wejście do kuchni, z której wchodzi się do dużego pokoju o dwóch oknach. Zachowane stare drzwi płycinowe.
