CHLEWNIA, STAJNIA KONI ROBOCZYCH, SPICHLERZ

ob. chlewnia i magazyn zbożowy (8)

2. Czas powstania
kon.XIX lub
pocz.XXw.

CHRAPLEWO

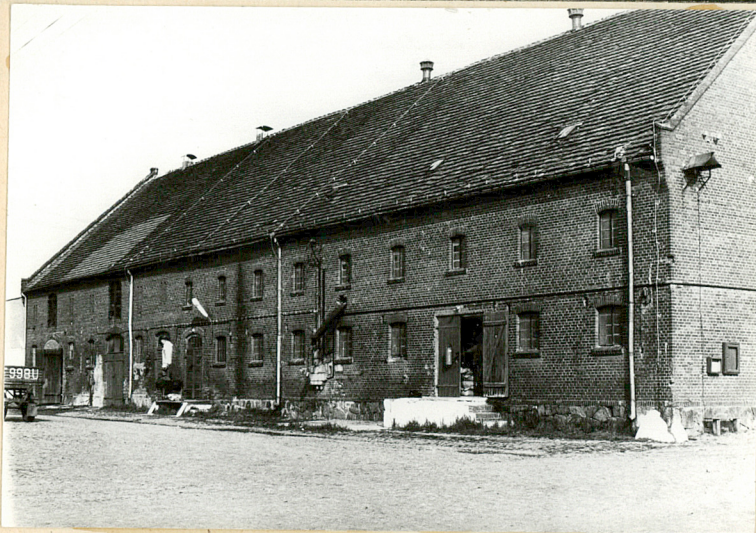
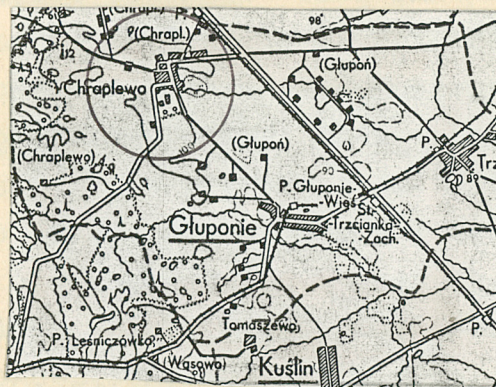
Obiekt wzniesiony w czasie przynależności majątku do Hardtów; przed II wojną mieściła się w nim chlewnia, spichlerz oraz - usytuowana w zachodniej części budynku - stajnia koni roboczych. Obecnie w dawnej chlewni mieści się magazyn zbożowy a w dawnej stajni koni roboczych - chlewnia. II kondygnacja wykorzystywana przed wojną jako spichlerz nie zmieniła do dzisiaj swojej funkcji. Obiekt zachował się do czasów obecnych bez poważniejszych przeróbek.

Obiekt oznaczony na planie sytuacyjnym "(8" znajduje się w północnej ścianie podwórza folwarcznego; ustawiony elewacjami szczytowymi na linii wsch.-zach. skierowany jest elewacją frontową na południe (do wnętrza podwórza), elewacją wschodnią skierowany jest na bramę wjazdową na podwórze a elewacją zachodnią przylega do przebudowanego obiektu "9"; elewacją tylną na północ (w stronę kolonii mieszkaniowej robotników folwarcznych).

Materiał, konstrukcja, technika - ściany z cegły łączonej w wąż krzyżowy, wzniesione na kamiennym cokole i rolce ceglanej; stropy - w dawnej chlewni odcinkowy z cegły na metalowych belkach wspartych metalowymi słupami z profilowanymi głowicami, słupy osadzone są na ceglanych cokołach wysokości ok. 120cm, w spichlerzu nad dawną chlewnią strop drewniany belkowy nagi, na drewnianych podciągach i słupach z mieczami; więźba dachowa - we wschodniej części budynku nad dawną chlewnią i spichlerzem - konstrukcji mieszanej kleszczowo-płatwiowej z płatwiami pośrednimi wspartymi czterema ścianami stolcowymi, więźba wzmocniona rozporą i zastrzałami, w zachodniej części budynku nad dawną stajnią koni roboczych - więźba kleszczowo-płatwiowa na czterech ścianach stolcowych i ze ścianką kolankową, stolce usztywnione krzyżulcem i zastrzałami oraz stężone dodatkowymi parami kleszczy; dach kryty podwójnie karpiówką; okna - pojedyncze metalowe dwuskrzydłowe wielopolowe, otwory okienne przekryte łukami odcinkowymi, posiadają wyodrębnione podokienniki; drzwi - zachowane dwuskrzydłowe drzwi ramowe żaluzjowe z nadświetlem, na zawiasach pasowych, oraz dwuskrzydłowe drzwiczki zrzutowe żaluzjowe, przekryte łukami odcinkowymi, wymienione dwuskrzydłowe wrota z desek, prostozamknięte; podłoga - posadzka cementowa; schody - zewnętrzne schodki ceglane oraz wewnętrzne schody drewniane dwubiegowe jednokierunkowe. Rzut, kształt i bryła - obiekt wzniesiony na rzucie prostokąta, jednokondygnacyjny z poddaszem w części zachodniej oraz dwukondygnacyjny z poddaszem w części wschodniej, nakryty dachem dwuspadowym o znacznym nachyleniu połaci; bryła obiektu zwarta prostopadłościenna.

należy nie dopuścić do przebudowy obiektu i ewentual-
nych zmian wyglądu elewacji

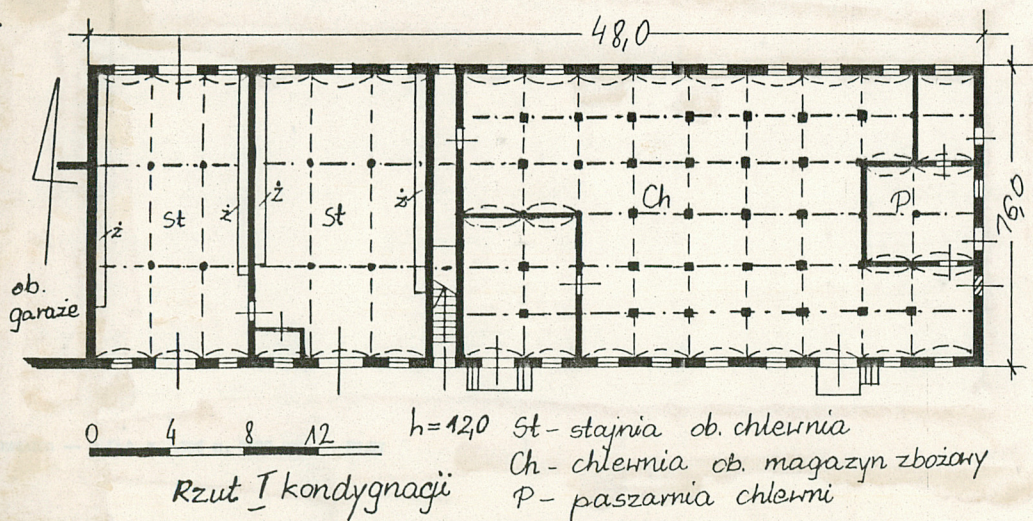
dok.pkt 13: Elewacje - południowa - dwukondygnacyjna, 16-osioła z otworami okiennymi i drzwiowymi na osiach, płaska, bez detali zdobniczych, ze śladami przemurowań otworów (szczególnie w części zachodniej); północna - dwukondygnacyjna, 16-osioła z otworami okiennymi, wywietrznikowymi (szczelinowymi) i jedną parą wrót na osiach, bez detali zdobniczych; zachodnia - ślepa i płaska, częściowo przysłonięta przylegającym do niej jednokondygnacyjnym obiektem; wschodnia - w partii parteru otwory drzwiowe i okienne (1 otwór), w partii poddasza cztery otwory okienne, bez detali zdobniczych; elewacje nieotynkowane. Wnętrze - budynek szerokofrontowy, składa się z dwóch "części" oddzielonych klatką schodową na poddasze; w części wschodniej na parterze i na piętrze znajdują się obecnie pomieszczenia magazynu zbożowego, w części zachodniej znajdują się dwa oddzielone ścianą działową pomieszczenia, w których obecnie znajduje się chlewnia, nad tą chlewnią znajduje się wysoki strych (nie ma wydzielonej II kondygnacji jak we wschodniej części budynku). Pierwotnie na parterze we wschodniej części obiektu była chlewnia a w zachodniej części - stajnia koni roboczych. Instalacje - elektryczna, wodna, odgromnikowa, wentylacja pozioma i grawitacyjna.

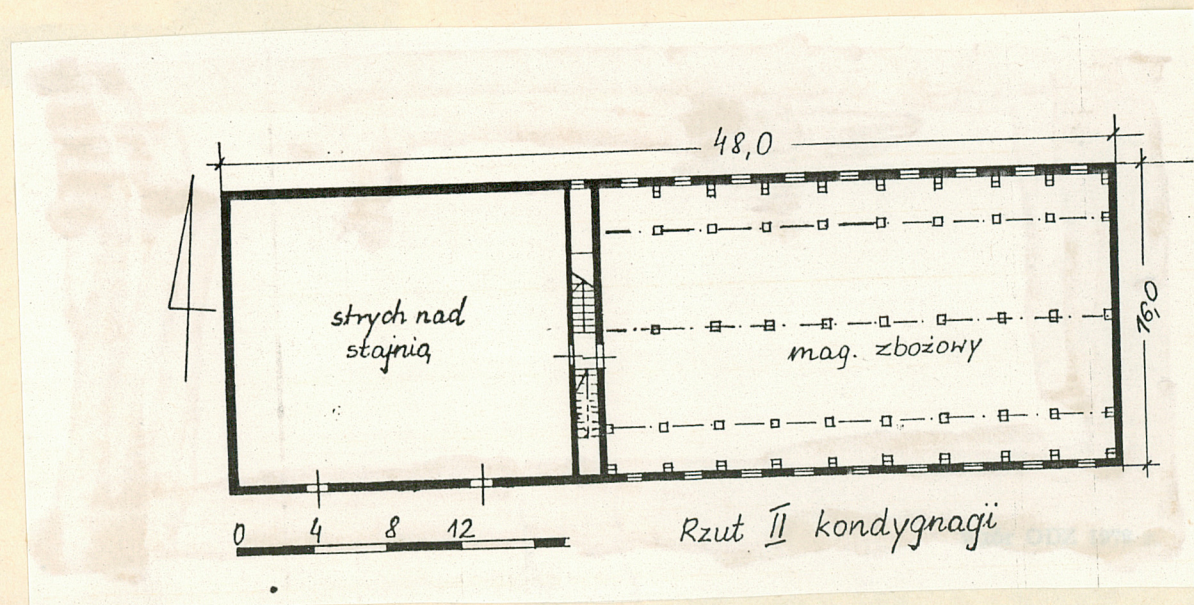
- 10) fragment stropu wdawnej chlewni
- 11) wnętrze dawnej chlewni ob. magazynu zbożowego
- 12) magazyn zbożowy na piętrze we wschodniej części obiektu - strop
- 13) poddasze nad magazynem zbożowym we wsch. części obiektu
- 14) j.w. - fragment więźby
- 15) - 17) więźba dachowa w zachodniej części obiektu (nad dawną stajnią koni roboczych)
- 18) urządzenie wentylacyjne w dawnej chlewni - część wsch., budynku

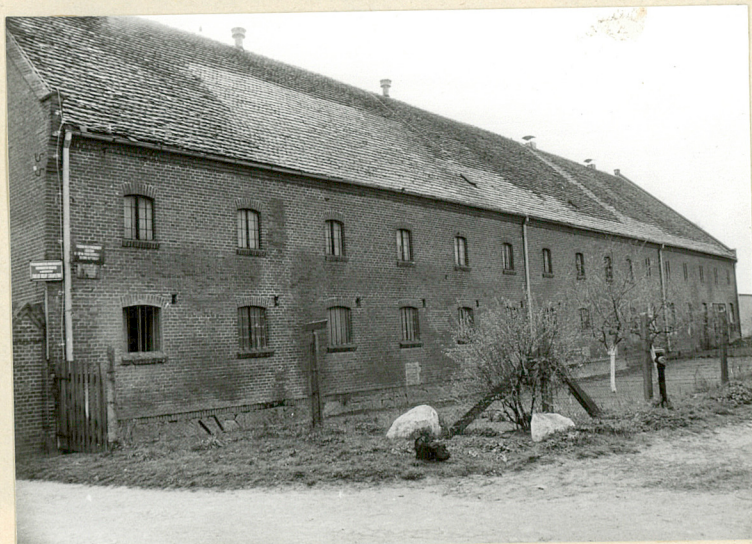
2

- 1) el.frontowa - południowa
- 2) el.tylna - północna
- 3) widok na el.zachodnią i północną
- 4) el.wschodnia
- 5) okno - el.płd.
- 6) okno - widok od wewnątrz
- 7) drzwiczki zrzutowe w el.płd.
- 8) drzwi na klatkę schodową w el.płd.
- 9) schody na II kondygnację

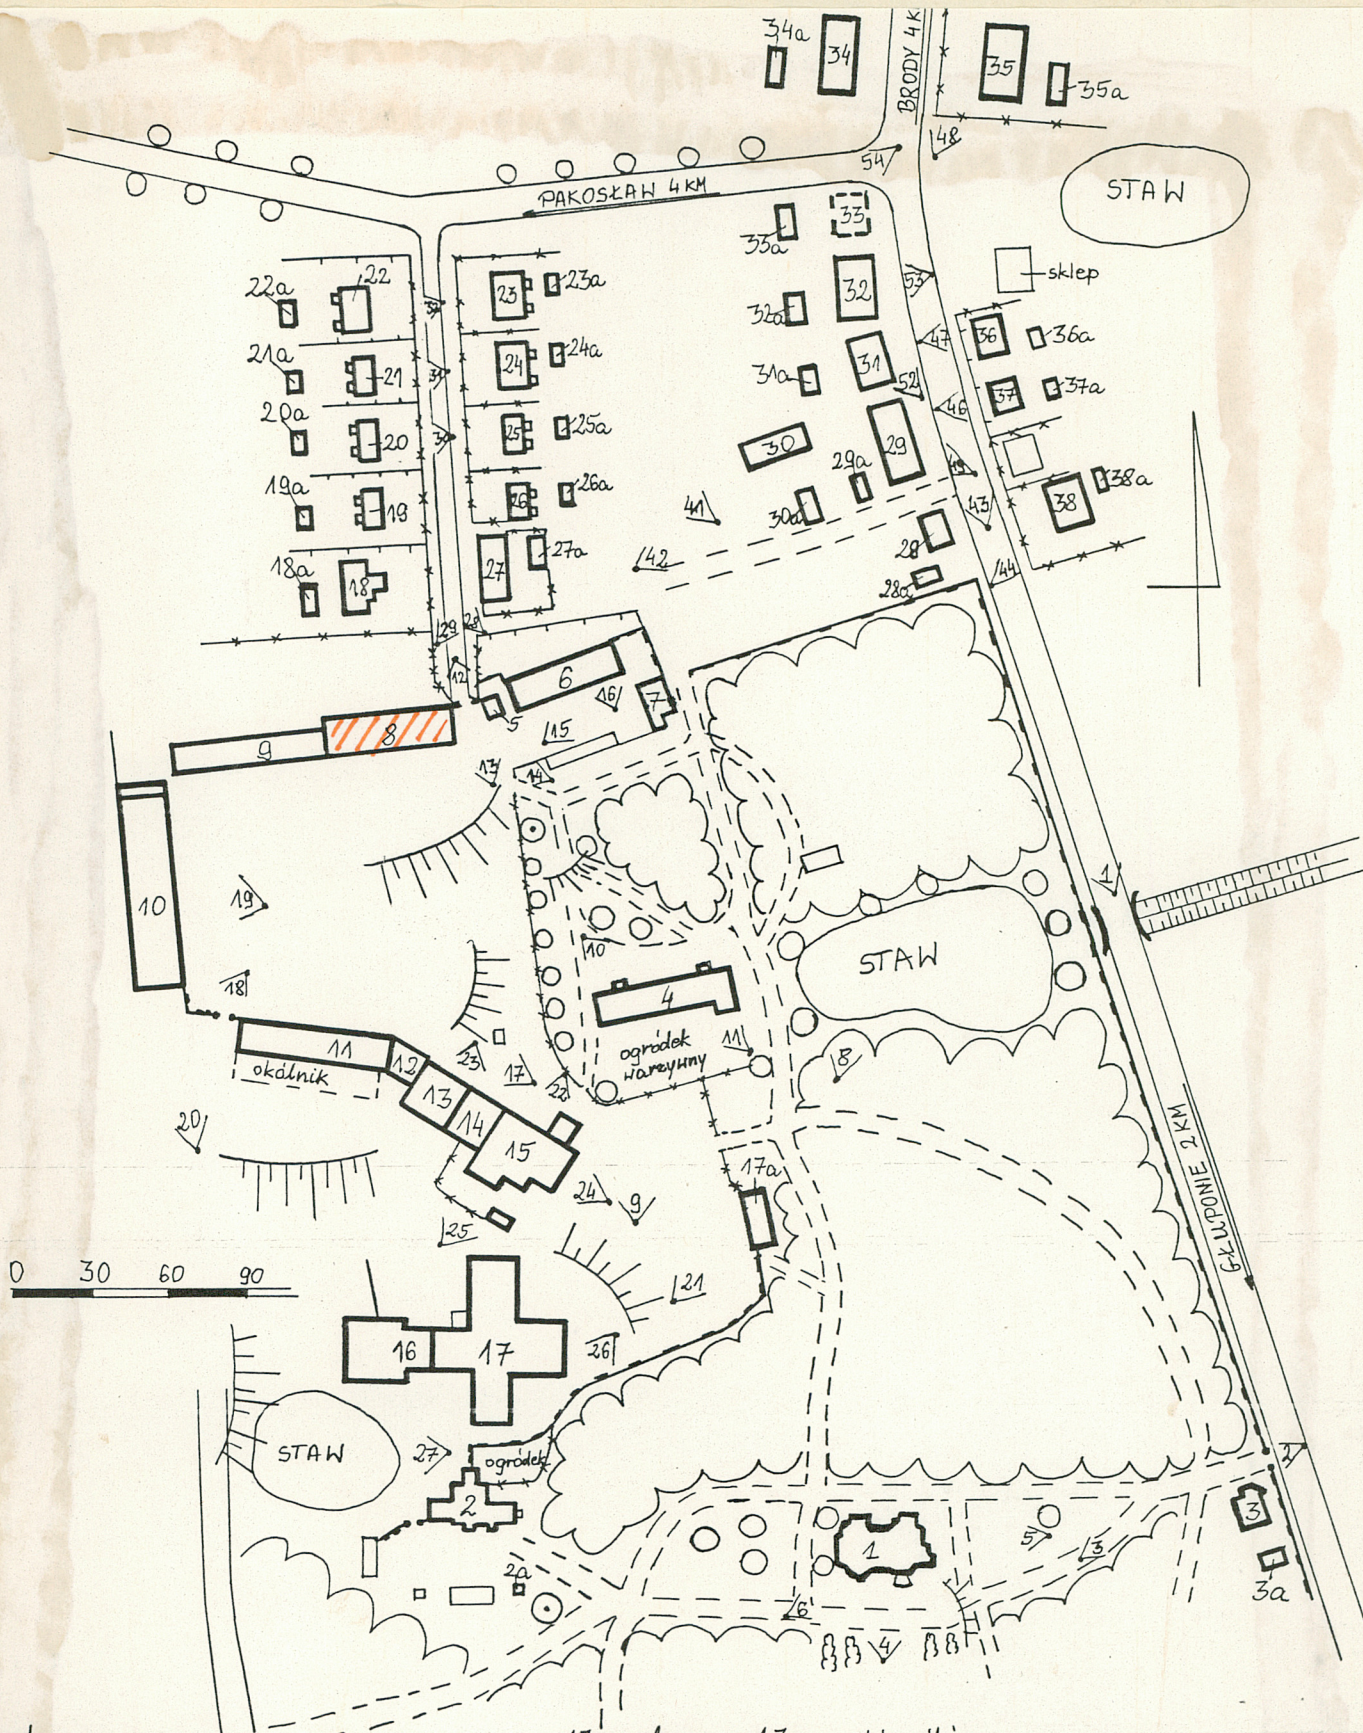
- 1 - pałac ob. szkoła
- 2 - stajnia koni wyjazdowych i wozownia
- 2a - piwniczka
- 3 - dom ogrodnika
- 3a - chlewiki
- 4 - dwór ob. bud. administr.-mieszkalny
- 5 - ob. remiza
- 6 - garaże i kuznia
- 7 - szopy na maszyny
- 8 - chlewnia, stajnia koni roboczych, spichlerz
- 9 - ob. garaże
- 10 - stodoła ob. owczarnia
- 11 - ob. cielętnik i tuczarnia
- 12 - ob. magazyn narozowy
- 13 - ob. magazyn paszowy
- 14-15 - gorzelnia ob. nieużytk, mieszkalnie
- 16 - stodoła
