1. Obiekt

WIATRAK-KOZŁAK ob. nie użytkowany

1809(1802?) r.;przen.
1851 r.,rem.1950 r.(?)

R A C O T

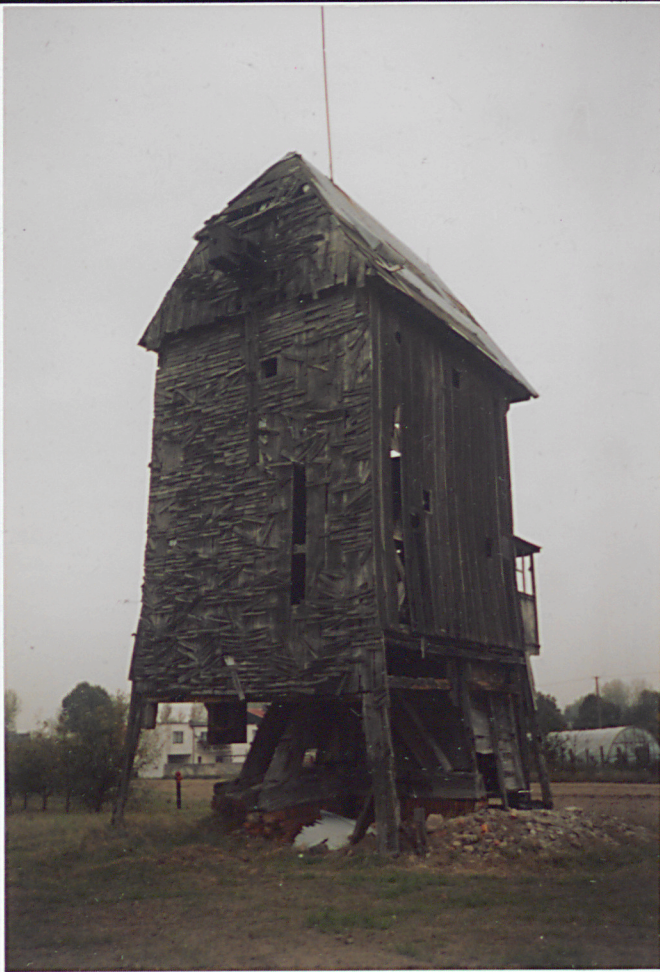
1. Widok ogólny wiatraka od strony pd. - zach.
2. Widok wiatraka od strony pd. wsch.
3. Widok na ścianę wietrzną wiatraka
4. Szkielet ściany w poziomie I piętra- wycięty fragment rygła
5. Pozostałości zewnętrznych schodów wejściowych
6. Widok na ścianę boczną wiatraka
7. Napisy na belce schodów - I piętro
8. Skrzynia w poziomie przyziemia wiatraka
9. Mącznica
10. Napisy na ryglu szkieletu ściany I piętra
11. Profilowany rygiel na końce mącznicy
12. Ustawienie kozła na podmurówce
13. Ustawienie kozła na podmurówce
14. Kozioł, zastrzał
15. Drzwi wejściowe na piętro
16. Mącznica, profile
17. Widok na wał skrzydłowy i poddasze
18. Odsiewacz
19. Łuszczarka
20. Dolna część obudowy elewatora kubkowego
21. Wał dźwigowy
22. Element układu transmisyjnego - I piętro
