1. Obiekt

STODOŁA III w zespole folwarczym

LUBOSZ

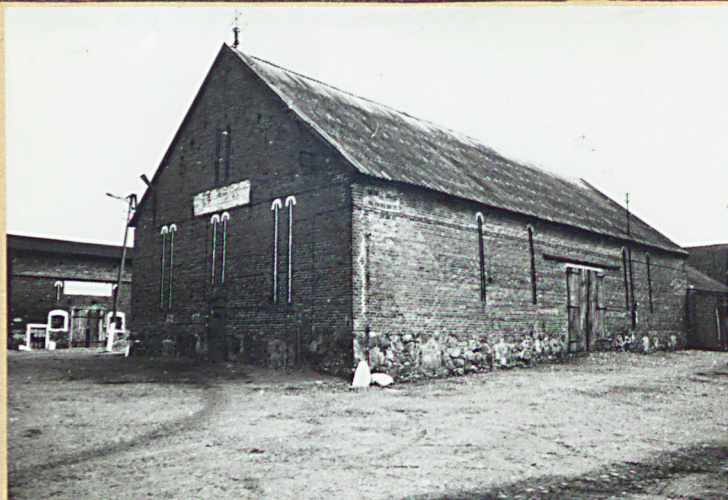
fot. 1 - widok od pn.-zach.

Elewacje nieotynkowane symetryczne, parami analogiczne, pozbawione detali architektonicznych. Elewacje podłużne jednoosiowe, z wrotami na osi i dwoma parami otworów wentylacyjnych po bokach. Elewacje szczytowe: pn. jednoosiowa z małymi drzwiami pośrodku i trzema parami otworów wentylacyjnych; do elewacji pd. dobudowana wiata i garaże.

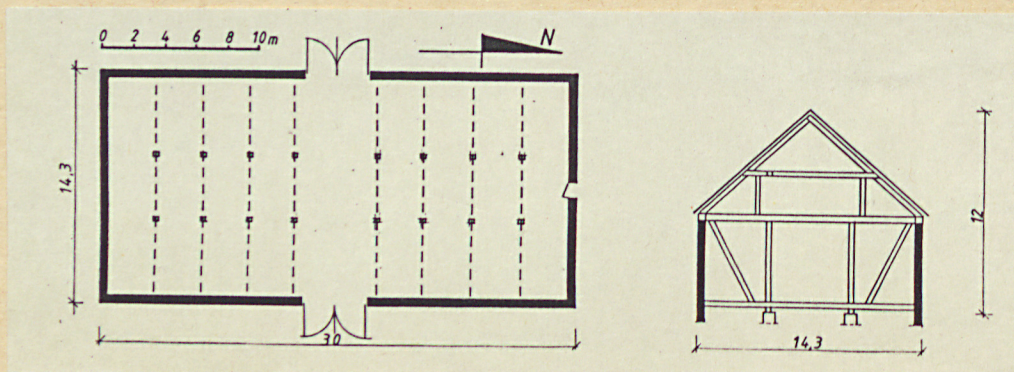
przekrój poziomy

Stodoła wzniesiona na rzucie prostokąta.

Wnętrze jednoprzestrzenne, dwusąsiekowe; brak zabytkowego wyposażenia.

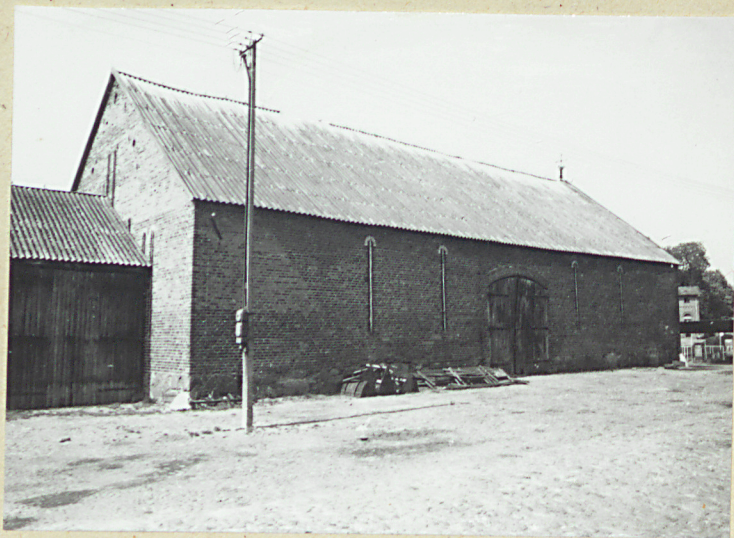
fot. 2 - widok od pd.-wsch.

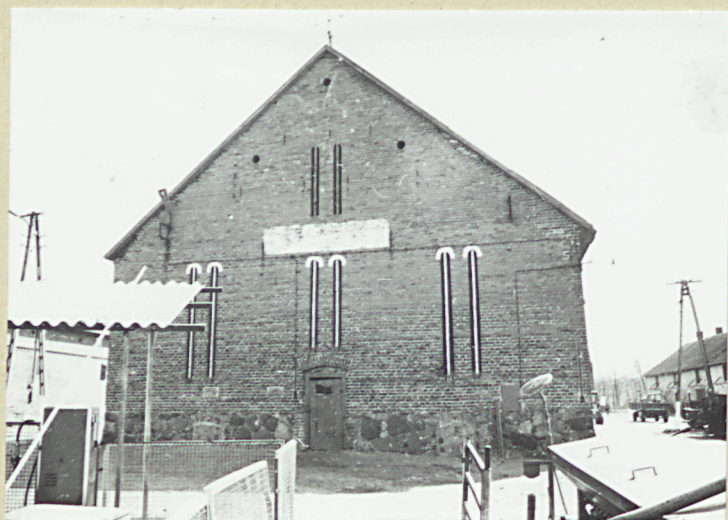
fot. 3 elewacja pn.

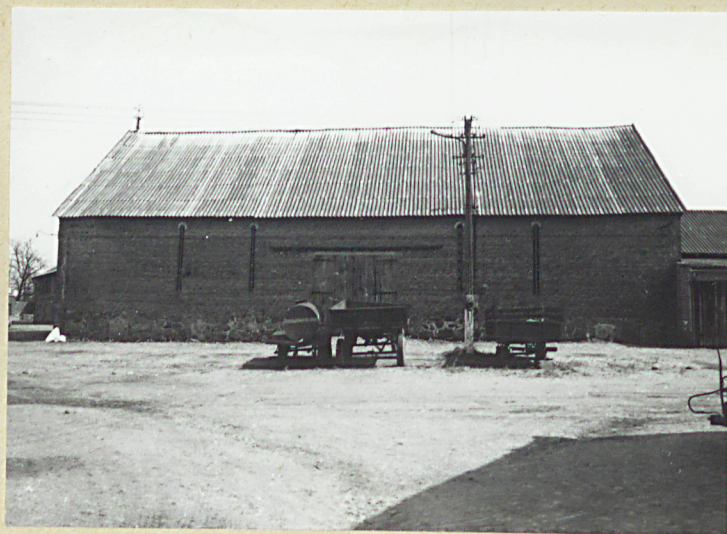
Otwory: wrota i drzwi prostokątne, przesklepione odcinkiem łuku /wrota w elewacji zach. z nowym, stalowym nadprożem/. Wrota i drzwi drewniane.

fot. 4 - elewacja zach.
