1. Obiekt

Folwark we wsi Koźminek Spichlerz /3/ Ob. Obora

2. Obiekt (nazwa jak w karcie)
Folwark we wsi Koźminek
SPICHLERZ(3) ob. OBORA

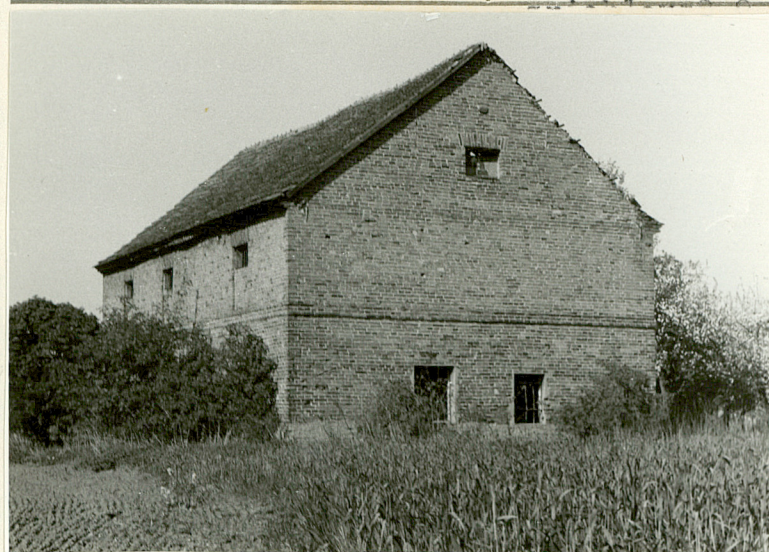
Elewacje: elewacja północna i południowa jednoosiowa symetryczna, w szczycie dachu 1 oś niesymetryczna. Elewacja zachodnia 3 osiowa symetryczna.

1. Widok ogólny spichlerza
(elew. zach)
2. Widok na elewację pd.
3. Ozdobny gzyms w szczycie
elew. północnej
4. Otwór okienny- górny
5. Otwory okienne w dole
budynku
6. Ozdobny gzyms nad blendą
- elew. pñn.
7. Wnętrze spichlerza
8. Wejście do spichlerza -
elew. pñn.
- 9.- 10- Elementy konstruk-
cyjne więźby dachowej

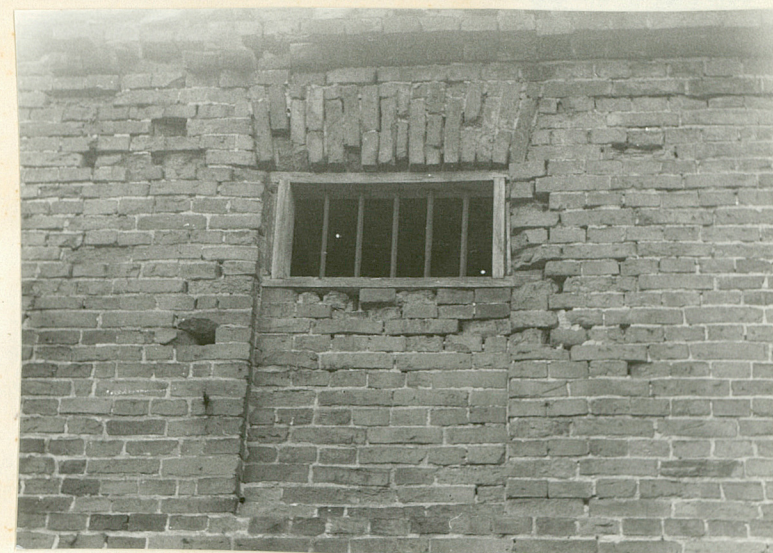
Okna: 14 okien, w ścianach wzdłużnych po 6 okien o tych samych wymiarach tj. 1 x 0,60 m; po 3 okna w dole na wysokości ok. 1,8 m i 3 w górze nad nimi w linii prostej. Okna są jednoskrzydłowe czterotafłowe.

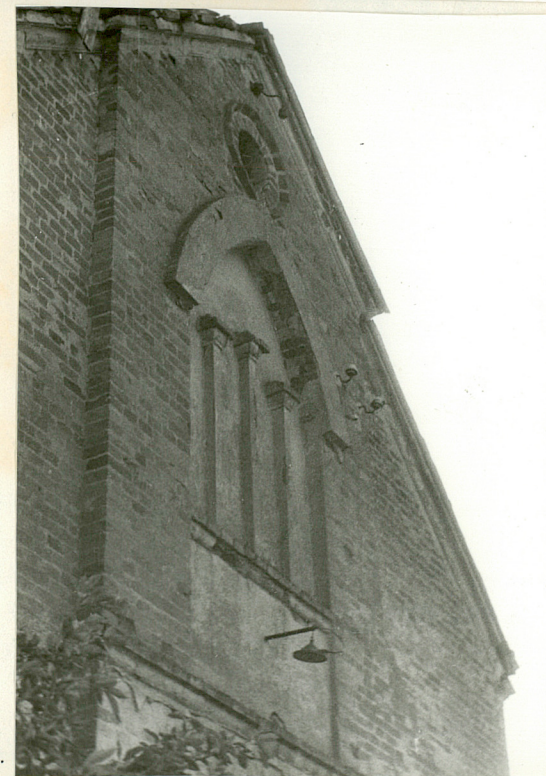
5

Część środkowa ściany frontowej wysunięta poza lico ściany ok. 10 cm. Po obu stronach drzwi *lizeny*. W szczycie płytka półkolistą niszą wyprofilowana w tynku z trzema półkolumnami w środku.

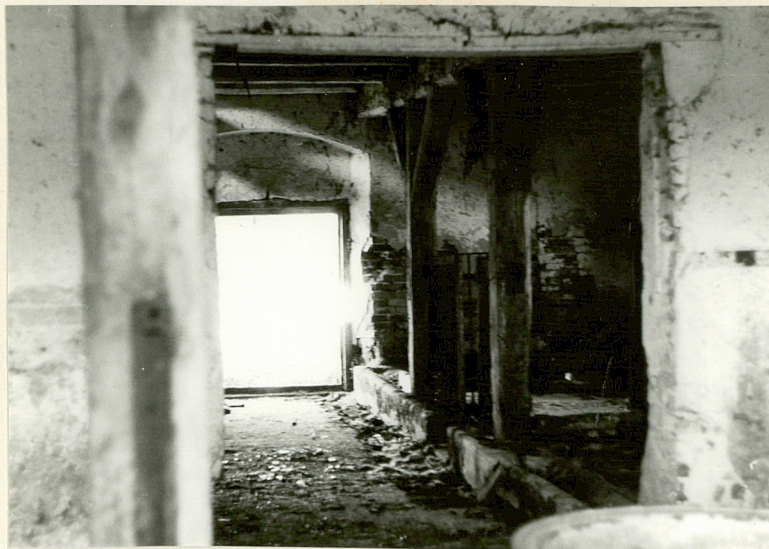
7

Wnętrze: wewnątrz wydzielone są dwa pomieszczenia ścianami z lewej i prawej strony zostawiając przejście szerokie ok. 2 m. W obu pomieszczeniach po lewej stronie od wejścia widoczne są ślady dawnych ogrodzeń dla zwierząt oraz znajduje się cementowe poidło dł. 390, szer. 30 cm.

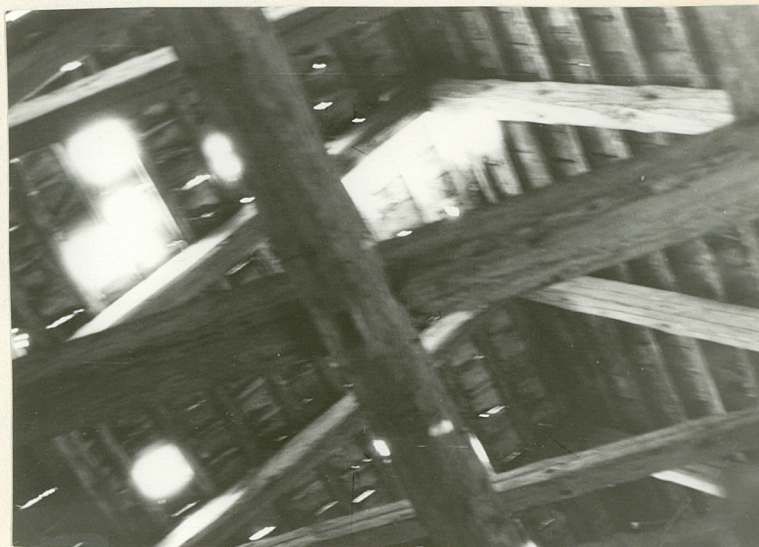
9

Dach: Konstrukcja nośna - drewniana, krokwiowo-belkowa. *Krokwie łączone jętkami, jętki podparte ścianami stocowymi z mieczami górnymi i dolnymi przy każdym ze stópów.*

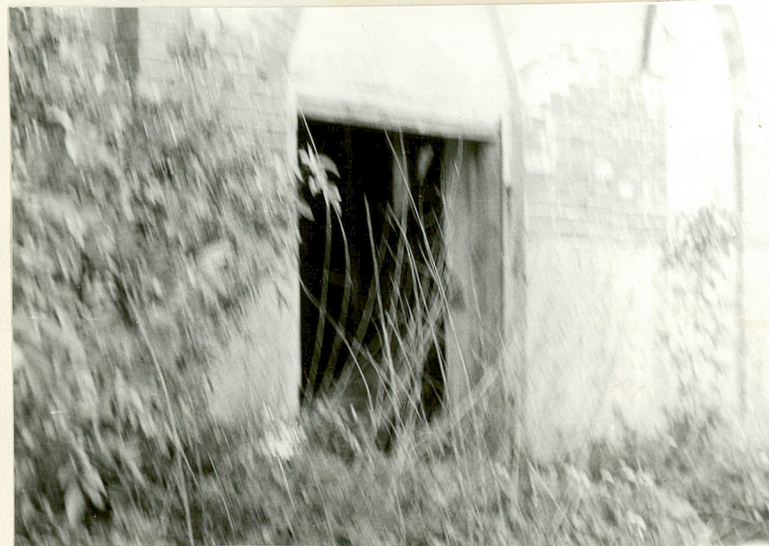
8

Drzwi: 1 drzwi dwuskrzydłowe /obecnie wyjęte z zawiasów/ o wymiarach 1,65 x 1,75 sponowe, zawiasy pasowe, zamek zapadkowy. *Deskowe, łączone 3 poprzecznymi deskami, od zewnątrz opierane.*
