1. Obiekt
604/1 DWÓR

2. Czas powstania
XIX/XX wiek

3. Miejscowość
PIETRZYKÓW

11. Zdjęcia, rzut, przekrój, sytuacja, orientacja

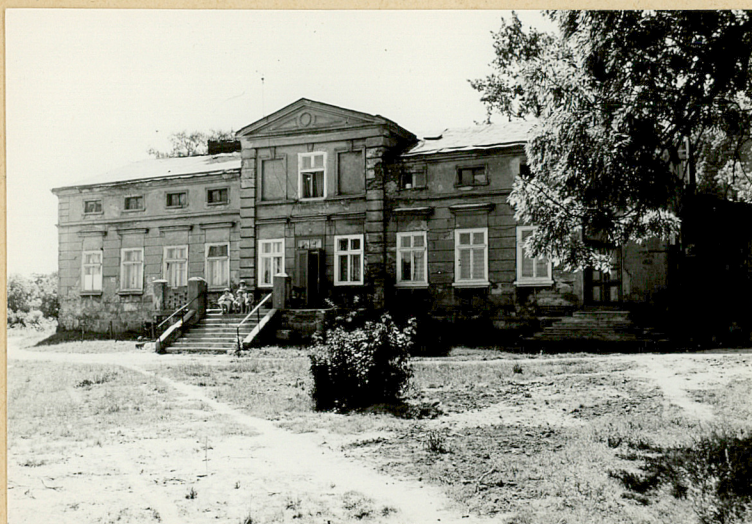
Fot. 1.

1. Elewacja wschodnia od strony głównego podjazdu - widok od strony północnej
2. Elewacja zachodnia dworu - widok od strony południowej od sadu owocowego.

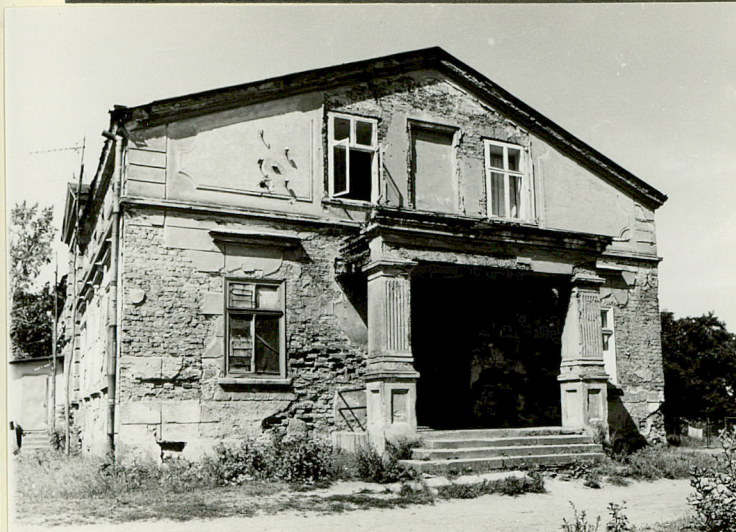
Fot.3

3. Elewacja południowa z wejściem poprzedzonym tarasem od strony sadu.
4. Elewacja północna - widok części mieszkalnej i w częściowej ruinie.
5. Elewacja wschodnia - widok na ujęcie pilastrami i naczółek pseudoryzalitu

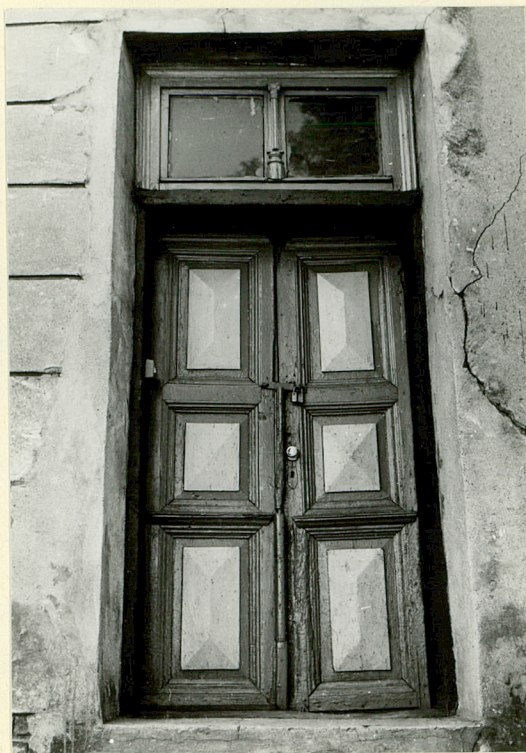
Fot. 6

6. Otwór drzwiowy elewacji wschodniej - pierwotnie w wejściu głównym.
7. Elewacja zachodnia - fragment części środkowej.
8. Otwór okienny piwniczny i płyciny cokołków pilastrów ujmujących część środkową elewacji zachodniej.

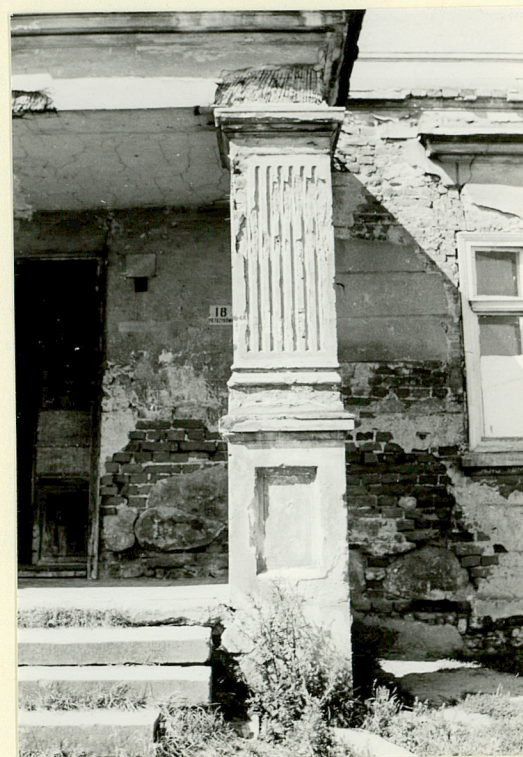
Fot. 9

9. Filar wspierający taras górny - elewacja południowa.
10. Strop tarasu od strony południowej - widoczne zgnicie i załamane belek.
11. Taras od strony południowej - posadzka ceramiczna tarasu przy wejściu.

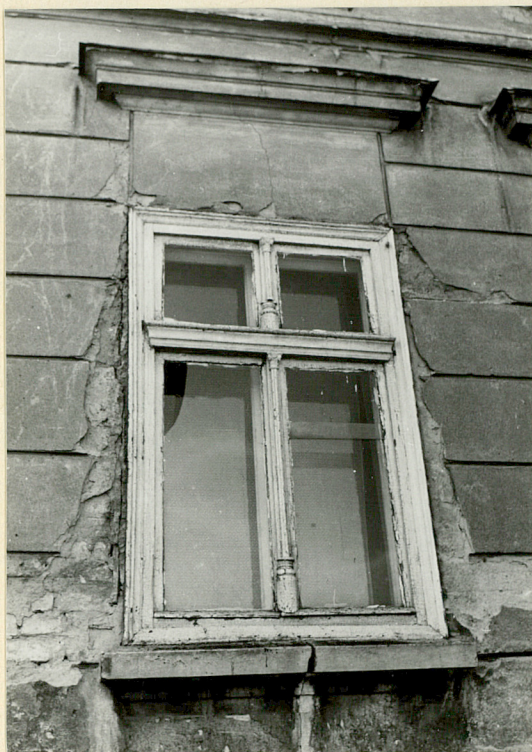
Tol.12

12. Otwór okienny elewacji wschodniej z ozdobnym śłemeniem i słupkiem.
13. Elewacja wschodnia - fragment cokołów folarów frankujących wejście.
14. Wnętrze - sień z klatką schodową od strony południowej - widoczne okien-

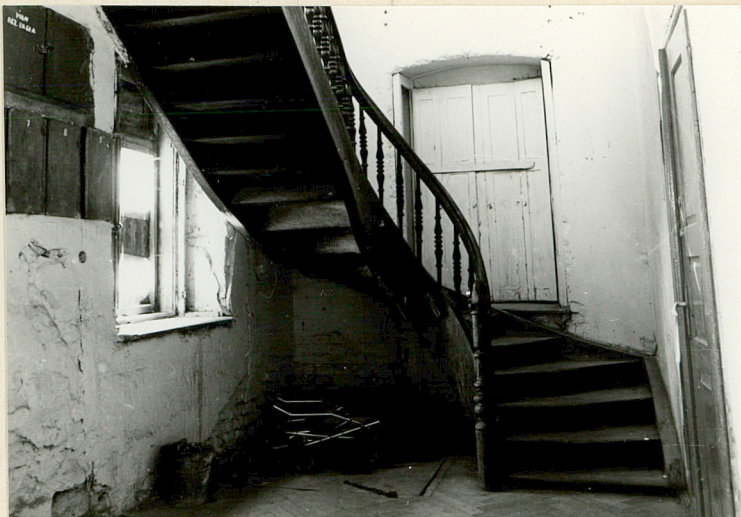
Fot. 14

nice wewnętrzne otworów okiennych.

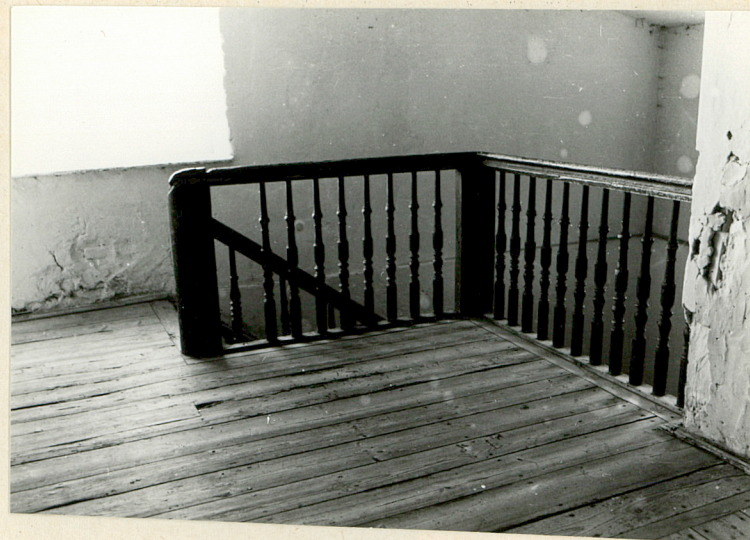
Fot. 15

15.Sień w części mieszkalnego poddasza - widok na balustradę klatki schodowej.

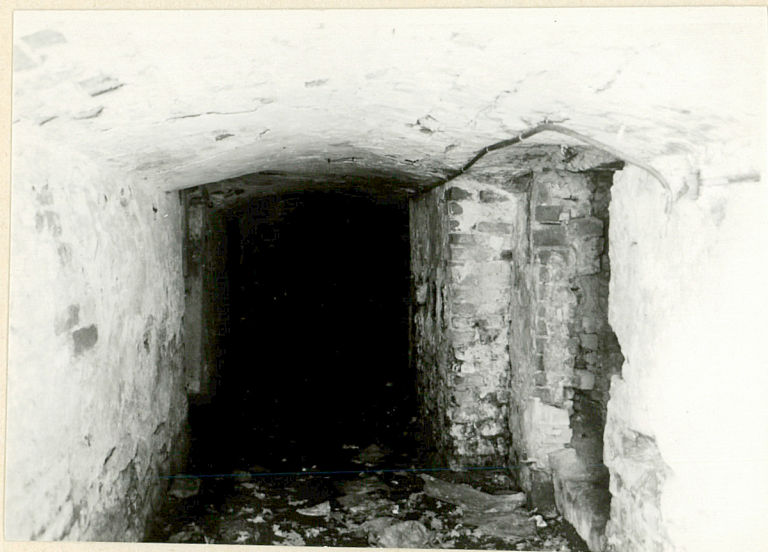
Fot. 16

16.Piwnice - wejście do głównego korytarza komunikacyjnego.

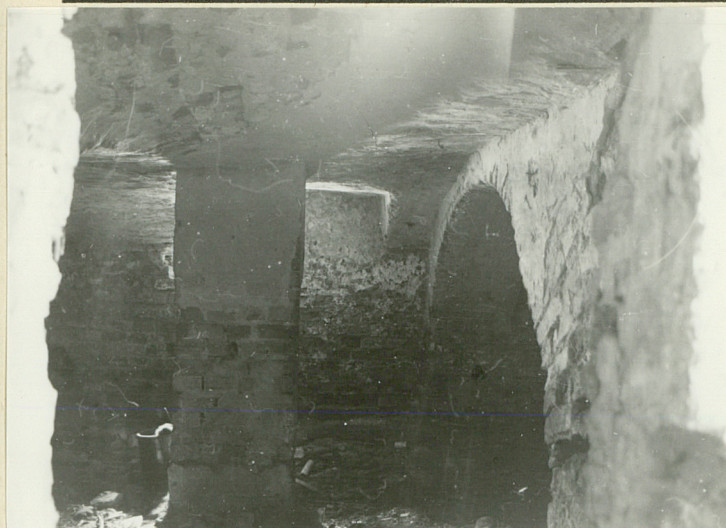
Fot. 17

17.Wnętrze piwnic - pomieszczenie od strony zachodniej ze słupem wspierającym.

Od strony północnej widoczne półkoliście sklepione przejście do pomieszczenia sąsiadującego.

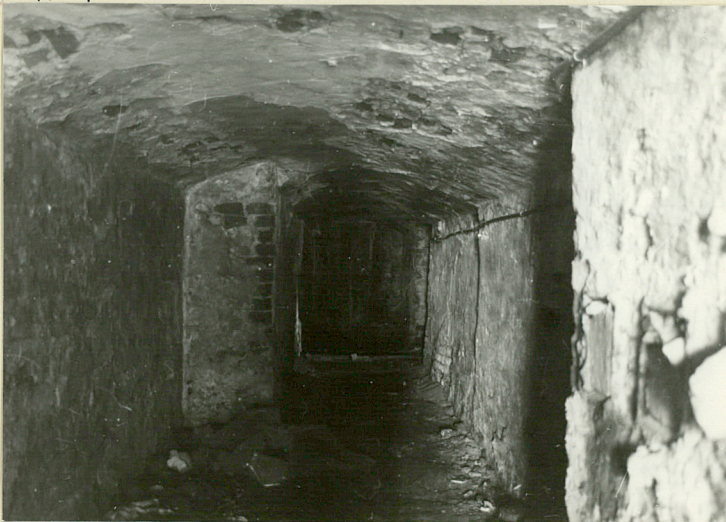
Fot. 18

18.Sklepienia piwniczne - widok na korytarz piwniczny od strony północnej.
