935/5
ŻREBIĘCIARNIA, OB. STAJNIA w zespole folwarcznym

12. Autorzy, historia obiektu, określenie stylu

13. Opis (sytuacja, materiał i konstrukcja, rzut, bryła, elewacje, wnętrze wyposażenie, instalacje)

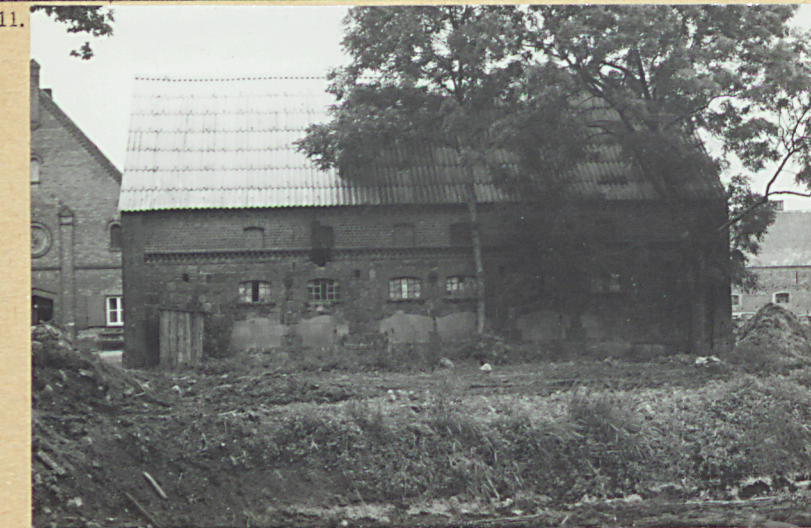
fot. 1 - elewacja wsch.

Elewacje szczytowe jednoosiowe, z wrotami na osi / w elewacji pd. nowsze, małe okienko /.
Elewacje podłużne: wsch. sześcioościowa / ponad oknami parteru, ponad fryzem blendy /; zach. jednościowa z wydatnym ryzalitem pośrodku.

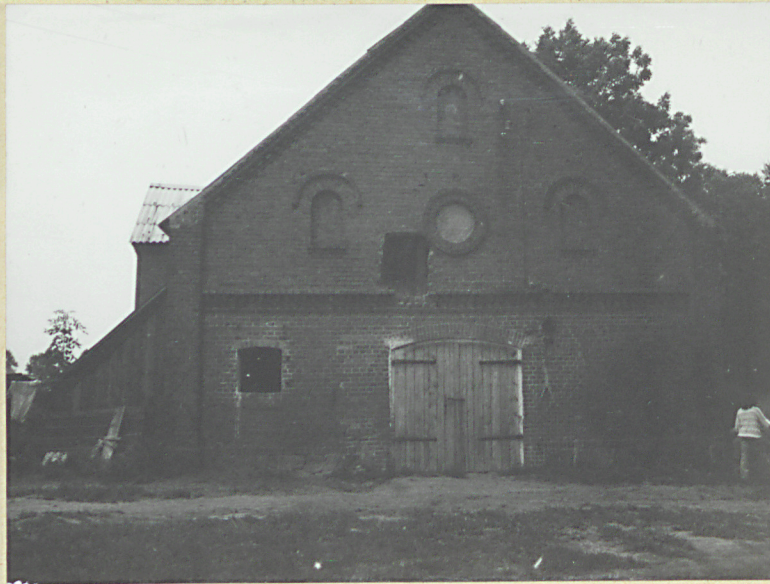
- fot. 1 - elewacja wsch.
- fot. 2 - elewacja zach.
- fot. 3 - elewacja pd.
- fot. 4 - elewacja pn.
- fot. 5 - ryzalit w elewacji zach.
- fot. 6 - gzyms w elewacji pn.
- fot. 7 - blenda w elewacji wsch.
- fot. 8 - me dalion w elewacji pd.
- fot. 9 - blenda w elewacji pd.
