1. Obiekt

STAJNIA

ok. poł. XIX w.

ROZBITEK

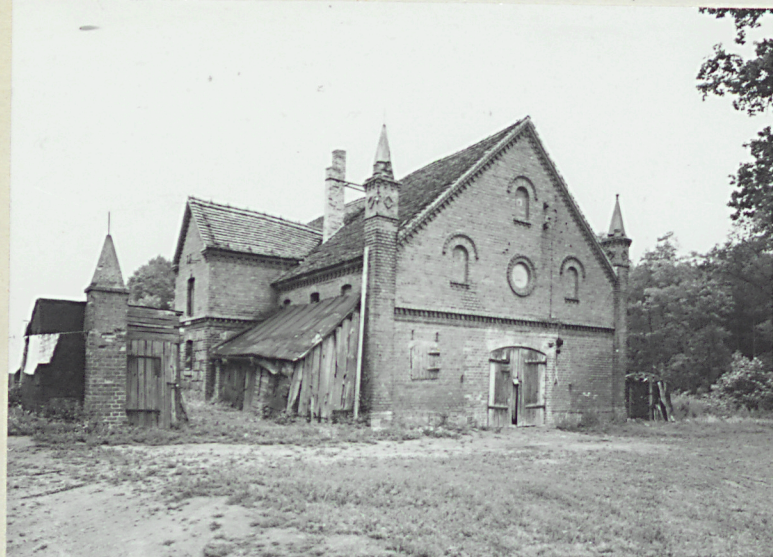
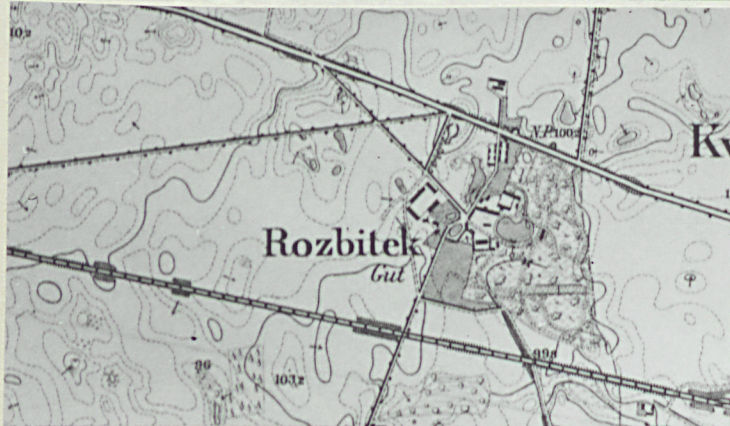
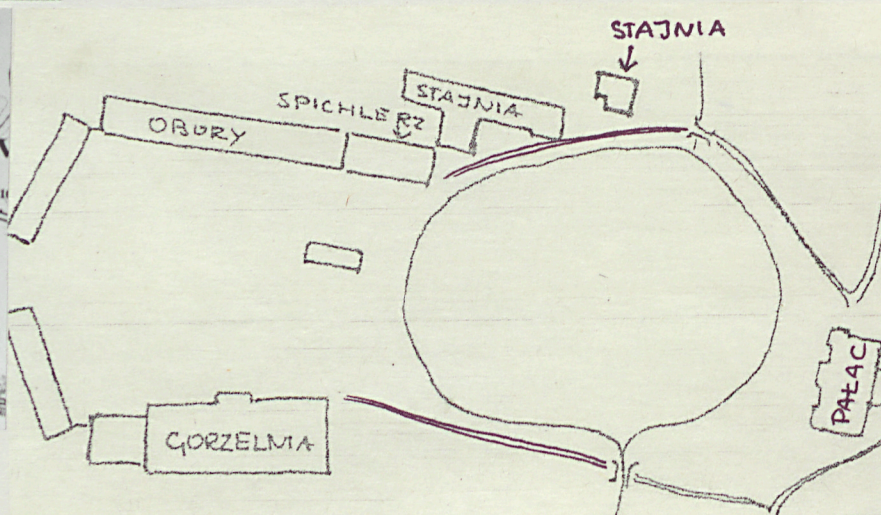
11. Zdjęcia, plan sytuacyjny, rzuty

Dawna stajnia /budynek przeznaczony pierwotnie do hodowli źrebiąt/ usytuowana jest w niewielkiej odległości na północny-zachód od pałacu, przy drodze biegnącej wzdłuż północnego brzegu stawu w kierunku zabudowań gospodarczych, w sąsiedztwie budynku mieszczącego stajnie i wozownie. Murowana z cegły i kamienia polnego, założona na rzucie zbliżonym do kwadratu z niewielkim, przylegającym prostopadle do elewacji bocznej-zachodniej, skrzydłem, parterowa z gospodarczym półpiętrzem, zwieńczona wysokim dwuspadowym dachem pokrytym dachówką; przylegające od zachodu skrzydło wieńczy oddzielny dach dwuspadowy. Elewacje, wykonane z czerwonej nietynkowanej cegły, wsparte są na cokole z kamienia polnego; kamieniem polnym licowana jest również dolna kondygnacja przylegającego od zachodu skrzydła. Otwory okienne oraz blendy w elewacjach bocznych i skrzydła zachodnim zamknięte są łukami odcinkowymi lub mają kształt okrągły /kondygnacja gospodarczego półpiętra elewacji wschodniej/. Elewacje zdobi skromna, również ceglana, dekoracja architektoniczna - naroża budynku zaakcentowano przyporami opracowanymi w formie wysmukłych wieżyczek zwieńczonych wysokimi stożkowymi hełmami, całość wieńczy ząbkowy fryz obiegający również szczyty budynku, analogiczny fryz rozdziela kondygnacje. Elewacja frontowa, szczytowa, zwrócona w kierunku południowym, mieści zamknięty ~~okno~~ odcinkowo otwór bramny; górną, szczytową kondygnację tej elewacji ozdobiono półkoliście zamkniętymi blendami okiennymi, na osi bramy umieszczono blendę okrągłą, otynkowaną.

14. Kubatura  ok. 400 m <sup>3</sup>	15. Powierzchnia użytkowa  ok. 100 m <sup>2</sup>	16. Przeznaczenie pierwotne  stajnia	17. Użytkowanie obecne  magazyn
18. Prace budowlane i konserwatorskie, ich przebieg i dokumentacja  -		19. Stan zachowania (fundamenty, ściany zewnętrzne, ściany wewnętrzne, sklepienia, stropy konstrukcje dachowe, pokrycie dachu, wyposażenie i instalacje)  W dosyć dobrym stanie są mury obwodowe budynku; remontu wymagają stropy, więźba i pokrycie dachu, stolarka oraz dekoracja architektoniczna zdobiąca elewacje.	
20. Najpilniejsze postulaty konserwatorskie  - remont więźby i pokrycia dachu oraz stolarki - utrzymanie w niezmienionym stanie bryły i elewacji budynku wraz z całą dekoracją architektoniczną - rozebranie przylegającej od strony zachodniej drewnianej przybudówki
