1. Obiekt

OWCZARNIA w zespole folwarcznym

3. Miejscowość
R O Z B I T E K

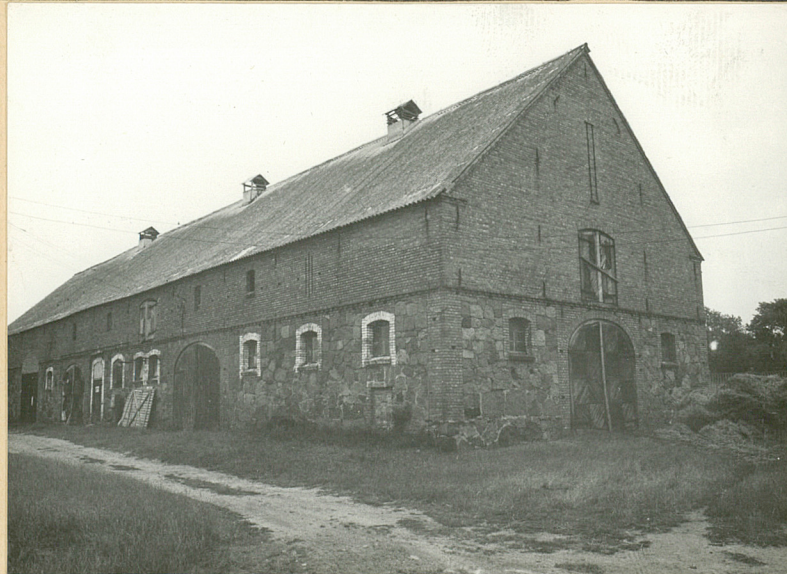
fot. 1 - widok od pd.-zach.

Elewacje nieotynkowane. Szczytowe ceglane; symetryczne; pd. trzyosiowa z szerokimi wrotami na osi i dwoma oknami po bokach; pn. z wrotami wejściowymi do piwnicy pośrodku, bez otworów na wysokości parteru, z nowszą dobudówką od pn.-zach. Elewacje podłużne ceglano-kamienne / użycie łamanego kamienia polnego podyktowane było względami estetycznymi/, niesymetryczne; wsch. dwunastoosiowa; zach. dziesięcioosiowa.

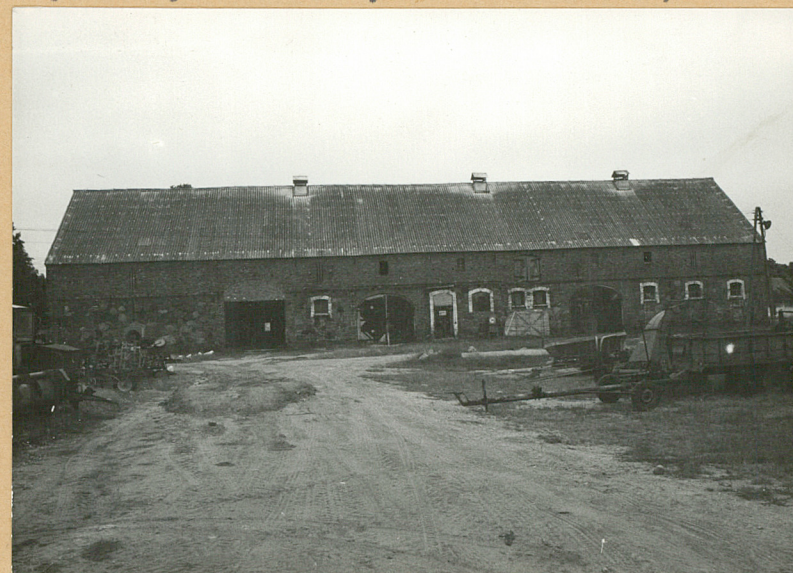
- fot. 1 - widok od pd.-zach.
- fot. 2 - elewacja zach.
- fot. 3 - elewacja wsch.
- fot. 4 - elewacja pd.
- fot. 5 - elewacja pn.
- fot. 6 - wrota w elewacji wsch.
- fot. 7 - okna w elewacji wsch.
- fot. 8 - wrota do piwnic
- fot. 9 - drzwi poddasza
- fot. 10- wrota w elewacji zach.
- fot. 11- słup we wnętrzu
- fot. 12- wewnątrz, widok ogólny

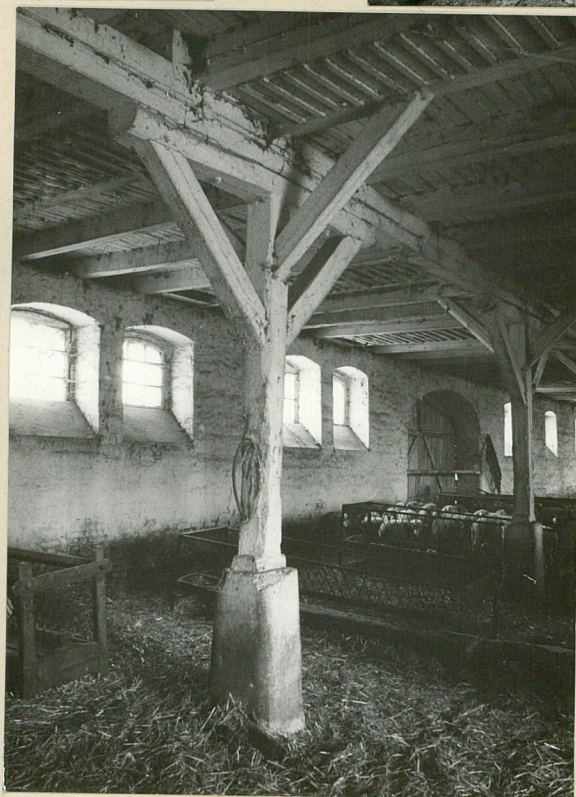
11

Piwnice sklepione odcinkowo; w owczarni strop drewniany, belkowy, nagi wsparty na dwóch drewnianych podciągach spoczywających na dwóch rzędach drewnianych słupów z mieczami.
