1. Obiekt 922/12
OBORA

2. Czas powstania
1861-1868

3. Miejscowość
W A S O W O

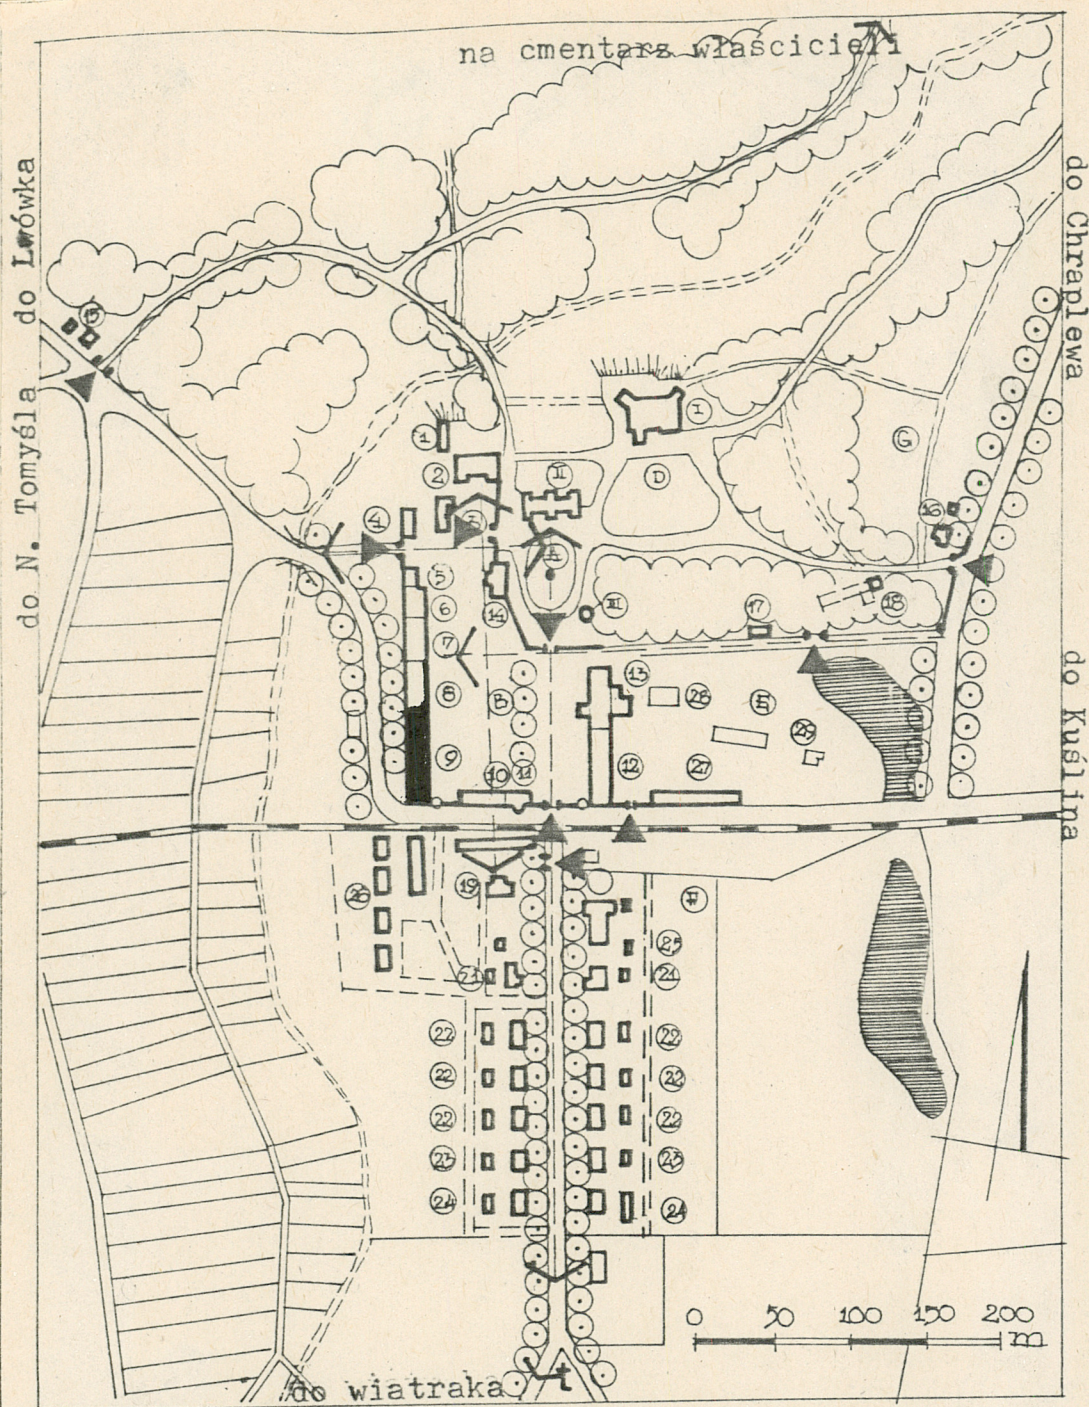
A-gazon przed pałacem klasycyst., B-podwórze folw., C-park, D-gazon, E-podwórze folw. II, F-zesp. domów mieszk., G-dawny sad i ogród, I-pałac neogot., II-pałac barokowy, III-kaplica klasycyst., 1-garaż, 2-stajnia koni wyjazdowych, 3-kuźnia, 4-cielętnik, 5-mleczarnia, 6-garaż pługów parowych, 7-spichlerz, 8-obora I, 9-obora II, 10-wiata, 11-stajnia koni roboczych, 12-stodoła, 13-gorzelnia, 14-stajnia, 15-dom oddźwiernego, 16-dom ogrodnika, 17, 20-24, 19-dom mieszkalny, 18-oranżeria, 25-budynek inwentarski, 27-stodoła, 26-domy mieszkalne, 28-chlew, 29-suszarnia chmielu.

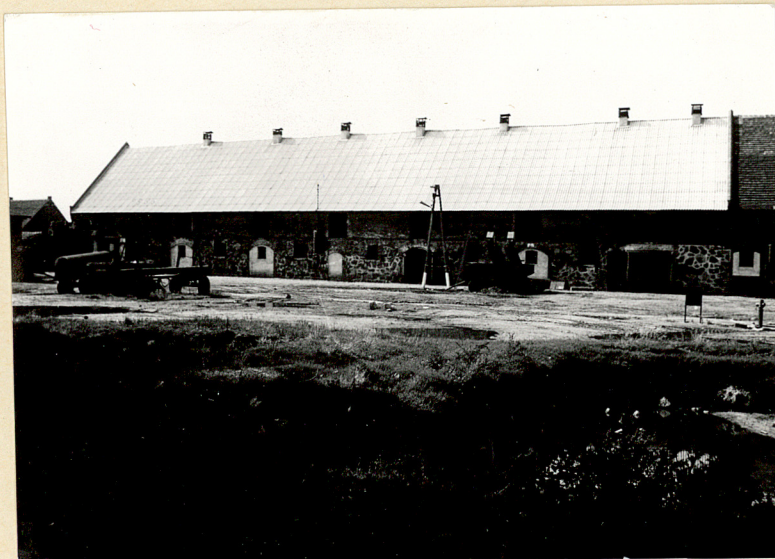
1. Fragment zachodniej pierzei podwórza folwarcznego: spichlerz (7) oraz obory (9) i (8).
2. Elewacja wschodnia - frontowa.
3. Elewacja południowa - szczytowa.
4. Elewacja zachodnia.
5. Wrota w elewacji wschodniej.
6. Blenda po zamurowanych wrotach - elewacja wschodnia.
7. Otwór okienny - elewacja wschodnia.
8. Wnętrze.
9. Konstrukcja sklepienia.

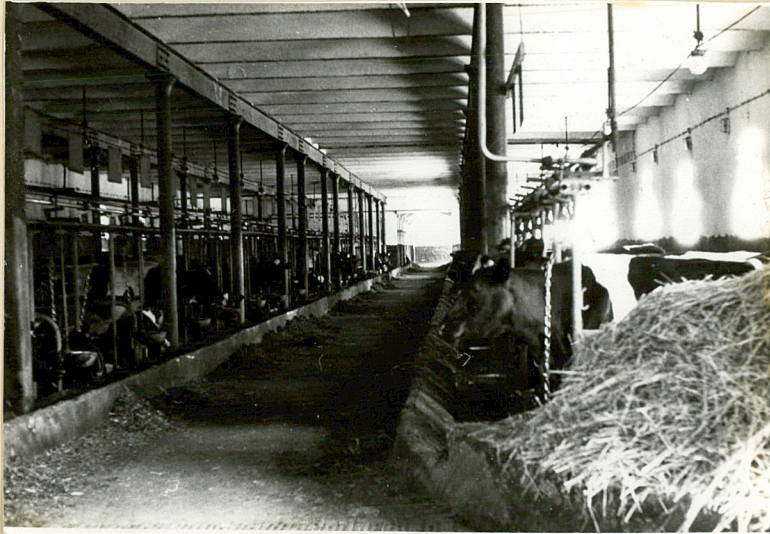
Elewacja zachodnia: ob. ośmioosiowa z niesymetrycznie dobudowaną maszynownią. Elewacja południowa - szczytowa: partia przyziemia dwuosiowa, szczyt poddasza z dwoma otworami wentylacyjnymi w formie krzyża. Wnętrze: podzielone trzema rzędami kolumn na cztery „nawy”, z poprzecznym układem przęseł sklepienia odcinkowego.
