80/1 ZAMEK

KÓRNIK

Zdjęcia, plan sytuacyjny, rzuty

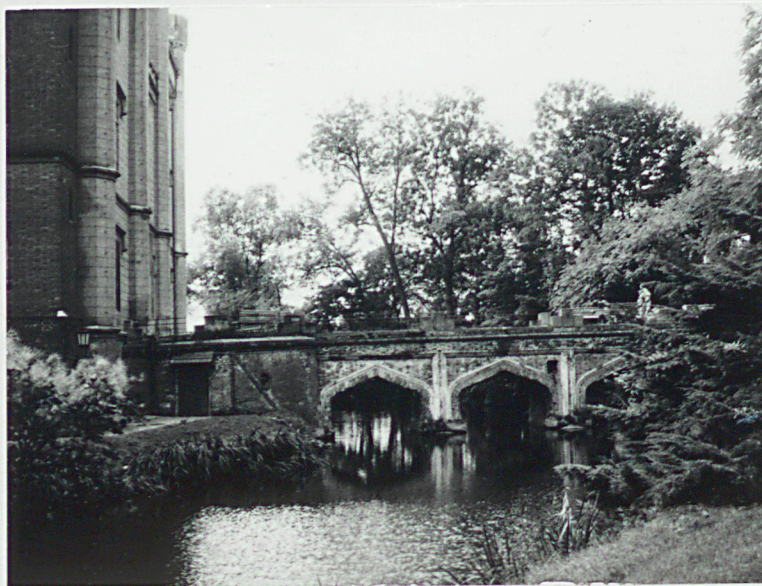
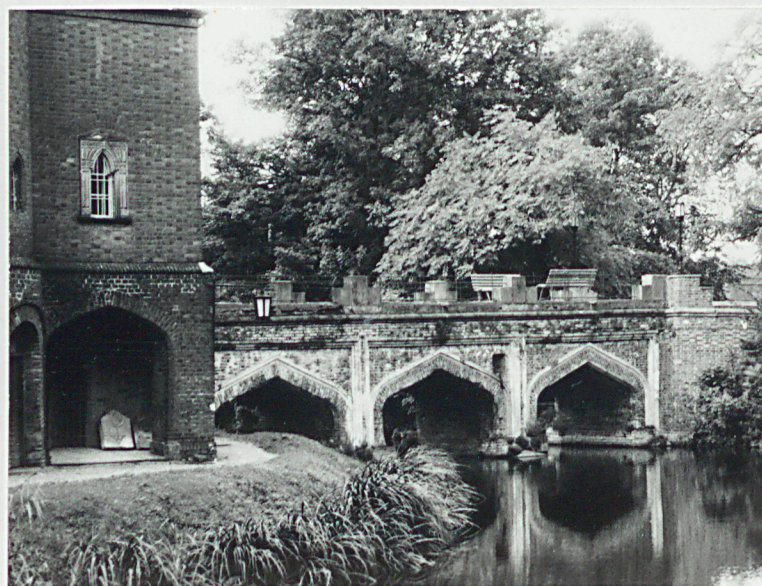
Po rozebraniu w 1827 r. barokowego mostu prowadzącego do zamku od północy, budowa nowego rozpoczęła się równolegle z restauracją północnej partii rezydencji w roku 1843. Projektodawcą architektonicznego kształtu był najprawdopodobniej sam Tytus Działyński, zaś budowa nadzorowana przez W. Stabrowskiego realizowana przez majstra S. Fertscha, cieślę Dreckiego i kamieniarza W. Bąkowskiego trwała do 1856 r. Wzniesiony z cegły o nietynkowanym licu oraz kamienia (stopnie, balustrada). Trzy przęsła mostu sklepione łukiem Tudora. Pierwotnie, w miejscu przęsła przytykającego bezpośrednio do wejścia znajdował się drewniany pomost. Ten usunięty w 1937 roku wraz z rozebraniem murowanego przedsionka zw. babińcem i zastąpiony murowanym przęsłem, przytykającym do tarasu, dolnej kondygnacji wspomnianego babińca. Balustrada prowadzących na most schodów ozdobiona odlewami rzeźb przedstawiających dzika i psa o nieznanym pochodzeniu, ustawionych w obecnym miejscu przed 1853 r.

Obecnie most wymaga gruntownej renowacji, zwłaszcza odchylona znacznie od pionu balustrada schodów a także ceglane lico tej partii łącznie z filarami i przęsłami.

Pełna dokumentacja techniczna (architektura, detale, kosztorys) opr. przez mgr inż. J. Pawlaka i L. Jagielińskiego, SARP, Prac. Usług, Poznań 1986, Bibl. Kórnicka PAN, Kórnik.
