OBORA w zespole folwarcznym

1881

WITUCHOWO

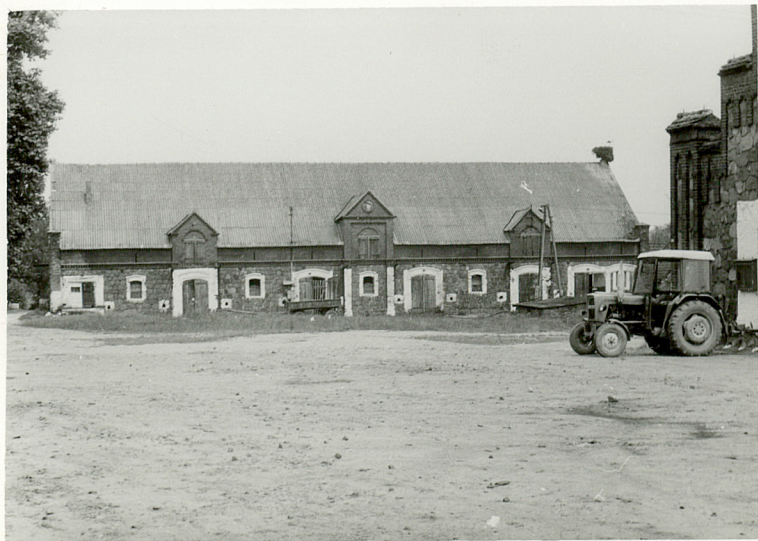
Fot.1. Elewacja południowa

Elewacje: Frontowa /fot.1,2/ 11-to osiowa z symetrycznym usytuowaniem otworów względem osi centralnej. POśrodku nieduży ryzalit zwieńczony wystawką na dachu z trójkątnym szczytem /fot.3/. Dwa mniejsze ryzality również zwieńczone wystawkami z trójkątnymi szczytami znajdują się po bokach dzieląc elewację na 4 części. Na poziomie stropu gzyms ceglany ząbkowy. Przy narożnikach ryzalitów ceglane pilastry. W narożnikach budynku ceglane pilastry -pseudo-folary zwieńczone niewysokimi słupkami.

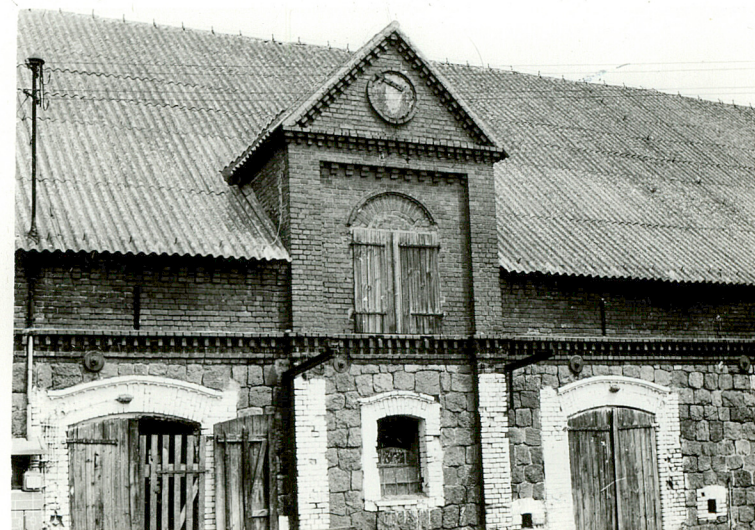
Fot.4. Widok od zachodu

Boczne: /fot.4,5/. Do poziomu stropu mury kamienne, wyżej ozdobny szczyt ceglany. Na poziomie stropu gzyms ceglany, ząbkowy. Na ukośnej linii krawędzi dachu schodkowy gzyms-fryz ceglany. Całość elewacji podzielona dwoma pilastrami na 3 części. W elewacji wschodniej wymurowana z cegieł data budowy: 1881 / fot.5/.

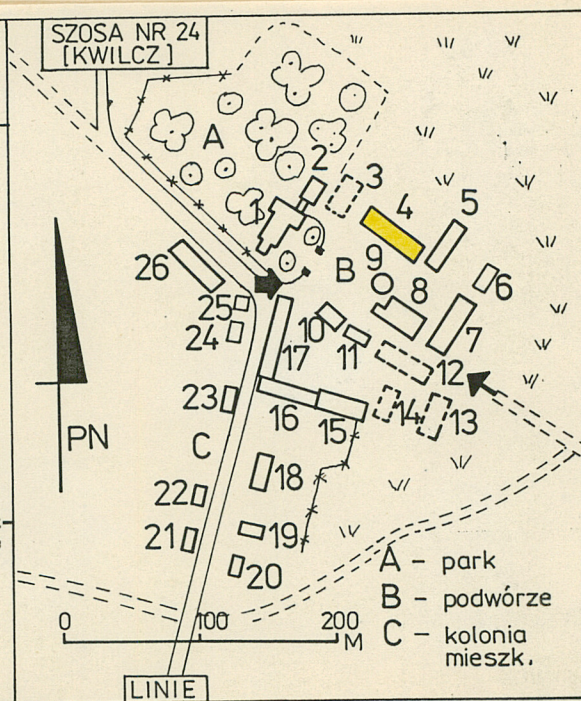
PLAN SYTUACYJNY

Budynek usytuowany przy północnej pierzei podwórza folwarcznego w terenie płaskim.
