DOM

1 poł.XIX w

KÓRNIK

ul.Kolegiacka 1/3

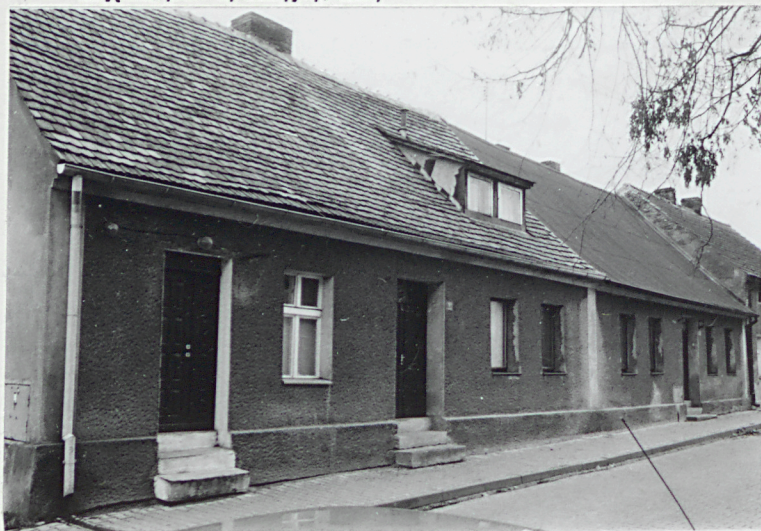
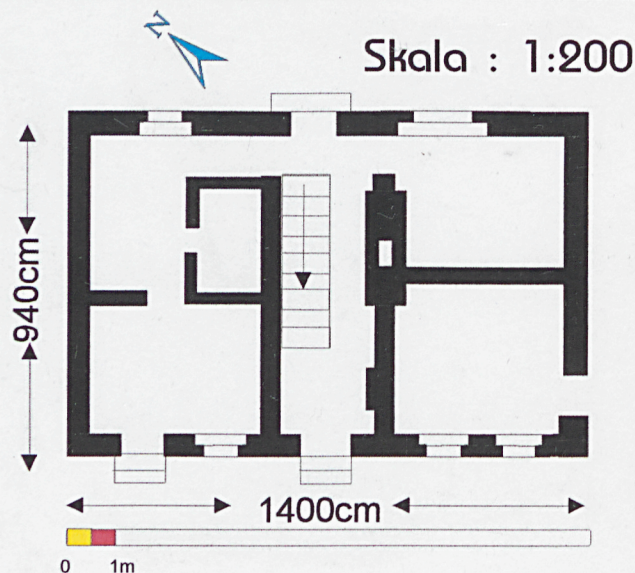
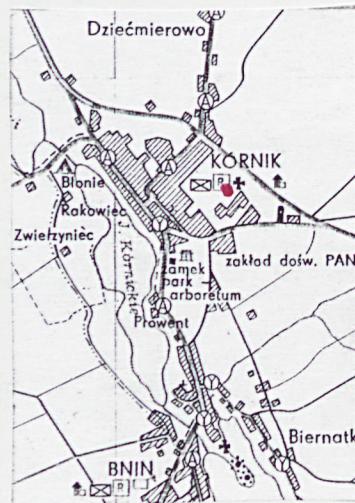
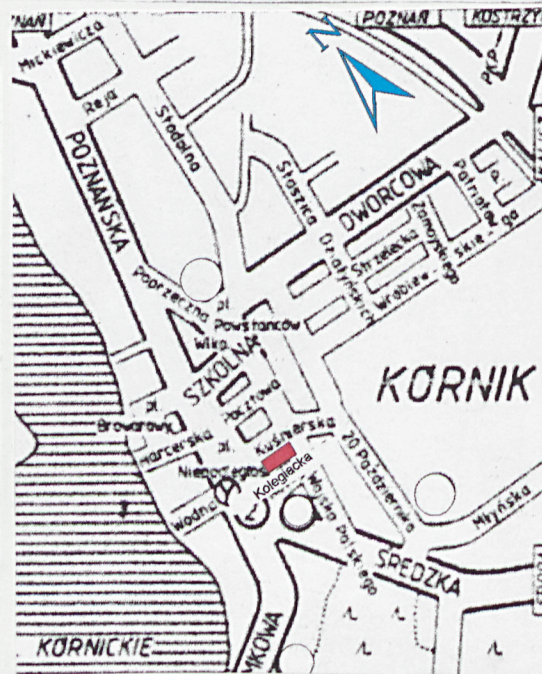
Zdjęcia, plan sytuacyjny, rzuty

Położenie: W centrum starej zabudowy miasta ciągnącej się wąskim pasem wzdłuż rynny jeziornej. Budynek ustawiony kalenicowo przy ul. Kolegiackiej odchodzącej od rynku i prowadzącej do kościoła p.w. Wszystkich Świętych.

Plan: na rzucie prostokąta o układzie symetrycznym pomieszczeń z sienią przeletową na osi, dwutraktowy, czteroizbowy z kominem butelkowym przy sieni. Klatka schodowa jednobiegowa umieszczona z boku w sieni. Od wsch. przejście do 2-go budynku.

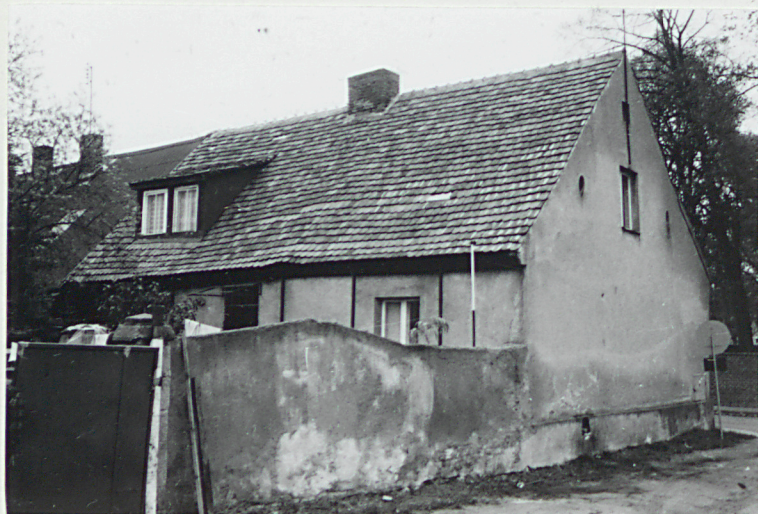
1.

Elewacja pd.: jednokondygnacyjna na wysokim cokole, pięcioosiowa z głównym wejściem pośrodku po dwóch wysokich stopniach, takie samo wejście z boku od zach. Okna elewacji prostokątne - jedno starsze, dwuskrzydłowe, skrzynkowe. Pozostałe dwa okna nowe bez podziałów. Elewację zwieńcza gzyms profilowany, nad który połączyć dachu z facjatką.

1.widok od.pd.-zach.,2.elewacja pn.,3.elewacja zach.

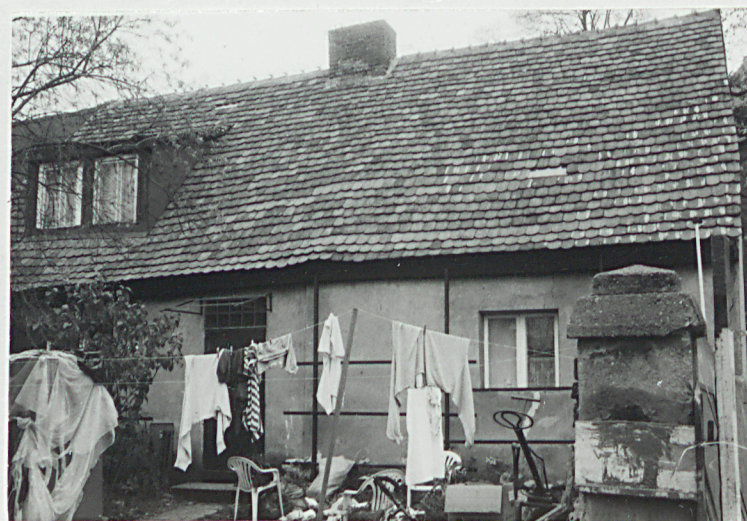
2.

Elewacja pn.: jednokondygnacyjna na cokole, trzyosiowa z prostokątnym wejściem pośrodku flankowanym prostokątnymi, dwuskrzydłowymi oknami. Elewację zwieńcza profilowany gzyms koronujący, nad którym połączyć dachu z facjatką z boku.

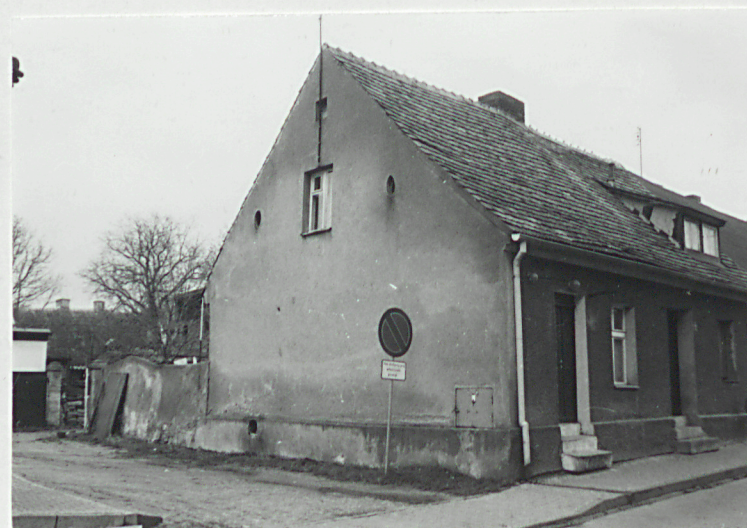
3.

Elewacja zach.: jednokondygnacyjna na wysokim cokole zwieńczona trójkątnie w kondygnacji poddasza, w której na osi prostokątne, dwuskrzydłowe okno flankowane małymi eliptycznymi świetlikami. W szczycie mały, prostokątny świetlik.
